Nr zlecenia: 99/04/08/2026/CarArena STANDARD

## Wycena wartości

Zadanie: Określenie wartości rynkowej pojazdu

| DANE IDENTYFIKACYJNE POJAZDU | | Dane: [O] VIII-2026 | |
|---|---|---|---|
| Marka: | HYUNDAI | Nr rejestracyjny: | WU6843R |

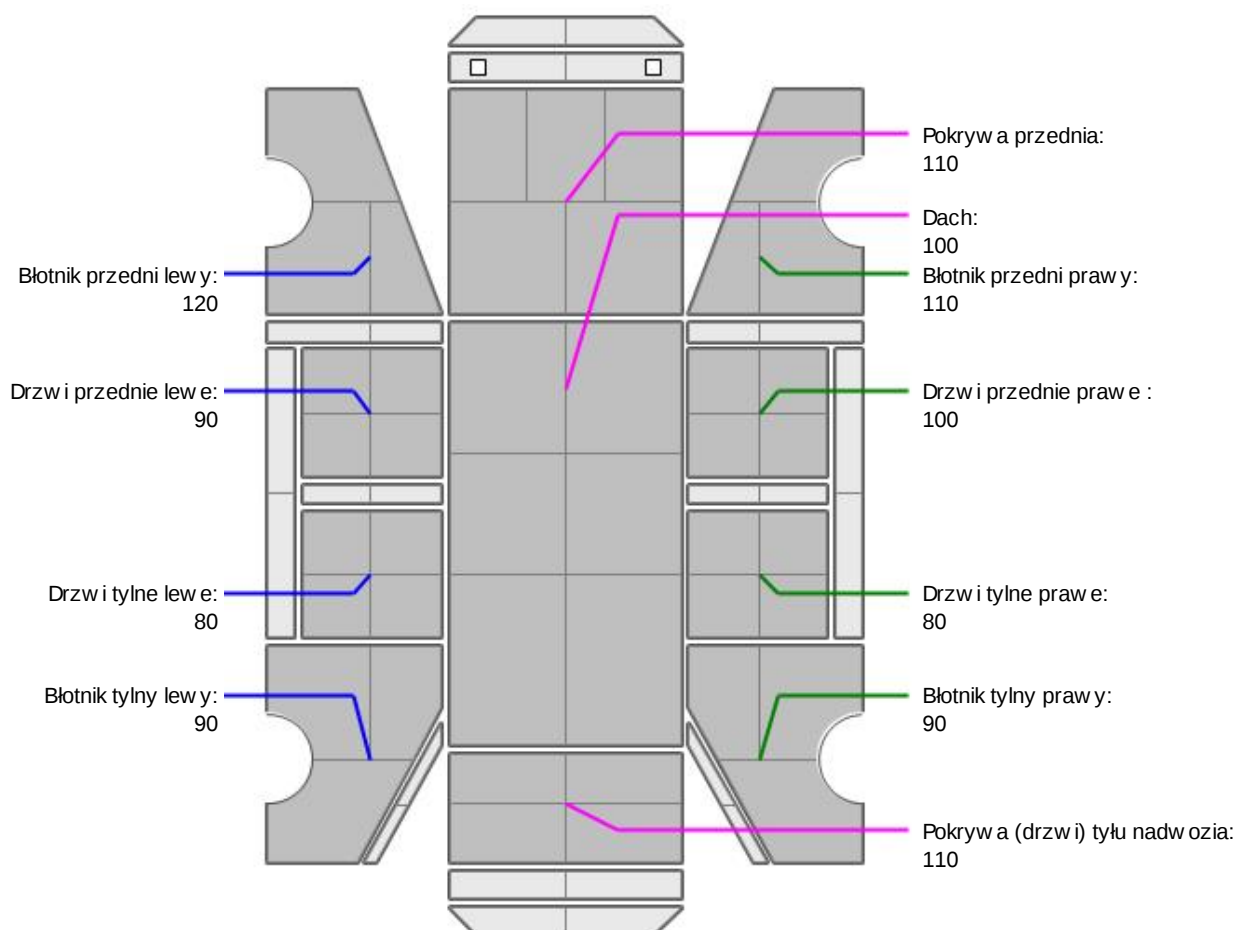
## NADWOZIE – Opis powłoki lakierowej

| L.p. | Nazwa elementu | L / P | Grubość powłoki<br>[ $\mu\text{m}$ ] | Opis |
| 1 | Pokrywa przednia | | 110 | |
| 2 | Dach | | 100 | |
| 3 | Błotnik przedni | L | 120 | |
| 4 | Drzwi przednie | L | 90 | |
| 5 | Drzwi tylne | L | 80 | |
| 6 | Błotnik tylny | L | 90 | |
| 7 | Błotnik przedni | P | 110 | |
| 8 | Drzwi przednie | P | 100 | |
| 9 | Drzwi tylne | P | 80 | |
| 10 | Błotnik tylny | P | 90 | |
| 11 | Pokrywa (drzwi) tyłu nadwozia | | 110 | |

Podane przedziały grubości powłoki lakierowej poszczególnych elementów dotyczą wyłącznie punktów pomiarowych, tj. trzech wybranych miejsc na danym elemencie nadwozia. Nie oznacza to, że w pozostałych obszarach danego elementu grubość powłoki jest jednakowa ani że nie może wykroczyć poza wskazane zakresy. Pomiary wykonano urządzeniem będącym w posiadaniu rzeczoznawcy. Pomiar wykonany innym przyrządem może się różnić.
