Nr zlecenia: 101/04/08/2026/CarArena STANDARD

## Wycena wartości

Zadanie: Określenie wartości rynkowej pojazdu

| DANE IDENTYFIKACYJNE POJAZDU | | Dane: [O] VIII-2026 | |
|---|---|---|---|
| Marka: | HYUNDAI | Nr rejestracyjny: | WU7161R |

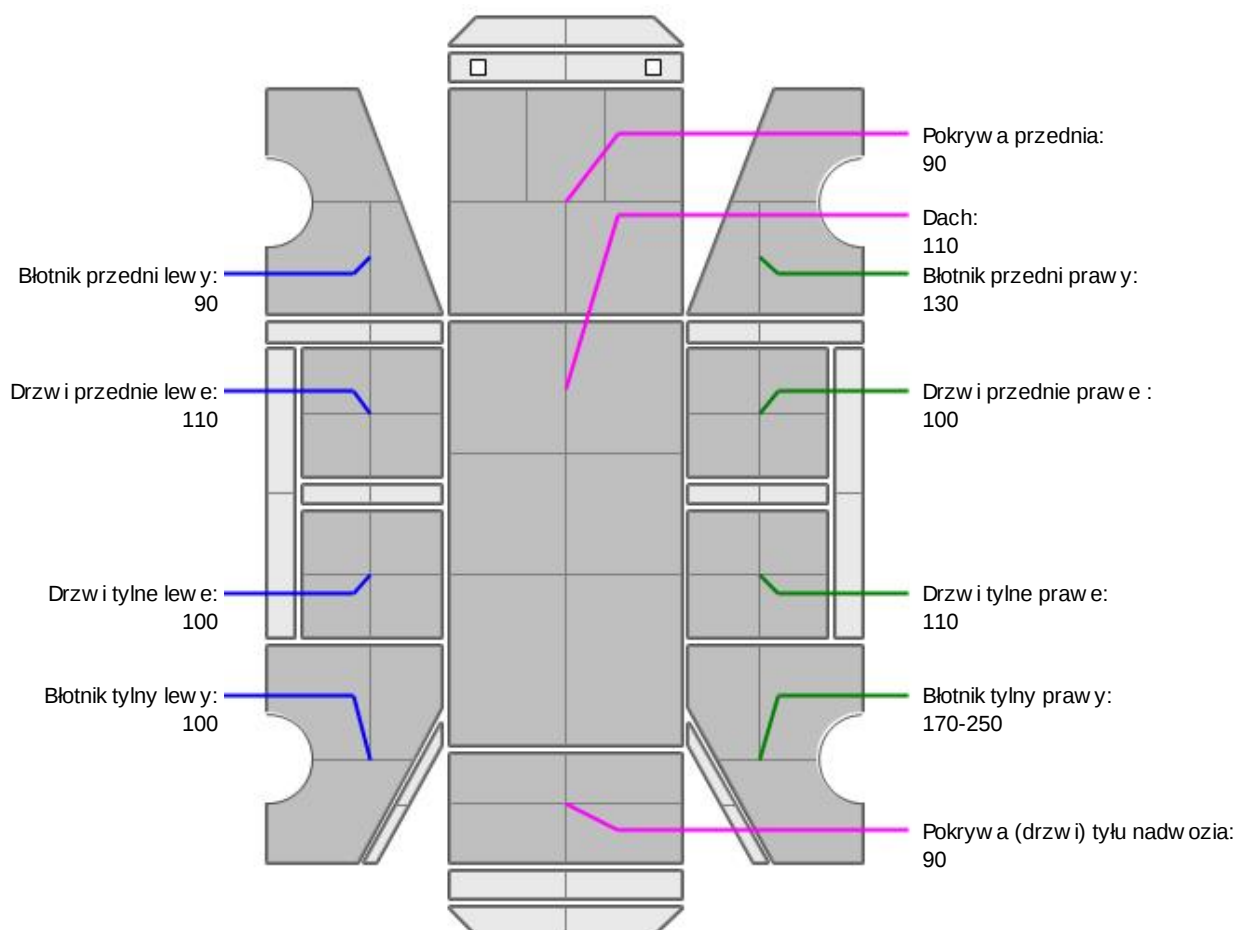
| L.p. | Nazwa elementu | L / P | Grubość powłoki [µm] | Opis |
| 1 | Pokrywa przednia | | 90 | |
| 2 | Dach | | 110 | |
| 3 | Błotnik przedni | L | 90 | |
| 4 | Drzwi przednie | L | 110 | |
| 5 | Drzwi tylne | L | 100 | |
| 6 | Błotnik tylny | L | 100 | |
| 7 | Błotnik przedni | P | 130 | |
| 8 | Drzwi przednie | P | 100 | |
| 9 | Drzwi tylne | P | 110 | |
| 10 | Błotnik tylny | P | 170-250 | |
| 11 | Pokrywa (drzwi) tyłu nadwozia | | 90 | |

Podane przedziały grubości powłoki lakierowej poszczególnych elementów dotyczą wyłącznie punktów pomiarowych, tj. trzech wybranych miejsc na danym elemencie nadwozia. Nie oznacza to, że w pozostałych obszarach danego elementu grubość powłoki jest jednakowa ani że nie może wykroczyć poza wskazane zakresy. Pomiary wykonano urządzeniem będącym w posiadaniu rzeczoznawcy. Pomiar wykonany innym przyrządem może się różnić.
