Nr zlecenia: 22/30/07/2026/CarArena STANDARD

## Wycena wartości

Zadanie: Określenie wartości rynkowej pojazdu

| DANE IDENTYFIKACYJNE POJAZDU (*) | | Dane: [C] VIII-2026 | |
|---|---|---|---|
| Marka: | IVECO | Nr rejestracyjny: | KR5X360 |

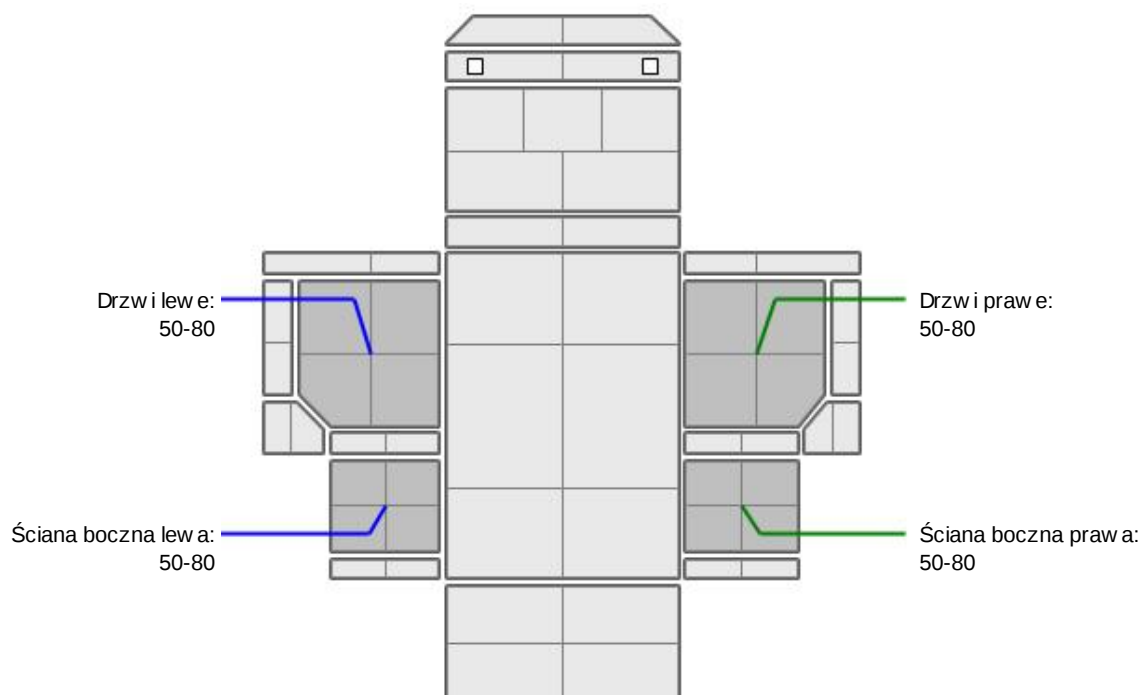
| L.p. | Nazwa elementu | L / P | Grubość powłoki [μm] | Opis |
| 1 | Drzwi | L | 50-80 | |
| 2 | Ściana boczna | L | 50-80 | |
| 3 | Drzwi | P | 50-80 | |
| 4 | Ściana boczna | P | 50-80 | |

Podane przedziały grubości powłoki lakierowej poszczególnych elementów dotyczą wyłącznie punktów pomiarowych, tj. trzech wybranych miejsc na danym elemencie nadwozia. Nie oznacza to, że w pozostałych obszarach danego elementu grubość powłoki jest jednakowa ani że nie może wykraczać poza wskazane zakresy. Pomiary wykonano urządzeniem będącym w posiadaniu rzeczoznawcy. Pomiar wykonany innym przyrządem może się różnić.
