Nr zlecenia: 20/30/07/2026/CarArena STANDARD

## Wycena wartości

Zadanie: Określenie wartości rynkowej pojazdu

| DANE IDENTYFIKACYJNE POJAZDU (*) | | Dane: [C] VIII-2026 | |
|---|---|---|---|
| Marka: | IVECO E.CARGO | Nr rejestracyjny: | KK74091 |

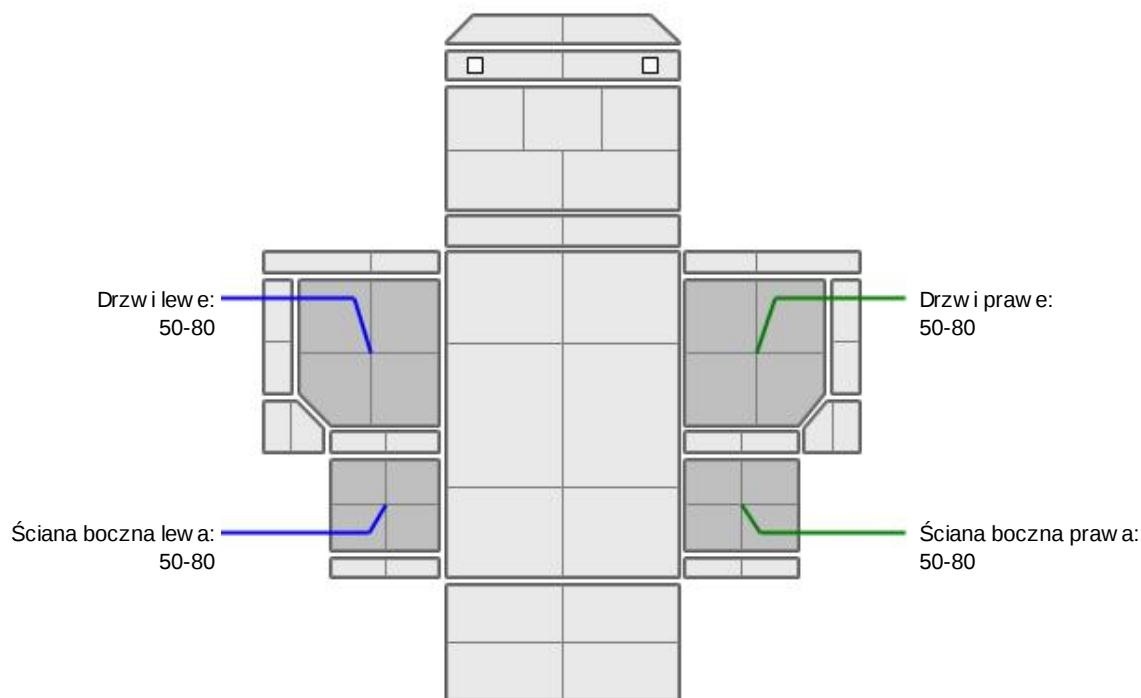
## KABINA KIEROWCY – Opis powłoki lakierowej

| L.p. | Nazwa elementu | L / P | Grubość powłoki [μm] | Opis |
| 1 | Drzwi | L | 50-80 | |
| 2 | Ściana boczna | L | 50-80 | |
| 3 | Drzwi | P | 50-80 | |
| 4 | Ściana boczna | P | 50-80 | |

Podane przedziały grubości powłoki lakierowej poszczególnych elementów dotyczą wyłącznie punktów pomiarowych, tj. trzech wybranych miejsc na danym elemencie nadwozia. Nie oznacza to, że w pozostałych obszarach danego elementu grubość powłoki jest jednakowa ani że nie może wykroczyć poza wskazane zakresy. Pomiary wykonano urządzeniem będącym w posiadaniu rzeczoznawcy. Pomiar wykonany innym przyrządem może się różnić.
