Nr zlecenia: 112/03/08/2026/CarArena STANDARD

## Wycena Wartości

Zadanie: Określenie wartości rynkowej pojazdu

| DANE IDENTYFIKACYJNE POJAZDU | | Dane: [O] VIII-2026 | |
|---|---|---|---|
| Model pojazdu: | <b>Fabia III 1.2 TSI MR`15 E6</b> | Nr Info-Ekspert: | <b>034-02828</b> |

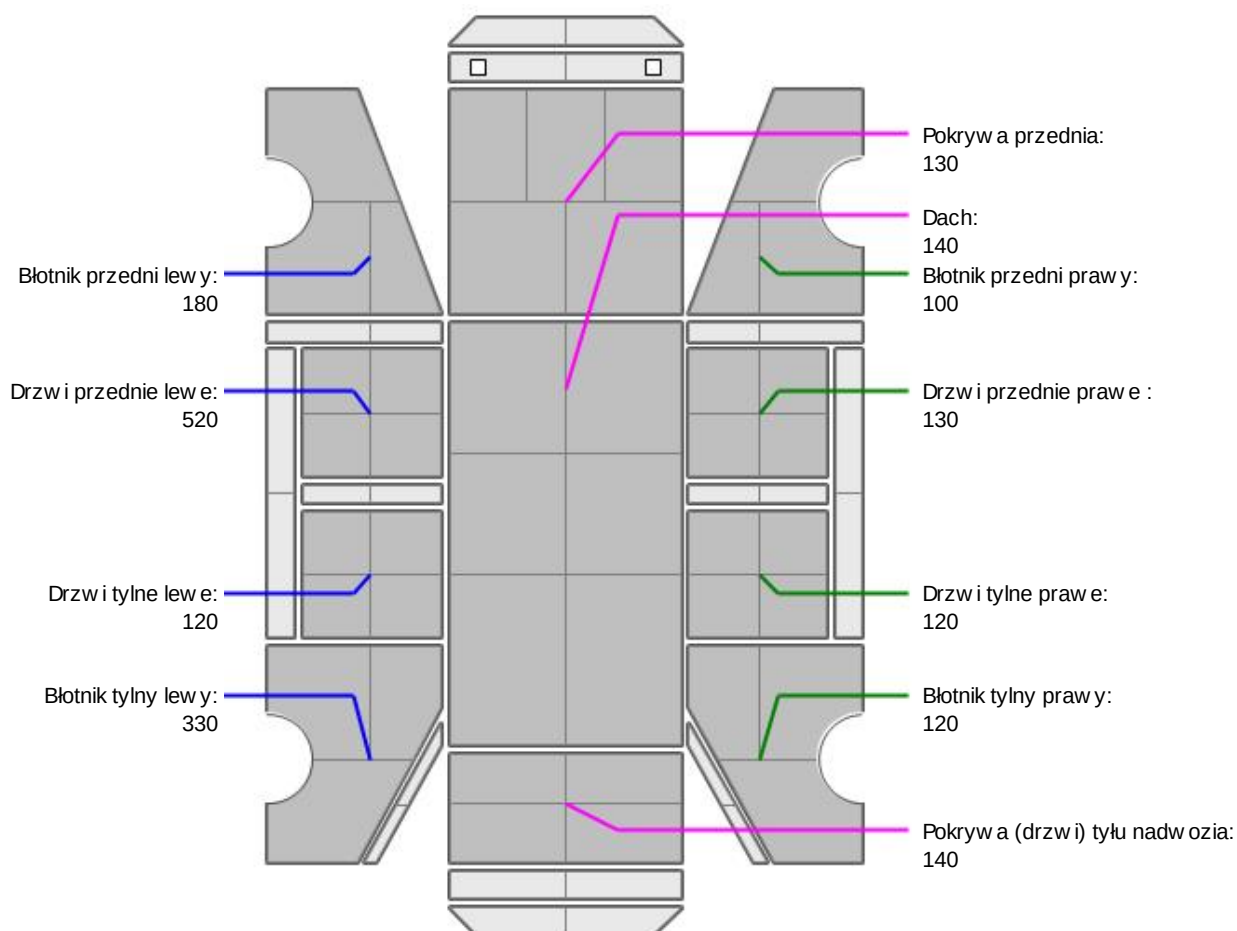
**NADWOZIE – Opis powłoki lakierowej**

| L.p. | Nazwa elementu | L / P | Grubość powłoki [μm] | Opis |
| 1 | Pokrywa przednia | | 130 | |
| 2 | Dach | | 140 | |
| 3 | Błotnik przedni | L | 180 | |
| 4 | Drzwi przednie | L | 520 | |
| 5 | Drzwi tylne | L | 120 | |
| 6 | Błotnik tylny | L | 330 | |
| 7 | Błotnik przedni | P | 100 | |
| 8 | Drzwi przednie | P | 130 | |
| 9 | Drzwi tylne | P | 120 | |
| 10 | Błotnik tylny | P | 120 | |
| 11 | Pokrywa (drzwi) tyłu nadwozia | | 140 | |

Podane przedziały grubości powłoki lakierowej poszczególnych elementów dotyczą wyłącznie punktów pomiarowych, tj. trzech wybranych miejsc na danym elemencie nadwozia. Nie oznacza to, że w pozostałych obszarach danego elementu grubość powłoki jest jednakowa ani że nie może wykroczać poza wskazane zakresy. Pomiary wykonano urządzeniem będącym w posiadaniu rzeczoznawcy. Pomiar wykonany innym przyrządem może się różnić.
