Nr zlecenia: 23/30/07/2026/CarArena STANDARD

## Wycena wartości

Zadanie: Określenie wartości rynkowej pojazdu

| DANE IDENTYFIKACYJNE POJAZDU (*) | | Dane: [C] VIII-2026 | |
|---|---|---|---|
| Model pojazdu: | AS 330 Stralis MR`17 E6 18.0t | Nr Info-Ekspert: | 142-07785 |

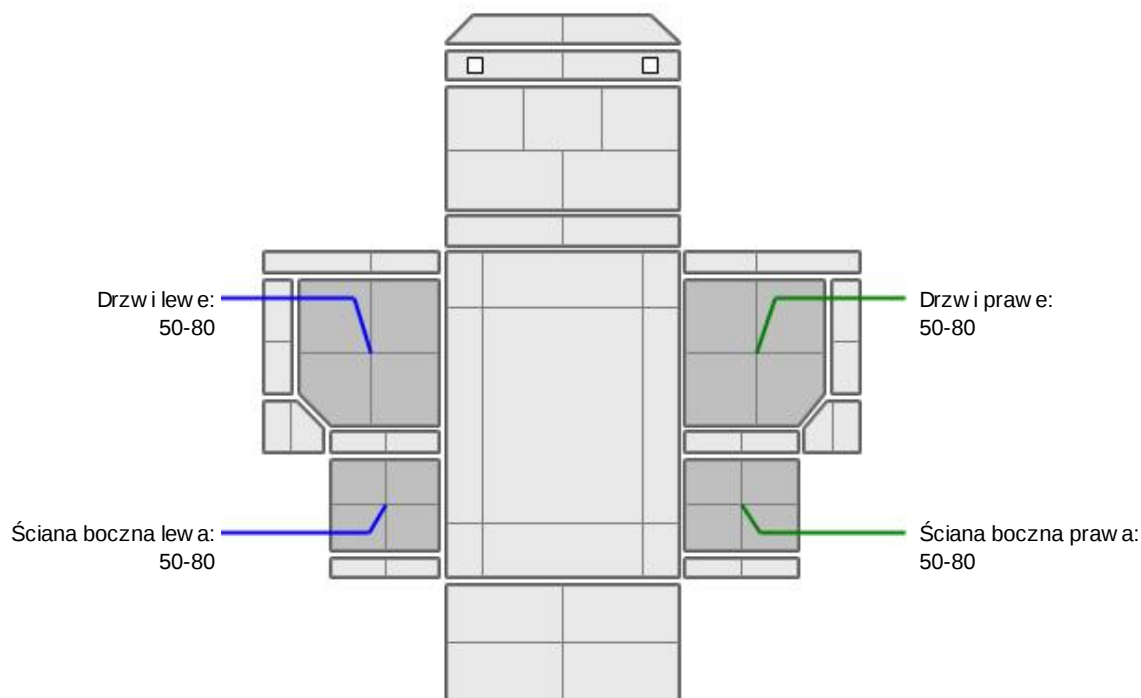
## KABINA KIEROWCY – Opis powłoki lakierowej

| L.p. | Nazwa elementu | L / P | Grubość powłoki [μm] | Opis |
| 1 | Drzwi | L | 50-80 | |
| 2 | Ściana boczna | L | 50-80 | |
| 3 | Drzwi | P | 50-80 | |
| 4 | Ściana boczna | P | 50-80 | |

Podane przedziały grubości powłoki lakierowej poszczególnych elementów dotyczą wyłącznie punktów pomiarowych, tj. trzech wybranych miejsc na danym elemencie nadwozia. Nie oznacza to, że w pozostałych obszarach danego elementu grubość powłoki jest jednakowa ani że nie może wykroczyć poza wskazane zakresy. Pomiary wykonano urządzeniem będącym w posiadaniu rzeczoznawcy. Pomiar wykonany innym przyrządem może się różnić.
