Nr zlecenia: 26/05/08/2026/CarArena STANDARD

## Wycena wartości

Zadanie: Określenie wartości rynkowej pojazdu

| DANE IDENTYFIKACYJNE POJAZDU | | Dane: [O] VIII-2026 | |
|---|---|---|---|
| Model pojazdu: | <b>Corolla 1.8 Hybrid MR`19 E6</b> | Nr Info-Ekspert: | <b>037-03193</b> |

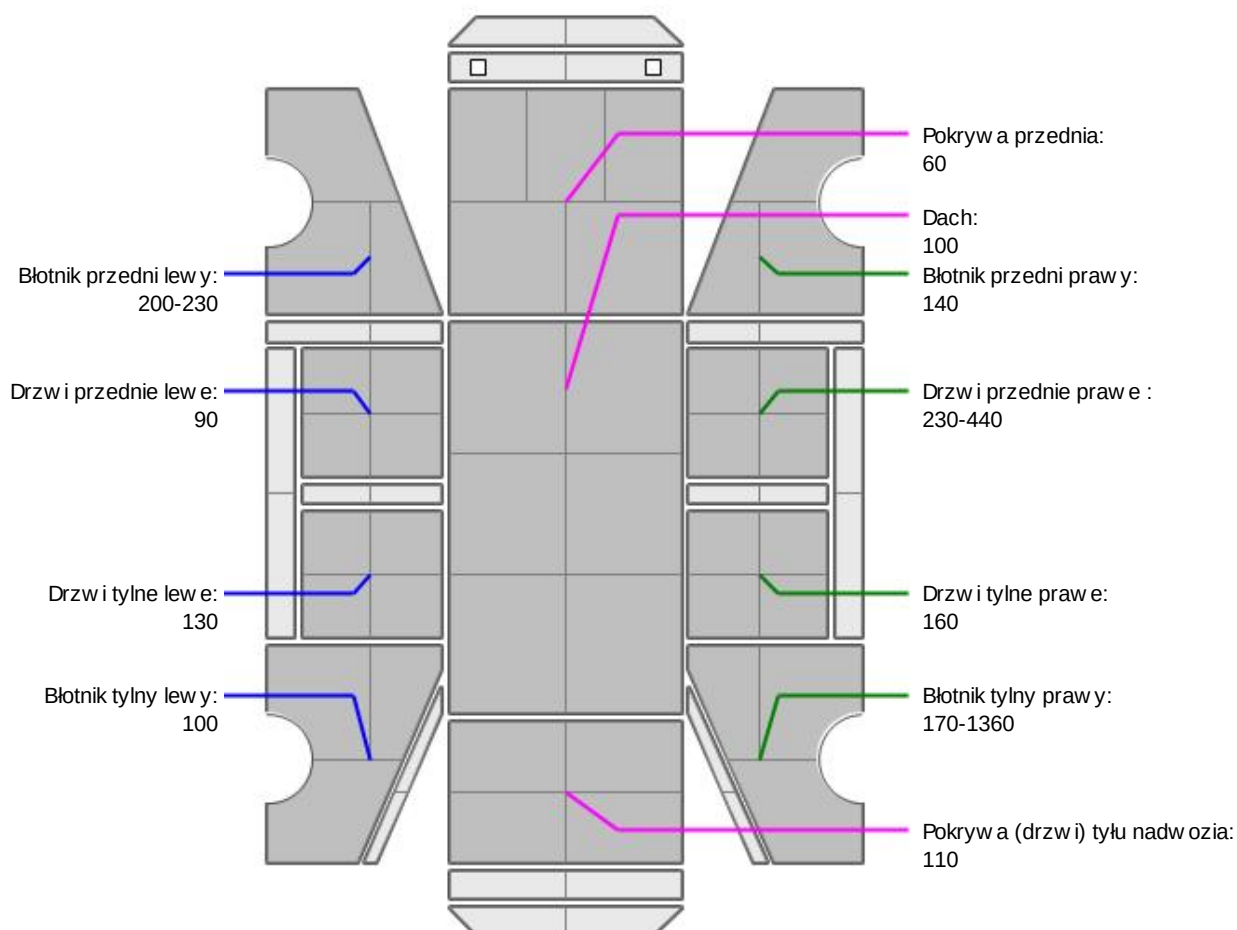
**KABINA KIEROWCY – Opis powłoki lakierowej**

| L.p. | Nazwa elementu | L / P | Grubość powłoki<br>[μm] | Opis |
| 1 | Pokrywa przednia | | 60 | |
| 2 | Dach | | 100 | |
| 3 | Błotnik przedni | L | 200-230 | |
| 4 | Drzwi przednie | L | 90 | |
| 5 | Drzwi tylne | L | 130 | |
| 6 | Błotnik tylny | L | 100 | |
| 7 | Błotnik przedni | P | 140 | |
| 8 | Drzwi przednie | P | 230-440 | |
| 9 | Drzwi tylne | P | 160 | |
| 10 | Błotnik tylny | P | 170-1360 | |
| 11 | Pokrywa (drzwi) tyłu nadwozia | | 110 | |

Podane przedziały grubości powłoki lakierowej poszczególnych elementów dotyczą wyłącznie punktów pomiarowych, tj. trzech wybranych miejsc na danym elemencie nadwozia. Nie oznacza to, że w pozostałych obszarach danego elementu grubość powłoki jest jednakowa ani że nie może wykroczyć poza wskazane zakresy. Pomiary wykonano urządzeniem będącym w posiadaniu rzeczoznawcy. Pomiar wykonany innym przyrządem może się różnić.
