## WÓZEK JEZDNIOWY PODNOŚNIKOWY TOYOTA 7FG15

| Numer zlecenia: | 51/20/07/2026/CarArena STANDARD |

## IDENTYFIKACJA PRZEDMIOTU WYCENY

## DOKUMENTACJA ZDJĘCIOWA

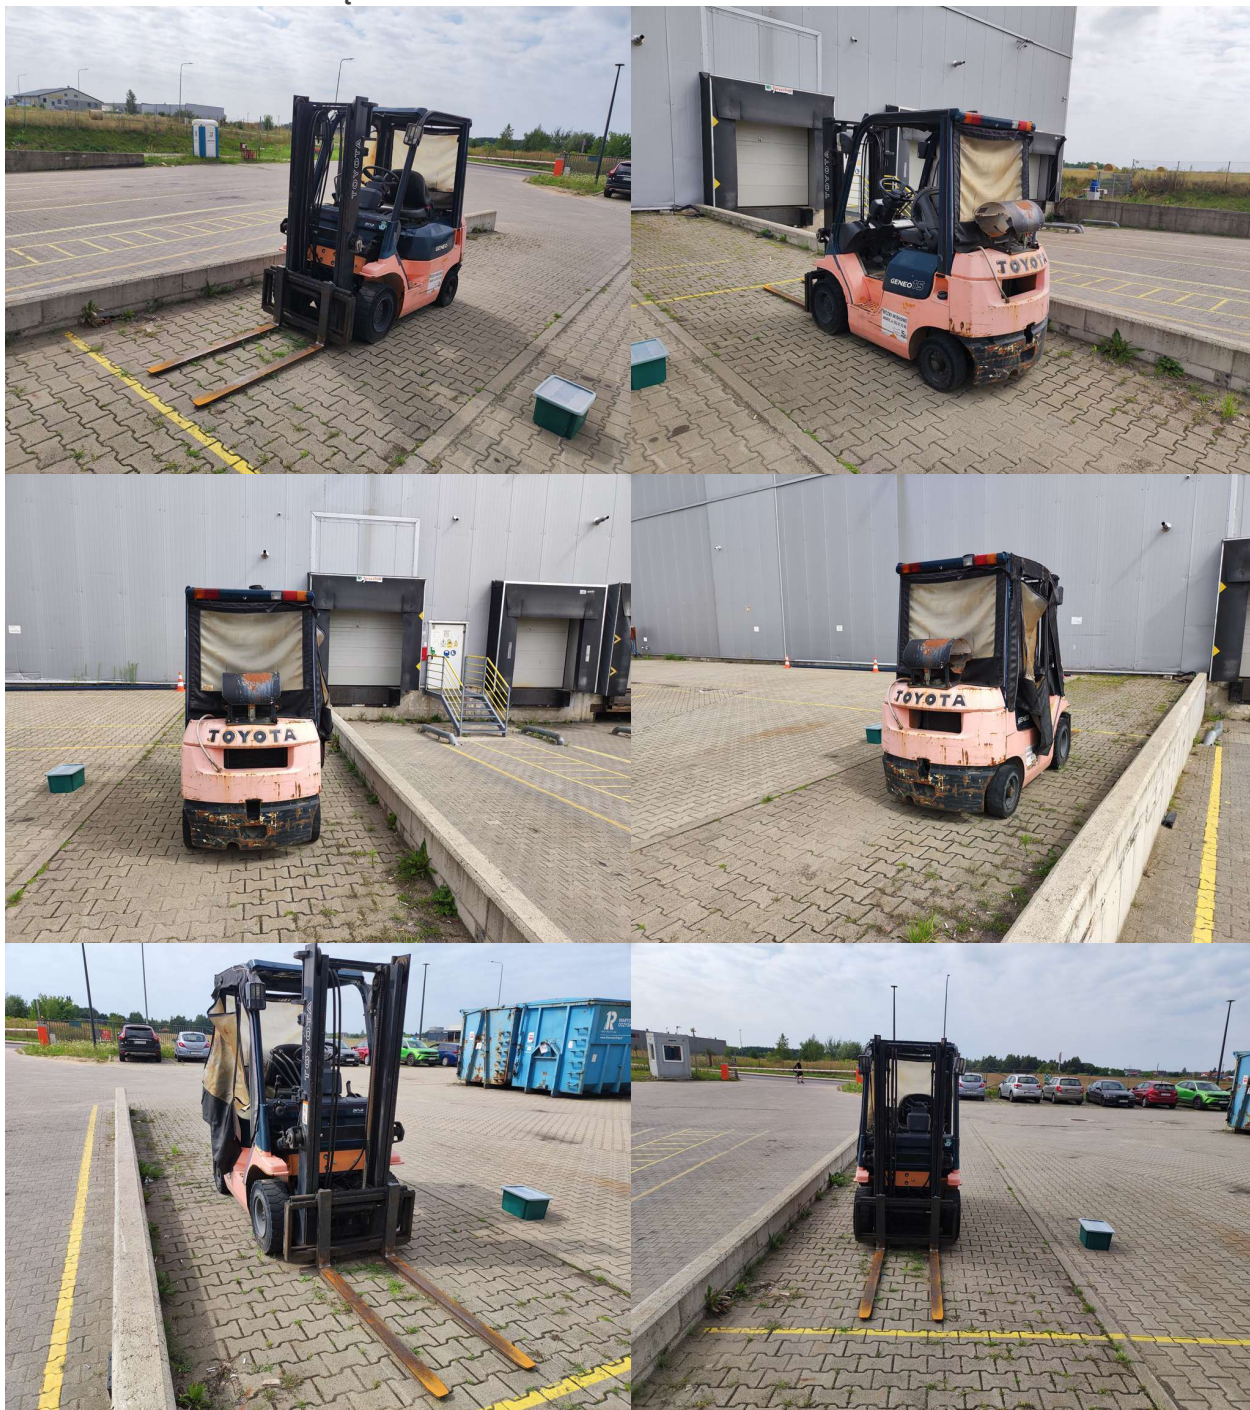
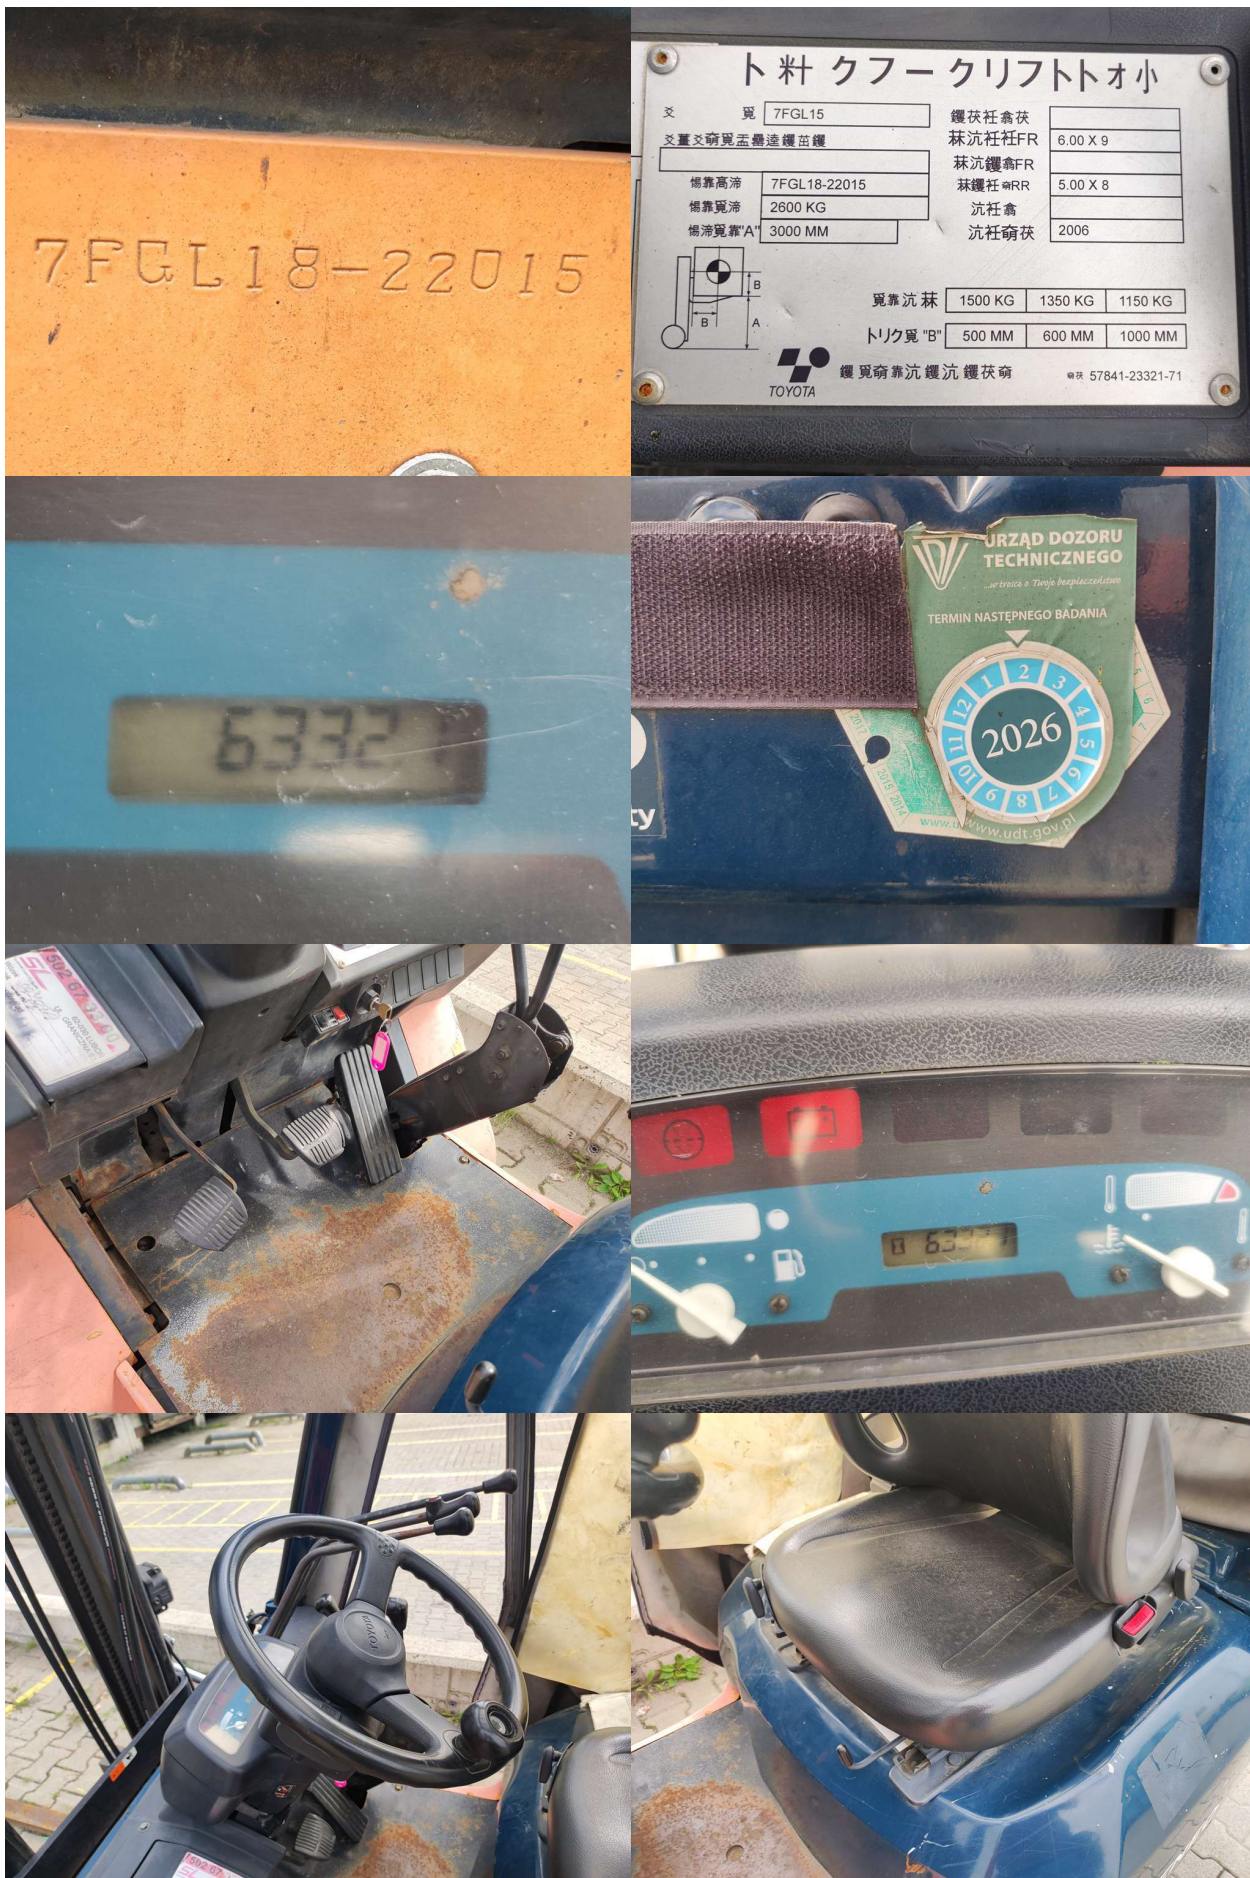
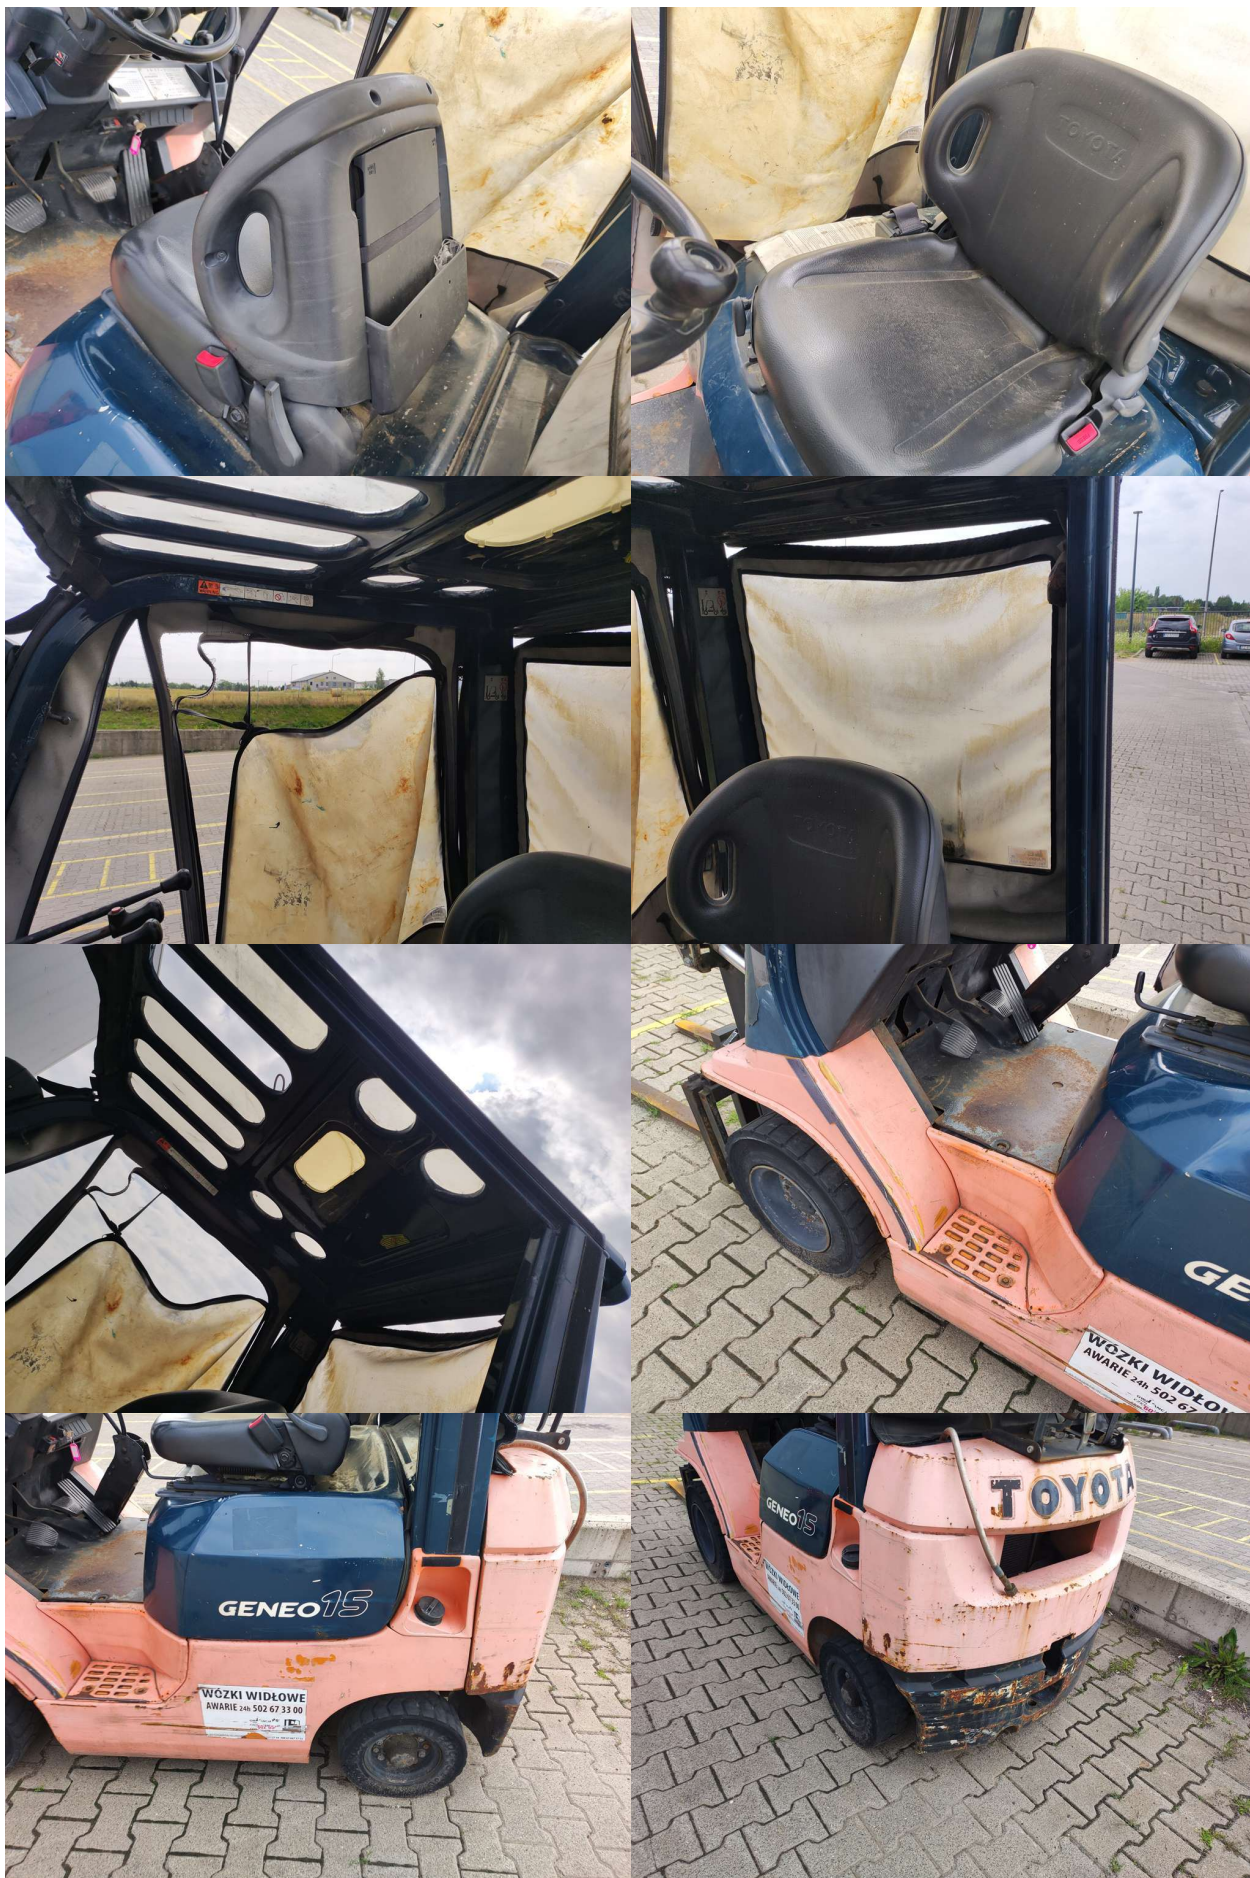
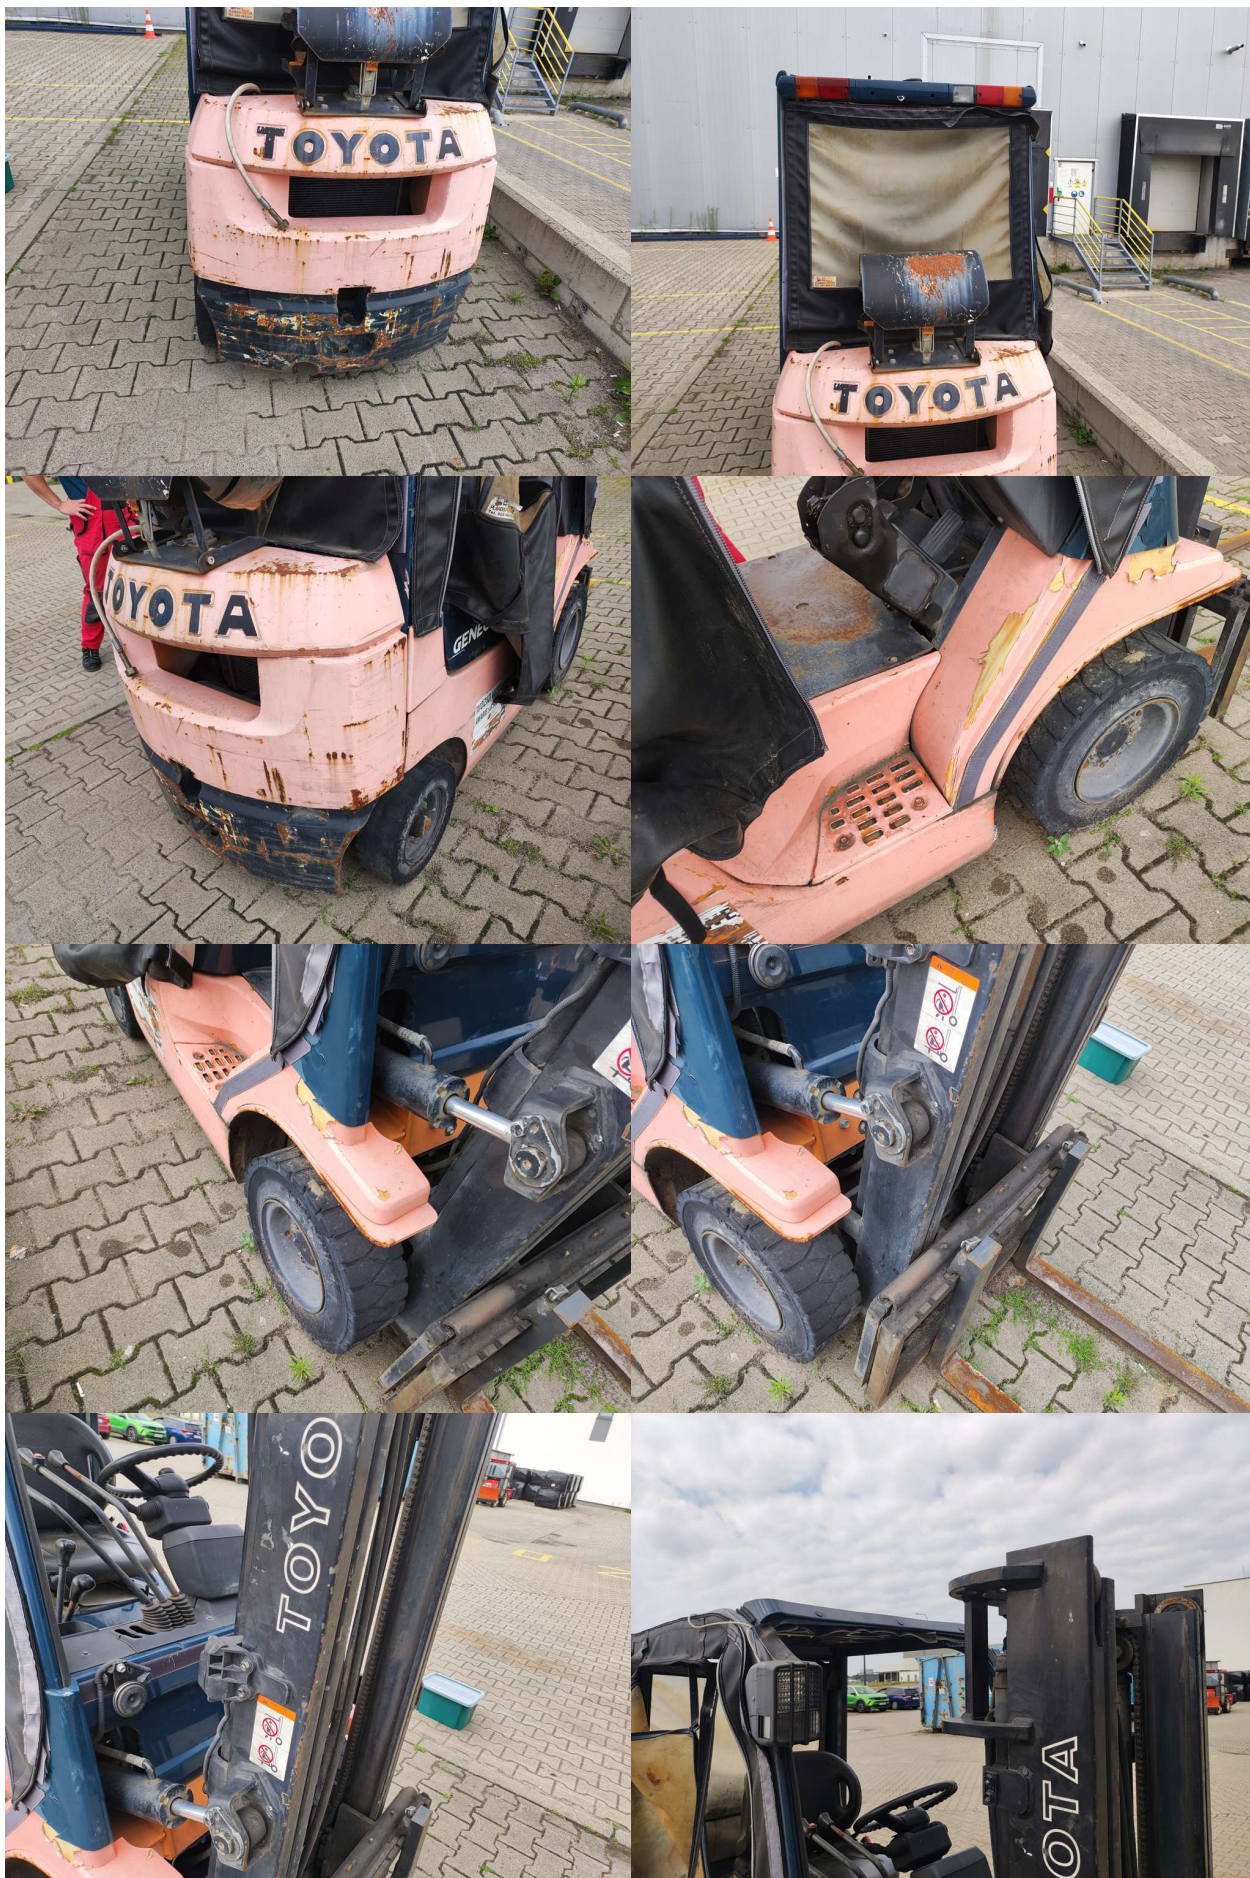
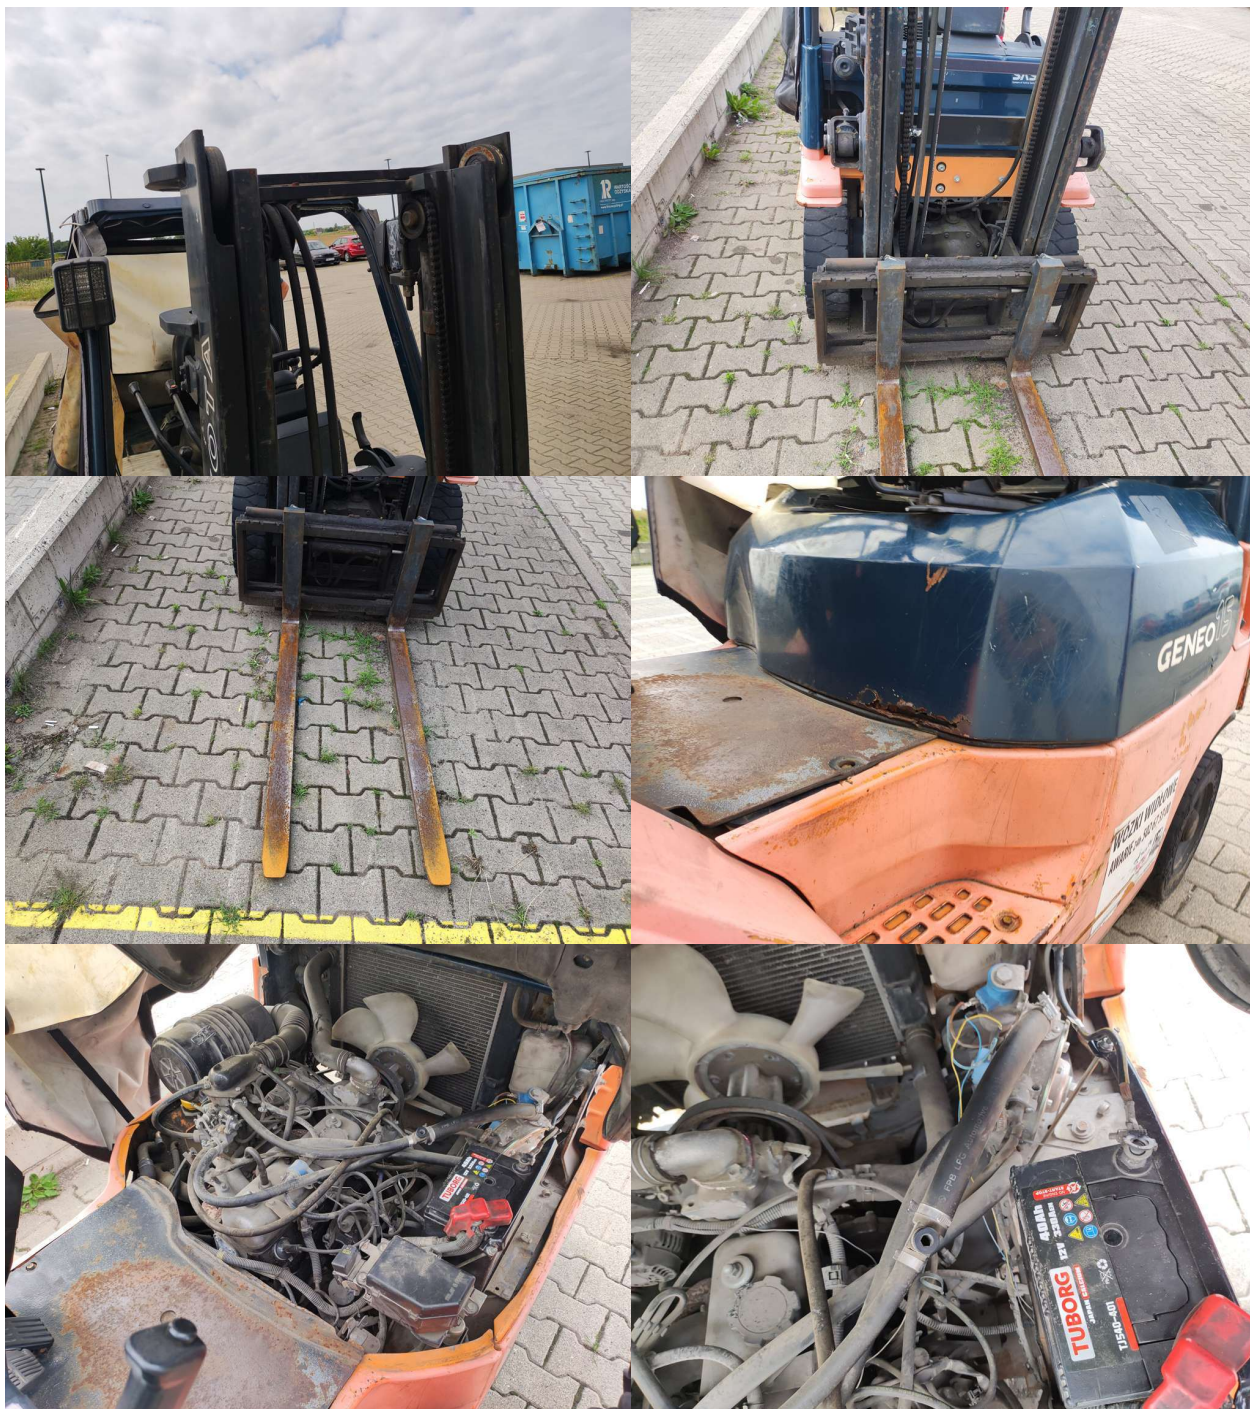
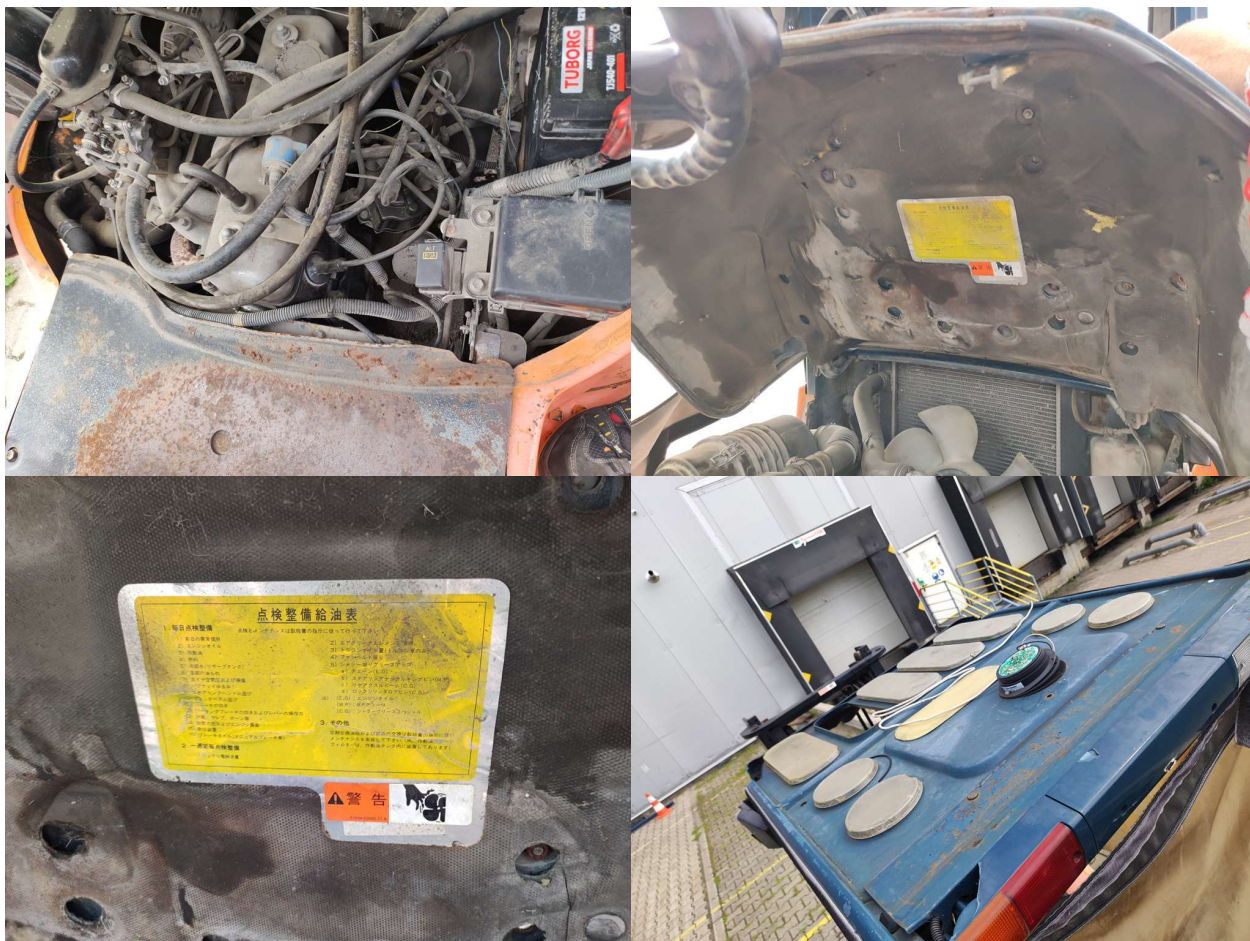
Stan wizualny maszyny oceniono jako przeciętny. Stwierdzono liczne ślady długotrwałej eksploatacji i postoju na zewnątrz, w szczególności ogniska korozji, zarysowania, otarcia oraz miejscowe uszkodzenia powłoki lakierniczej. Ze

względu na brak możliwości uruchomienia i przeprowadzenia próby pod obciążeniem istnieje ryzyko występowania dodatkowych, obecnie niemożliwych do zweryfikowania wad i usterek. Brak aktualnych badań UDT oraz butli LPG. Pozostałe odstępstwa od stanu normatywnego przedstawiono w dokumentacji fotograficznej.

Na podstawie przeprowadzonych oględzin stwierdzono, że stan wizualny urządzenia jest przeciętny. W celu ustalenia rzeczywistego stanu technicznego, przyczyny niesprawności oraz zakresu niezbędnych napraw zaleca się przeprowadzenie szczegółowej diagnostyki przez wyspecjalizowany serwis.
