Nr zlecenia: 38/03/08/2026/CarArena STANDARD

## Wycena wartości

Zadanie: Określenie wartości rynkowej pojazdu

| DANE IDENTYFIKACYJNE POJAZDU | | Dane: [O] VIII-2026 | |
|---|---|---|---|
| Marka: | HYUNDAI | Nr rejestracyjny: | WU7168R |

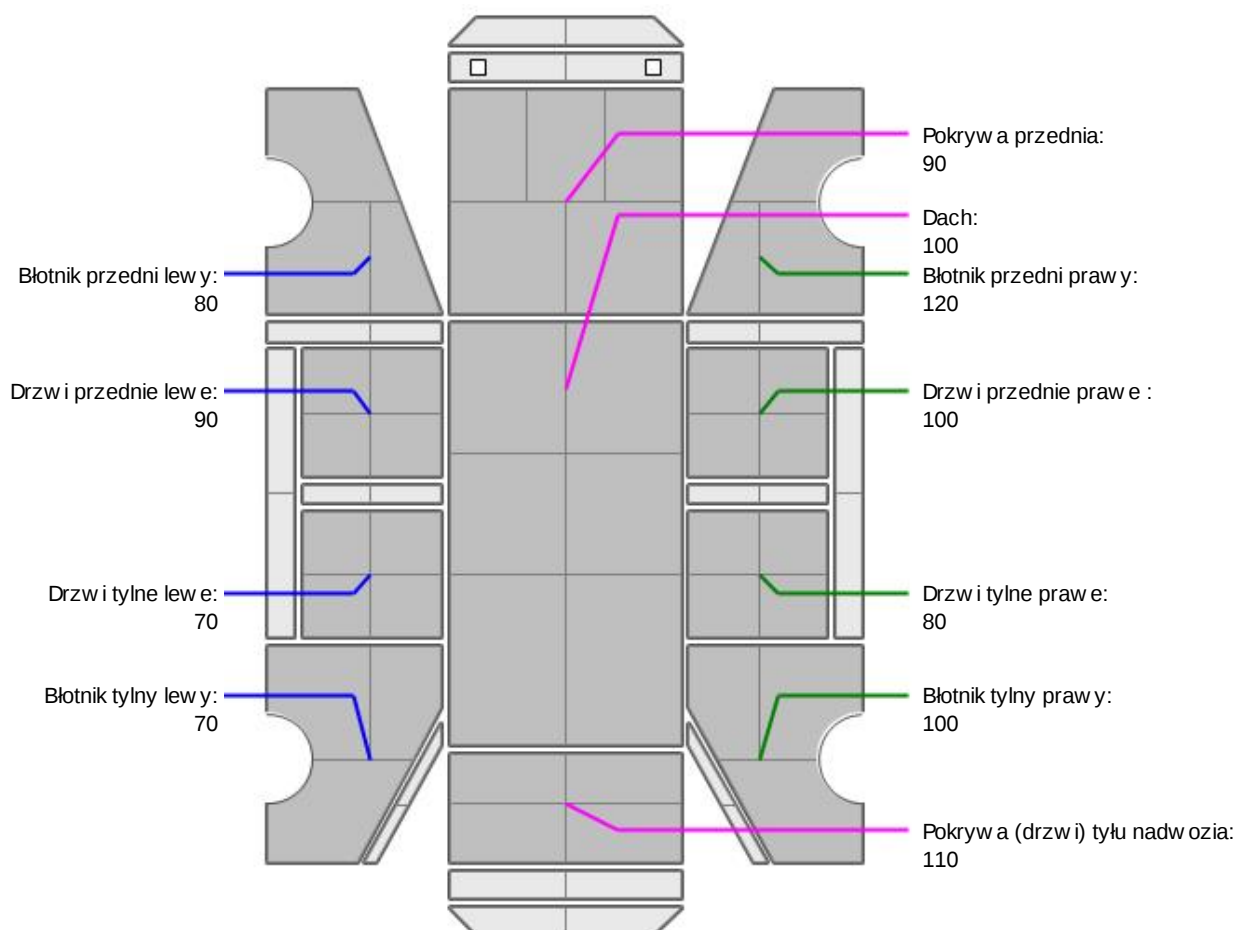
## NADWOZIE – Opis powłoki lakierowej

| L.p. | Nazwa elementu | L / P | Grubość powłoki<br>[ $\mu\text{m}$ ] | Opis |
| 1 | Pokrywa przednia | | 90 | |
| 2 | Dach | | 100 | |
| 3 | Błotnik przedni | L | 80 | |
| 4 | Drzwi przednie | L | 90 | |
| 5 | Drzwi tylne | L | 70 | |
| 6 | Błotnik tylny | L | 70 | |
| 7 | Błotnik przedni | P | 120 | |
| 8 | Drzwi przednie | P | 100 | |
| 9 | Drzwi tylne | P | 80 | |
| 10 | Błotnik tylny | P | 100 | |
| 11 | Pokrywa (drzwi) tyłu nadwozia | | 110 | |

Podane przedziały grubości powłoki lakierowej poszczególnych elementów dotyczą wyłącznie punktów pomiarowych, tj. trzech wybranych miejsc na danym elemencie nadwozia. Nie oznacza to, że w pozostałych obszarach danego elementu grubość powłoki jest jednakowa ani że nie może wykroczyć poza wskazane zakresy. Pomiary wykonano urządzeniem będącym w posiadaniu rzeczoznawcy. Pomiar wykonany innym przyrządem może się różnić.
