Nr zlecenia: 74/05/08/2026/CarArena STANDARD

## Wycena wartości

Zadanie: Określenie wartości rynkowej pojazdu

| DANE IDENTYFIKACYJNE POJAZDU | | Dane: [O] VIII-2026 | |
|---|---|---|---|
| Model pojazdu: | 320 Diesel Mild Hybrid MR`22 E6d/e G20 | Nr Info-Ekspert: | 003-06446 |

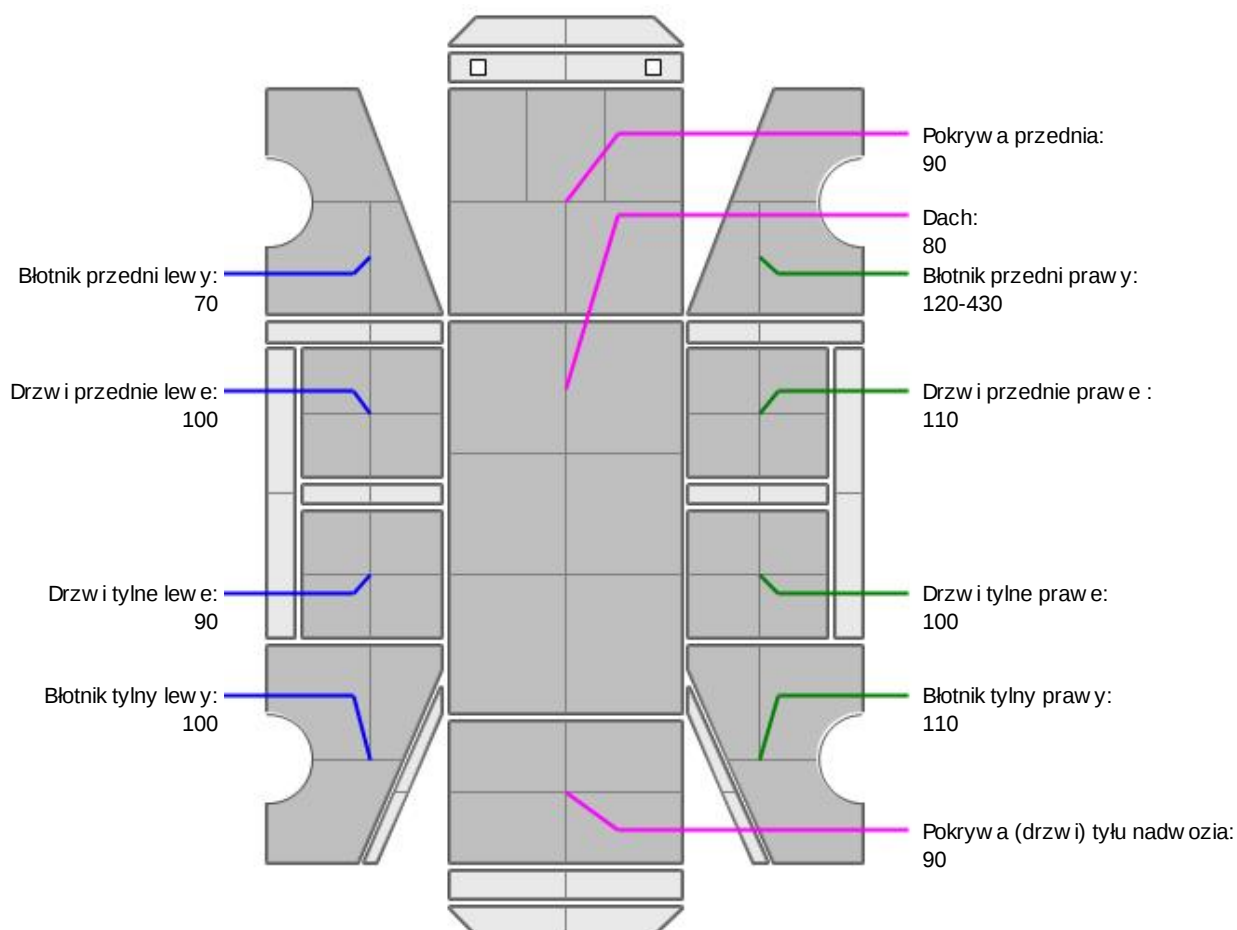
## KABINA KIEROWCY – Opis powłoki lakierowej

| L.p. | Nazwa elementu | L / P | Grubość powłoki<br>[μm] | Opis |
| 1 | Pokrywa przednia | | 90 | |
| 2 | Dach | | 80 | |
| 3 | Błotnik przedni | L | 70 | |
| 4 | Drzwi przednie | L | 100 | |
| 5 | Drzwi tylne | L | 90 | |
| 6 | Błotnik tylny | L | 100 | |
| 7 | Błotnik przedni | P | 120-430 | |
| 8 | Drzwi przednie | P | 110 | |
| 9 | Drzwi tylne | P | 100 | |
| 10 | Błotnik tylny | P | 110 | |
| 11 | Pokrywa (drzwi) tyłu nadwozia | | 90 | |

Podane przedziały grubości powłoki lakierowej poszczególnych elementów dotyczą wyłącznie punktów pomiarowych, tj. trzech wybranych miejsc na danym elemencie nadwozia. Nie oznacza to, że w pozostałych obszarach danego elementu grubość powłoki jest jednakowa ani że nie może wykroczyć poza wskazane zakresy. Pomiary wykonano urządzeniem będącym w posiadaniu rzeczoznawcy. Pomiar wykonany innym przyrządem może się różnić.
