Nr zlecenia: 76/05/08/2026/CarArena STANDARD

## Wycena wartości

Zadanie: Określenie wartości rynkowej pojazdu

| DANE IDENTYFIKACYJNE POJAZDU | | Dane: [O] VIII-2026 | |
|---|---|---|---|
| Model pojazdu: | 320 Diesel Mild Hybrid MR`22 E6d/e G20 | Nr Info-Ekspert: | 003-06446 |

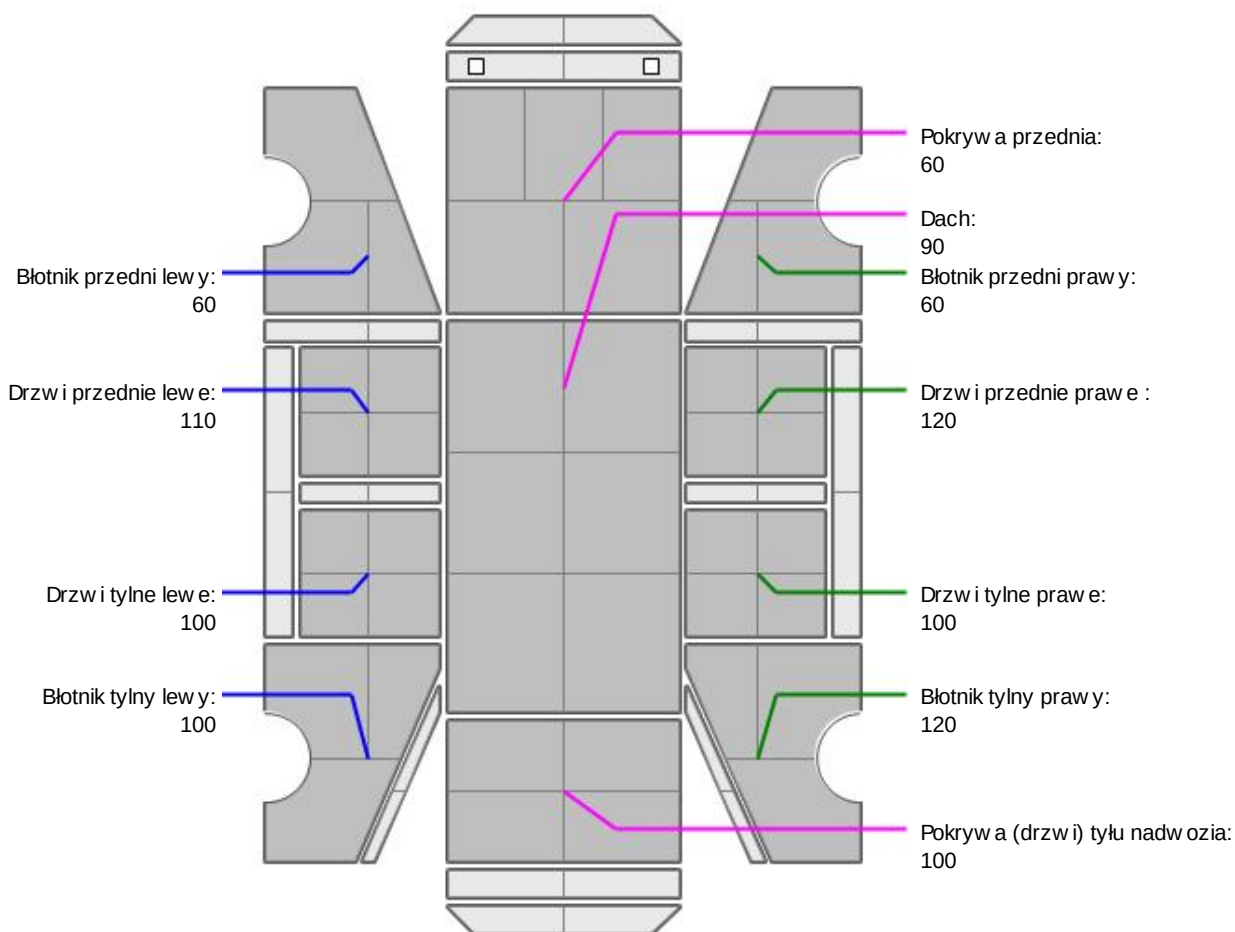
| L.p. | Nazwa elementu | L / P | Grubość powłoki [µm] | Opis |
| 1 | Pokrywa przednia | | 60 | |
| 2 | Dach | | 90 | |
| 3 | Błotnik przedni | L | 60 | |
| 4 | Drzwi przednie | L | 110 | |
| 5 | Drzwi tylne | L | 100 | |
| 6 | Błotnik tylny | L | 100 | |
| 7 | Błotnik przedni | P | 60 | |
| 8 | Drzwi przednie | P | 120 | |
| 9 | Drzwi tylne | P | 100 | |
| 10 | Błotnik tylny | P | 120 | |
| 11 | Pokrywa (drzwi) tyłu nadwozia | | 100 | |
