Nr zlecenia: 172/03/08/2026/CarArena STANDARD

## Wycena wartości

Zadanie: Określenie wartości rynkowej pojazdu

| DANE IDENTYFIKACYJNE POJAZDU | | Dane: [O] VIII-2026 | |
|---|---|---|---|
| Marka: | BMW | Nr rejestracyjny: | DW2WM63 |

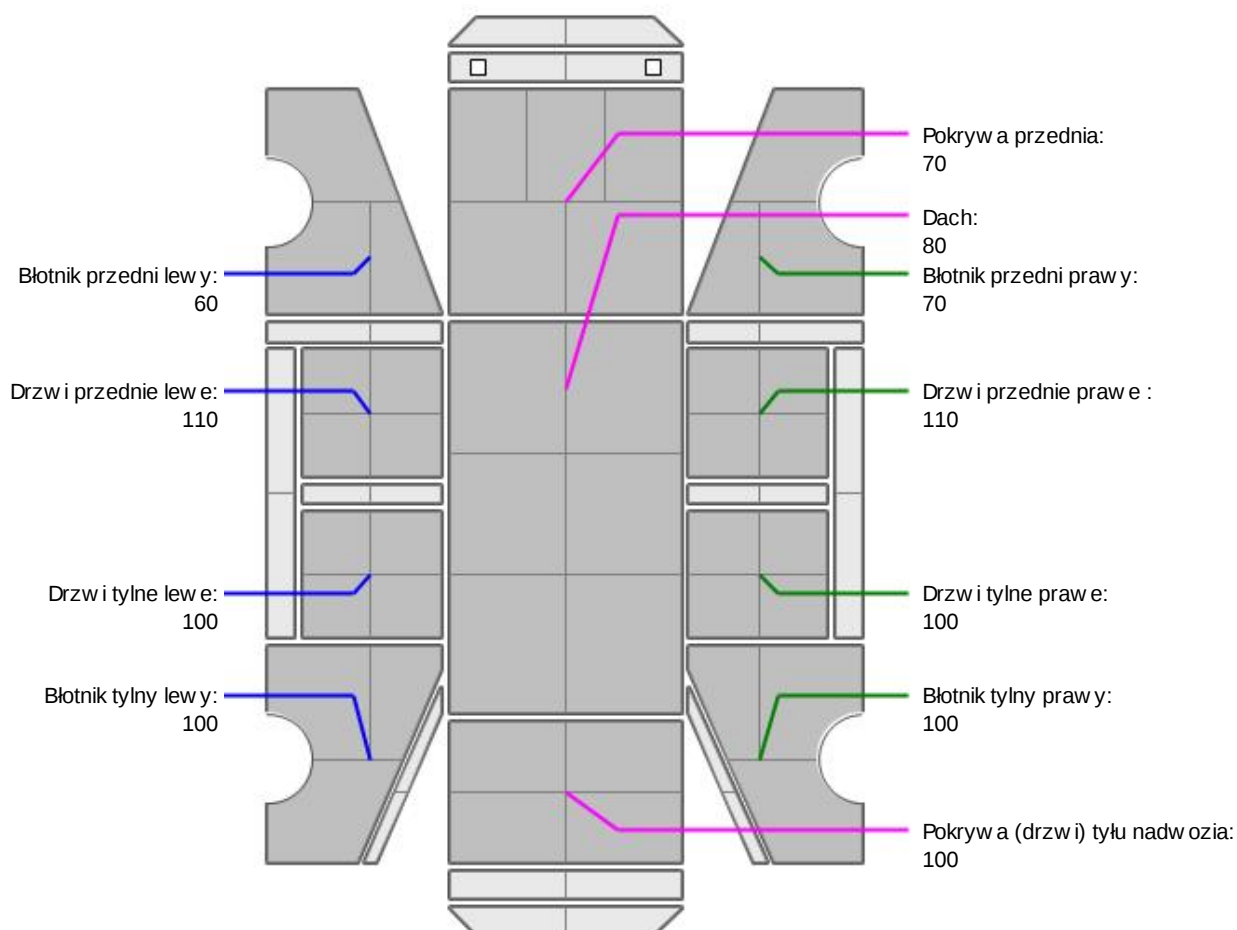
## KABINA KIEROWCY – Opis powłoki lakierowej

| L.p. | Nazwa elementu | L / P | Grubość powłoki [µm] | Opis |
| 1 | Pokrywa przednia | | 70 | |
| 2 | Dach | | 80 | |
| 3 | Błotnik przedni | L | 60 | |
| 4 | Drzwi przednie | L | 110 | |
| 5 | Drzwi tylne | L | 100 | |
| 6 | Błotnik tylny | L | 100 | |
| 7 | Błotnik przedni | P | 70 | |
| 8 | Drzwi przednie | P | 110 | |
| 9 | Drzwi tylne | P | 100 | |
| 10 | Błotnik tylny | P | 100 | |
| 11 | Pokrywa (drzwi) tyłu nadwozia | | 100 | |

Podane przedziały grubości powłoki lakierowej poszczególnych elementów dotyczą wyłącznie punktów pomiarowych, tj. trzech wybranych miejsc na danym elemencie nadwozia. Nie oznacza to, że w pozostałych obszarach danego elementu grubość powłoki jest jednakowa ani że nie może wykraczać poza wskazane zakresy. Pomiary wykonano urządzeniem będącym w posiadaniu rzeczoznawcy. Pomiar wykonany innym przyrządem może się różnić.
