Nr zlecenia: 61/07/08/2026/CarArena STANDARD

## Wycena wartości

Zadanie: Określenie wartości rynkowej pojazdu

| DANE IDENTYFIKACYJNE POJAZDU | | Dane: [O] VIII-2026 | |
|---|---|---|---|
| Marka: | TOYOTA | Nr rejestracyjny: | PO3GU49 |

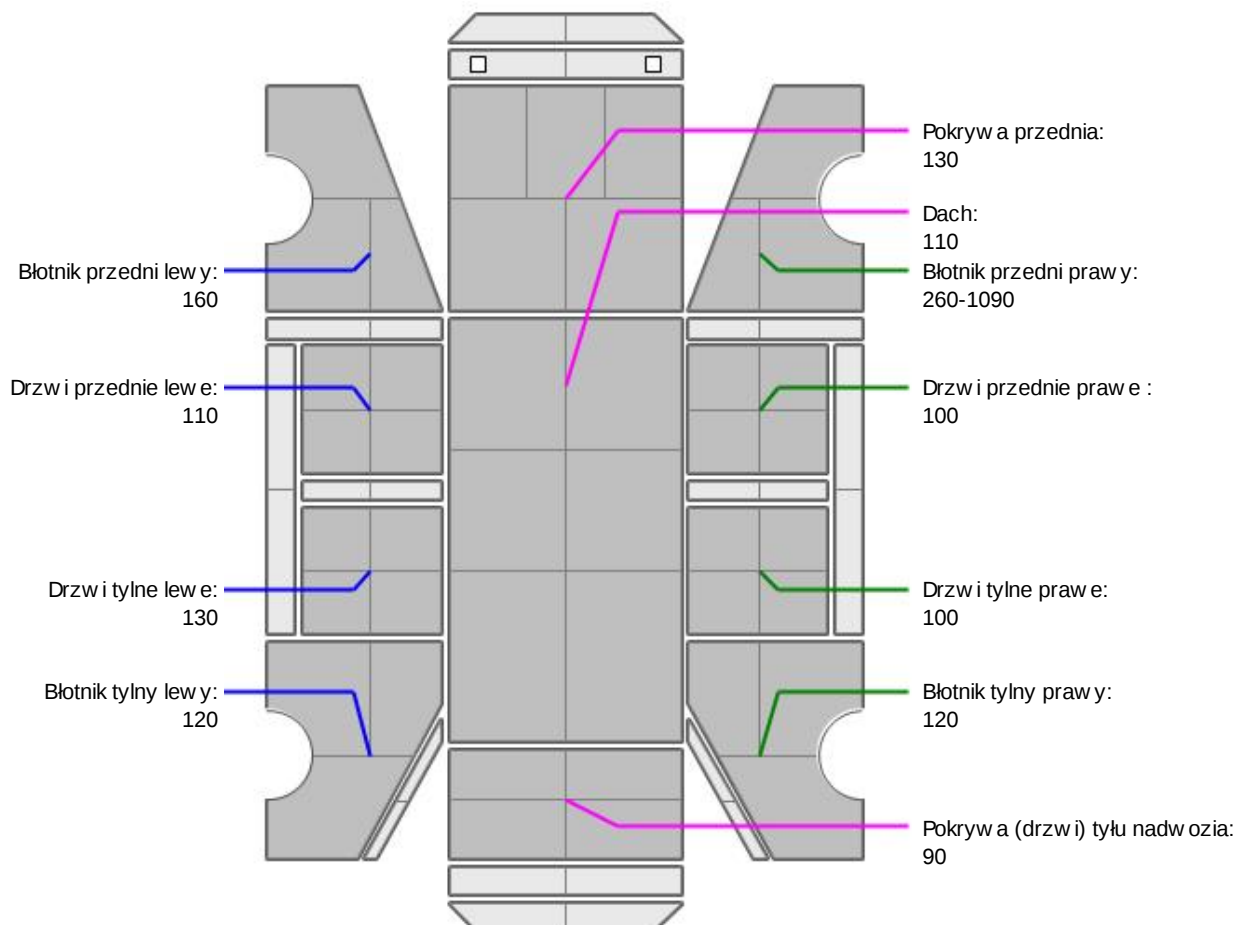
### NADWOZIE – Opis powłoki lakierowej

| L.p. | Nazwa elementu | L / P | Grubość powłoki<br>[μm] | Opis |
| 7 | Błotnik przedni | P | 260-1090 | |

Podane przedziały grubości powłoki lakierowej poszczególnych elementów dotyczą wyłącznie punktów pomiarowych, tj. trzech wybranych miejsc na danym elemencie nadwozia. Nie oznacza to, że w pozostałych obszarach danego elementu grubość powłoki jest jednakowa ani że nie może wykroczyć poza wskazane zakresy. Pomiary wykonano urządzeniem będącym w posiadaniu rzeczoznawcy. Pomiar wykonany innym przyrządem może się różnić.
