Nr zlecenia: 115/07/08/2026/CarArena STANDARD

## Wycena wartości

Zadanie: Określenie wartości rynkowej pojazdu

| DANE IDENTYFIKACYJNE POJAZDU | | Dane: [T] VIII-2026 | |
|---|---|---|---|
| Model pojazdu: | Range Rover Sport II 3.0 SD MR`18 E6 | Nr Info-Ekspert: | 072-00716 |

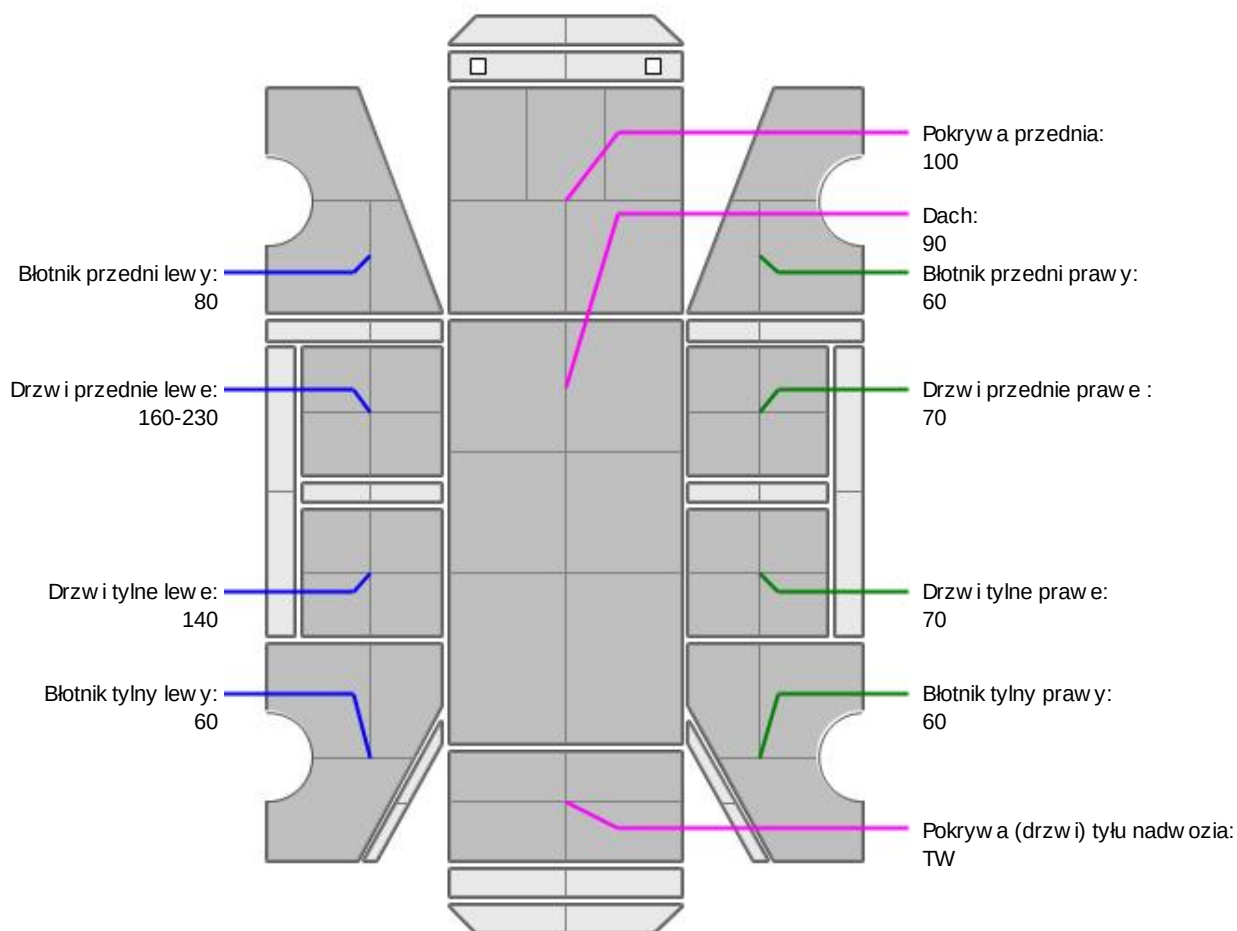
### NADWOZIE – Opis powłoki lakierowej

| L.p. | Nazwa elementu | L / P | Grubość powłoki [μm] | Opis |
| 1 | Pokrywa przednia | | 100 | |

| 2 | Dach | | 90 | |
| 3 | Błotnik przedni | L | 80 | |
| 4 | Drzwi przednie | L | 160-230 | |
| 5 | Drzwi tylne | L | 140 | |
| 6 | Błotnik tylny | L | 60 | |
| 7 | Błotnik przedni | P | 60 | |
| 8 | Drzwi przednie | P | 70 | |
| 9 | Drzwi tylne | P | 70 | |
| 10 | Błotnik tylny | P | 60 | |
| 11 | Pokrywa (drzwi) tyłu nadwozia | | TW | |

Podane przedziały grubości powłoki lakierowej poszczególnych elementów dotyczą wyłącznie punktów pomiarowych, tj. trzech wybranych miejsc na danym elemencie nadwozia. Nie oznacza to, że w pozostałych obszarach danego elementu grubość powłoki jest jednakowa ani że nie może wykroczać poza wskazane zakresy. Pomiary wykonano urządzeniem będącym w posiadaniu rzeczoznawcy. Pomiar wykonany innym przyrządem może się różnić.
