## Raport z oględzin pojazdu

| Numer raportu | 12874/7/26-15201 | Data raportu | 31-07-2026 |

| Marka, model | VOLVO XC60 17-21 |
| Numer rejestracyjny | SK893YA |

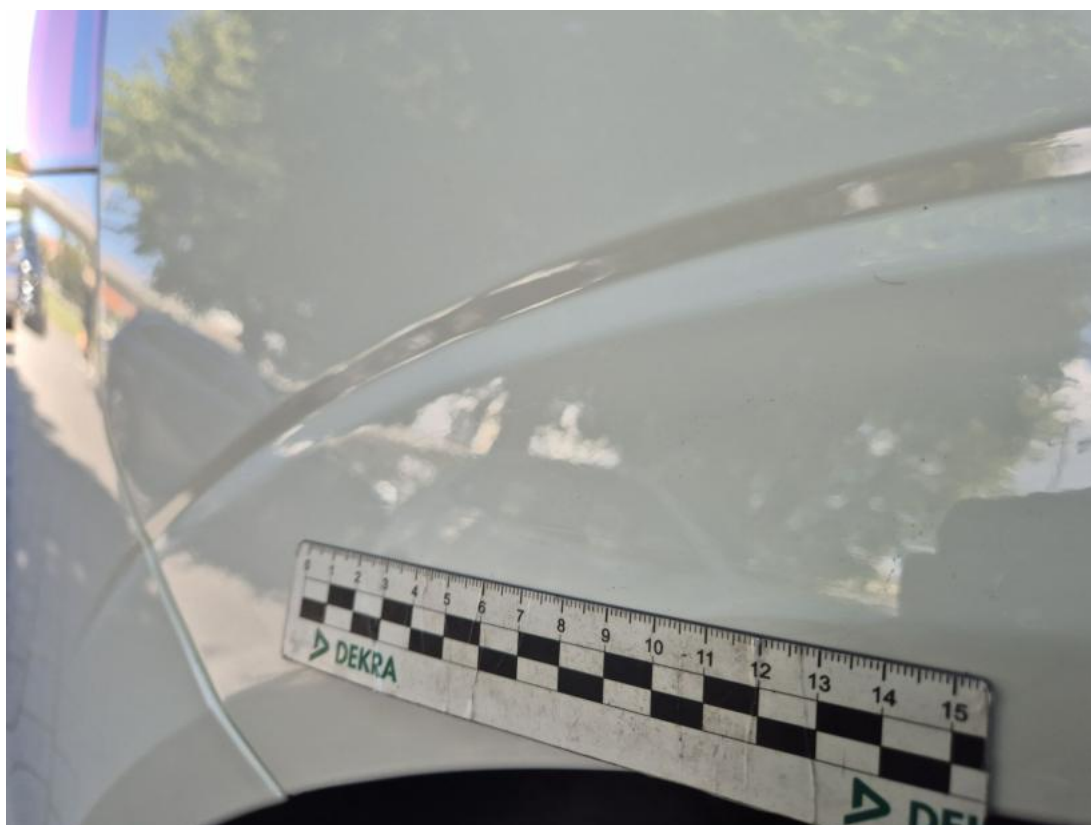
**Fot. 47**

| Poz. | Nazwa pozycji | Opis uszkodzeń | Kwalifik. | Naprawa [rbg] |
|---|---|---|---|---|
| 6 | Błotnik tylny R | zarysowanie, wgniecenie | | |

Błotnik tylny P / Ściana boczna P - Rysa/odprysk 1

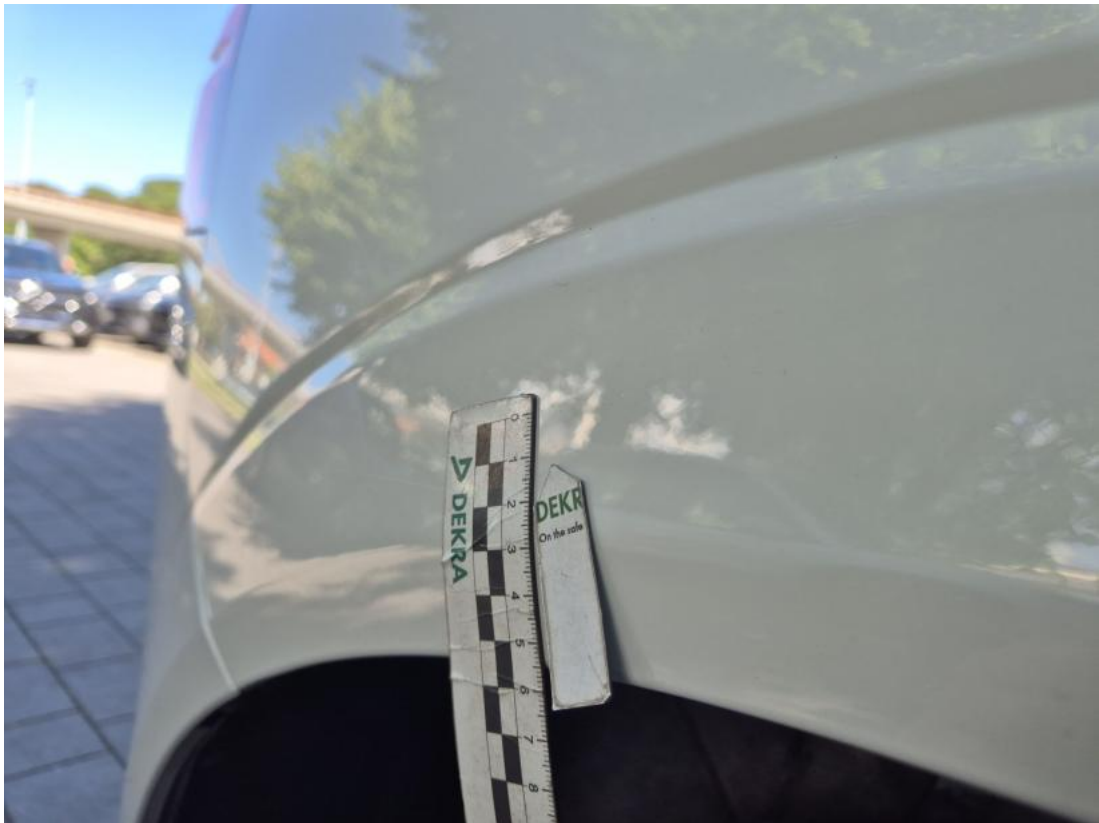
**Fot. 48**

Błotnik tylny P / Ściana boczna P - Rysa/odprysk 2

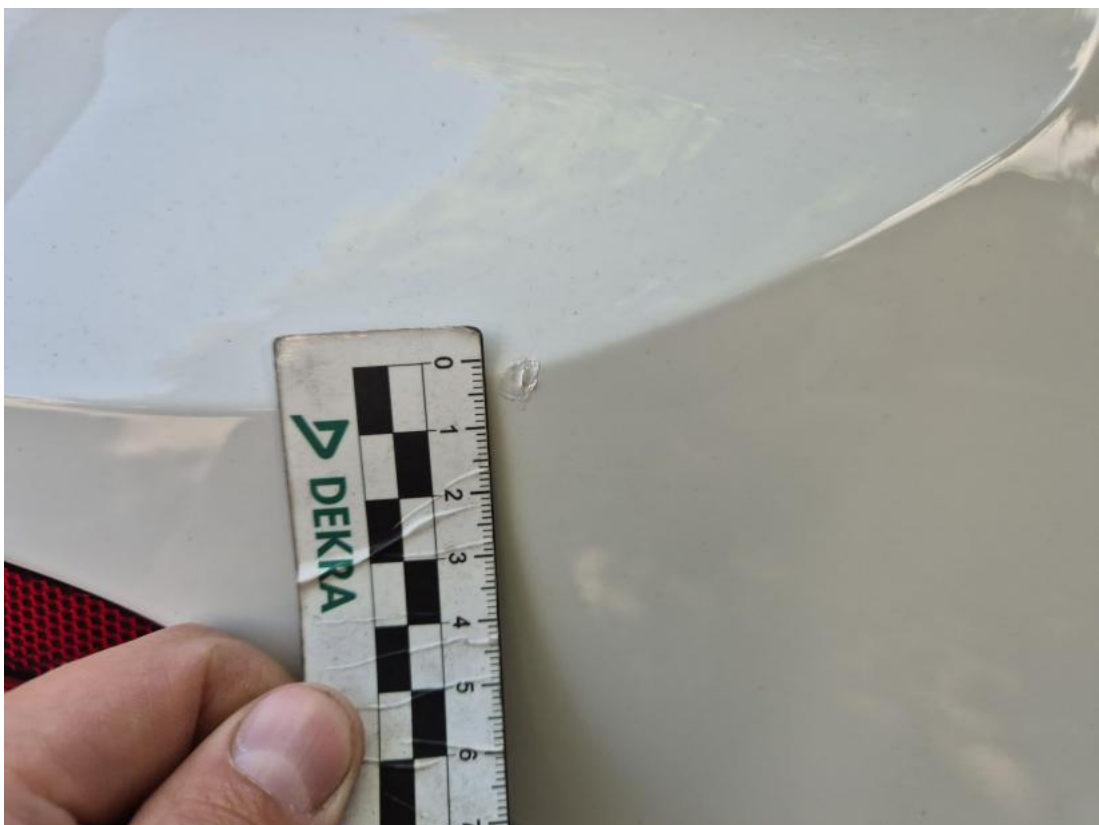
**Fot. 49**

Błotnik tylny P / Ściana boczna P - Wgniecenie/odkształcenie 1

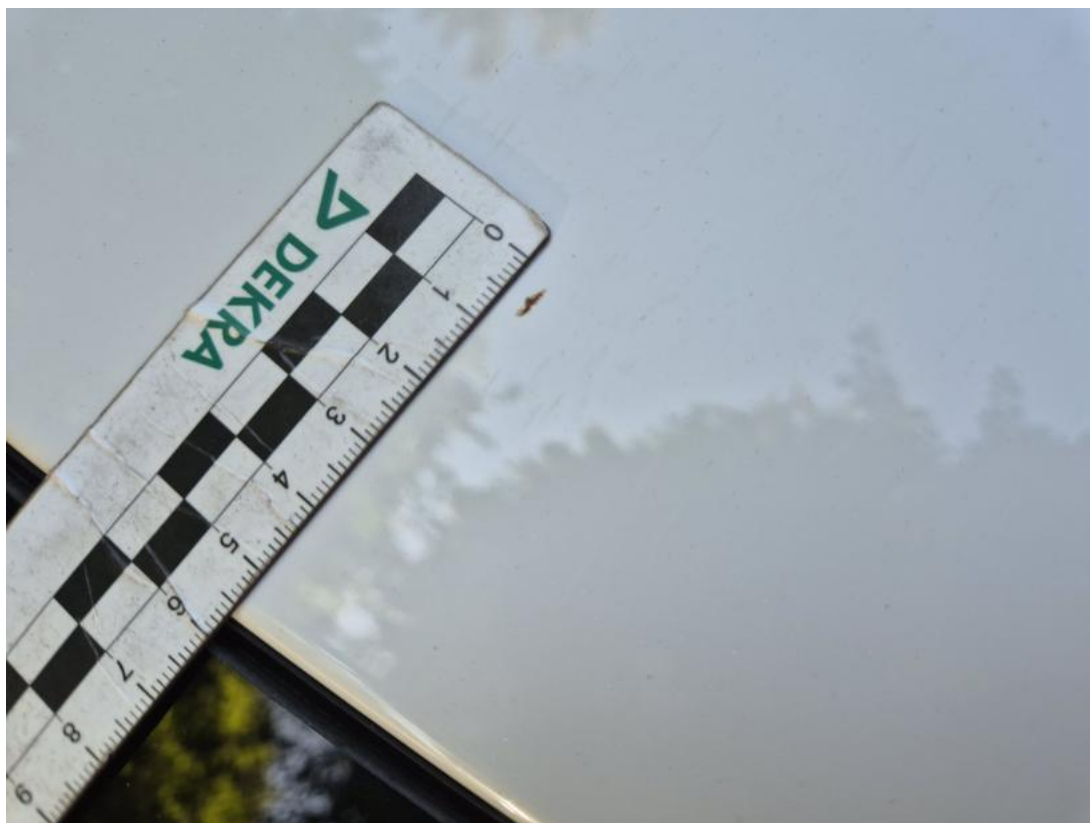
**Fot. 50**

| Poz. | Nazwa pozycji | Opis uszkodzeń | Kwalifik. | Naprawa [rbg] |
|---|---|---|---|---|
| 5 | Okladzina zderzaka tylnego | rysa/odprysk | | |

Zderzak tylny - Rysa/odprysk 1

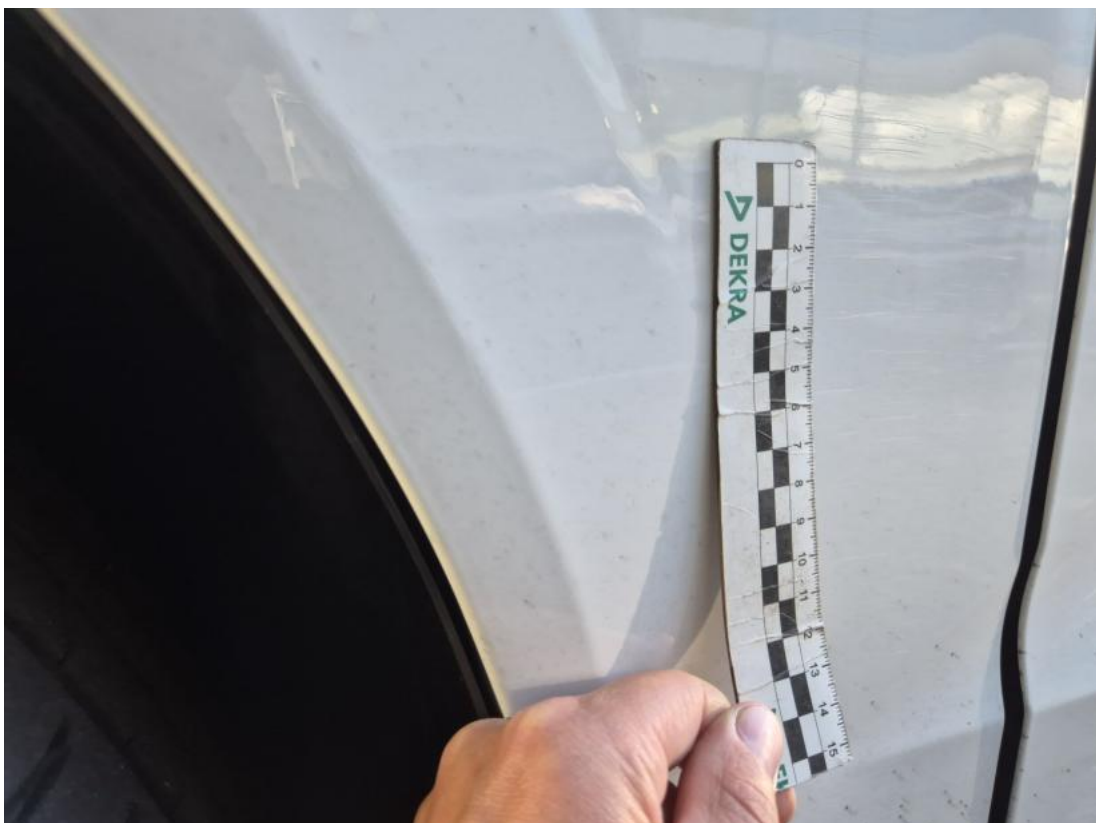
**Fot. 53**

Błotnik przedni L - zdjęcie poglądowe 1

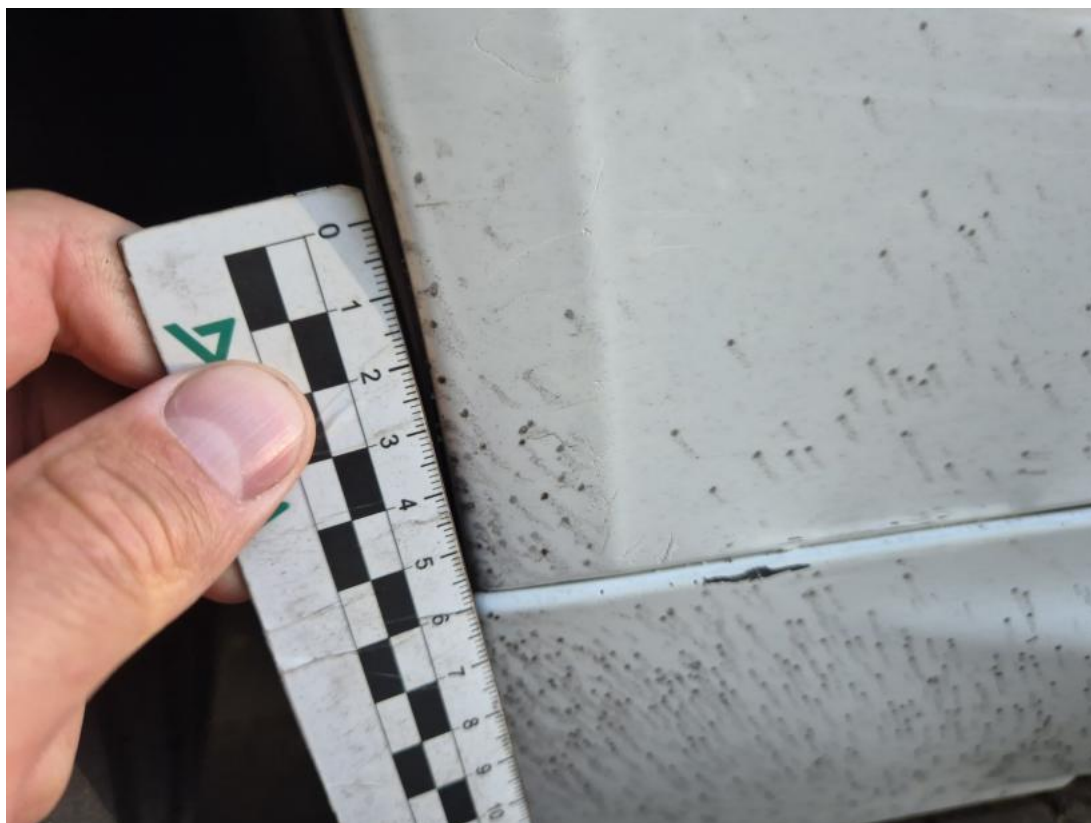
**Fot. 54**

| Poz. | Nazwa pozycji | Opis uszkodzeń | Kwalifik. | Naprawa [rbg] |
|---|---|---|---|---|
| 1 | Błotnik przedni L | wgniecenie/odkształcenie, zarysowanie | WY | 1.5 |

Błotnik przedni L - Rysa/odprysk 1

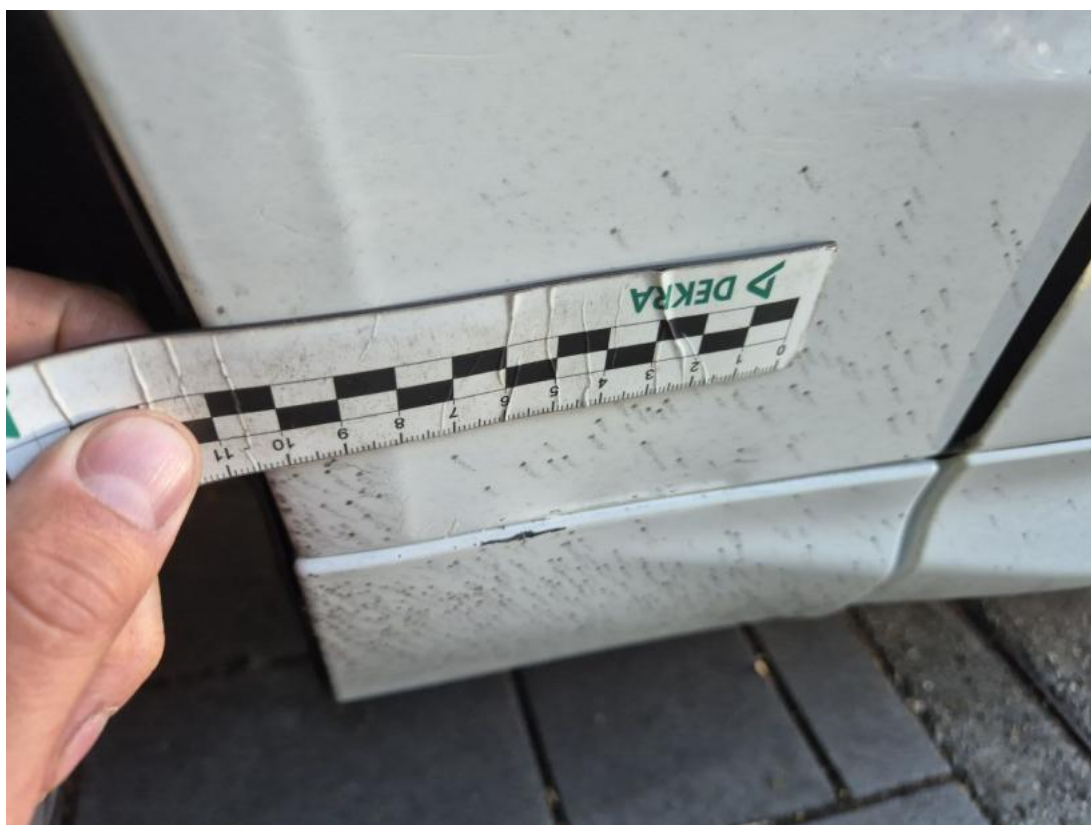
**Fot. 55**

Błotnik przedni L - Rysa/odprysk 2

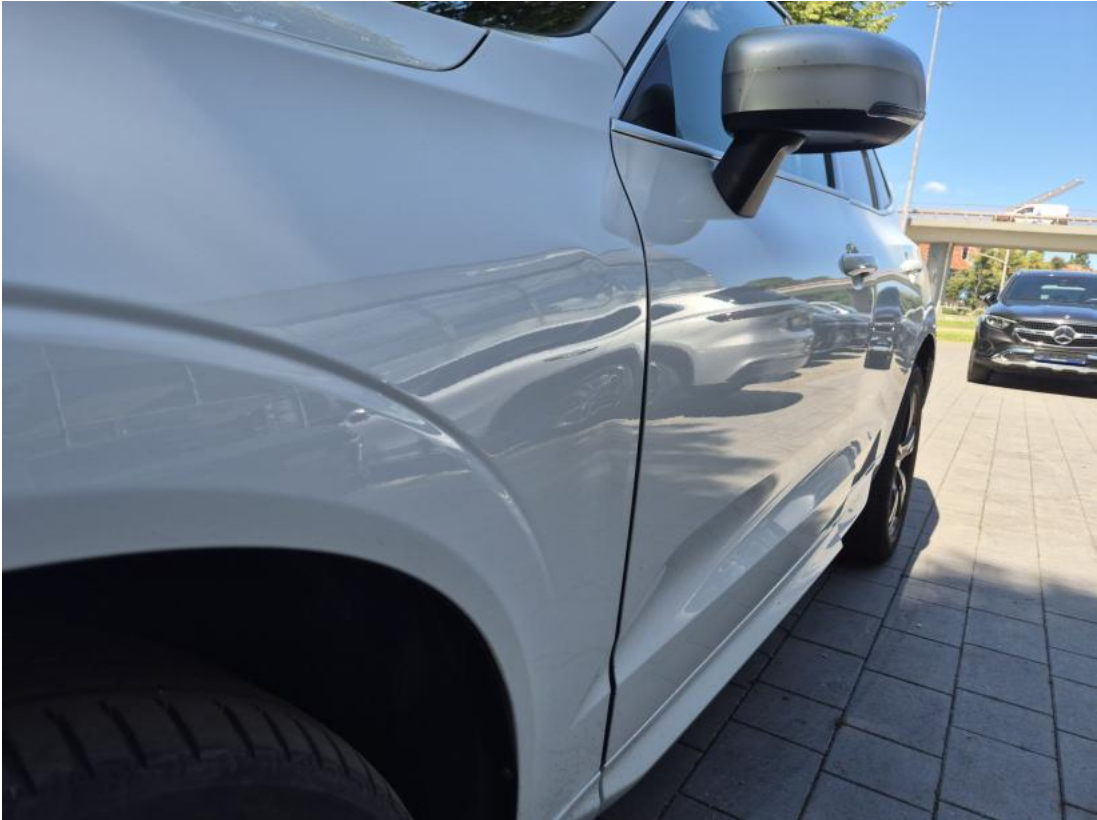
**Fot. 56**

Błotnik przedni L - Wgniecenie/odkształcenie 1

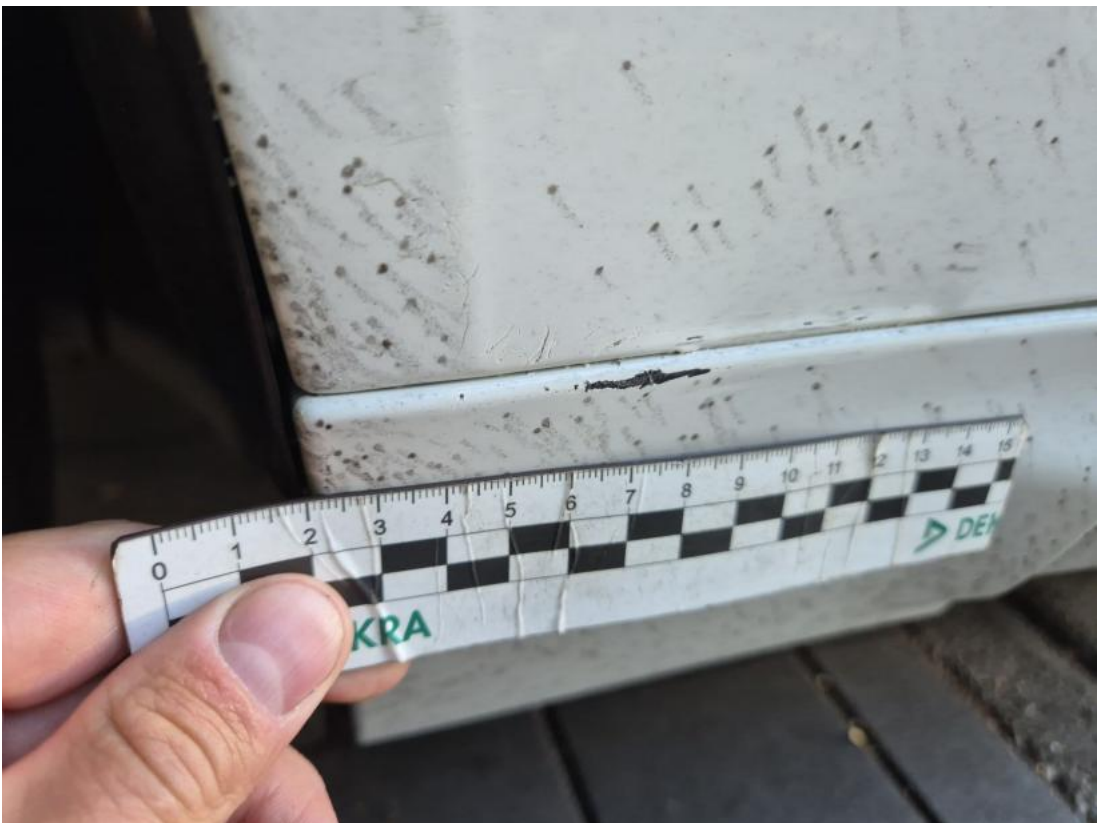
**Fot. 57**

Błotnik przedni L - Wgniecenie/odkształcenie 2
