Nr zlecenia: 159/31/07/2026/CarArena STANDARD

## Wycena wartości

Zadanie: Ocena stanu technicznego i określenie wartości rynkowej pojazdu

| DANE IDENTYFIKACYJNE POJAZDU | | Dane: [O] VII-2026 | |
|---|---|---|---|
| Model pojazdu: | <b>Fabia III 1.0 TSI MR`19 E6d</b> | Nr Info-Ekspert: | <b>034-04071</b> |

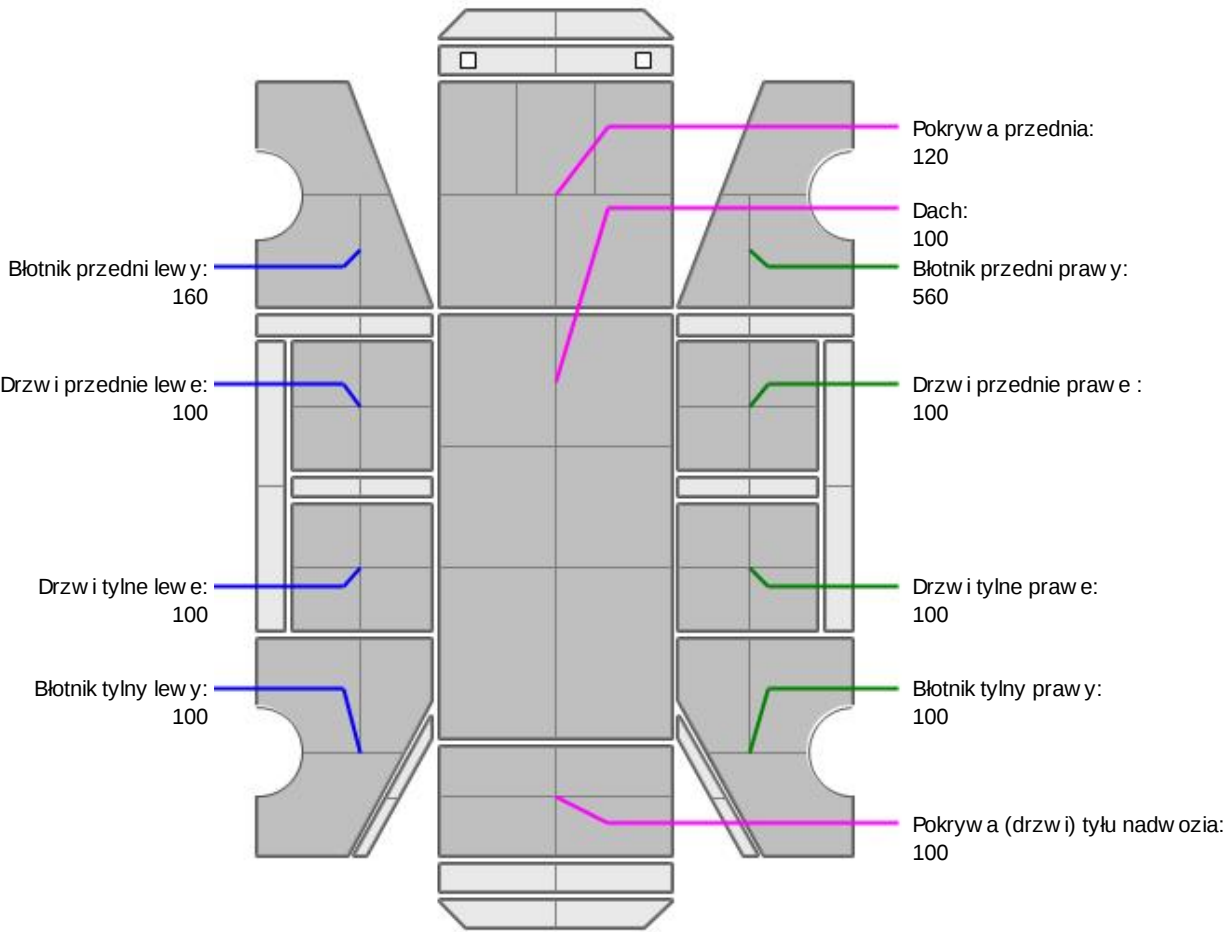
**NADWOZIE – Opis powłoki lakierowej**

| L.p. | Nazwa elementu | L / P | Grubość powłoki [µm] | Opis |
| 1 | Pokrywa przednia | | 120 | |
| 2 | Dach | | 100 | |
| 3 | Błotnik przedni | L | 160 | |
| 4 | Drzwi przednie | L | 100 | |
| 5 | Błotnik tylny | L | 100 | |
| 6 | Błotnik przedni | P | 560 | |
| 7 | Drzwi przednie | P | 100 | |
| 8 | Błotnik tylny | P | 100 | |
| 9 | Pokrywa (drzwi) tyłu nadwozia | | 100 | |
| 10 | Drzwi tylne | L | 100 | |

| 11 | Drzwi tylne | P | 100 | |

Podane przedziały grubości powłoki lakierowej poszczególnych elementów dotyczą wyłącznie punktów pomiarowych, tj. trzech wybranych miejsc na danym elemencie nadwozia. Nie oznacza to, że w pozostałych obszarach danego elementu grubość powłoki jest jednakowa ani że nie może wykroczać poza wskazane zakresy. Pomiary wykonano urządzeniem będącym w posiadaniu rzeczoznawcy. Pomiar wykonany innym przyrządem może się różnić.
