Nr zlecenia: 46/15/07/2026/CarArena STANDARD

## Wycena wartości

Zadanie: Określenie wartości rynkowej pojazdu

| DANE IDENTYFIKACYJNE POJAZDU | | Dane: [O] VIII-2026 | |
|---|---|---|---|
| Model pojazdu: | Fabia III 1.0 TSI MR`19 E6d | Nr Info-Ekspert: | 034-04073 |

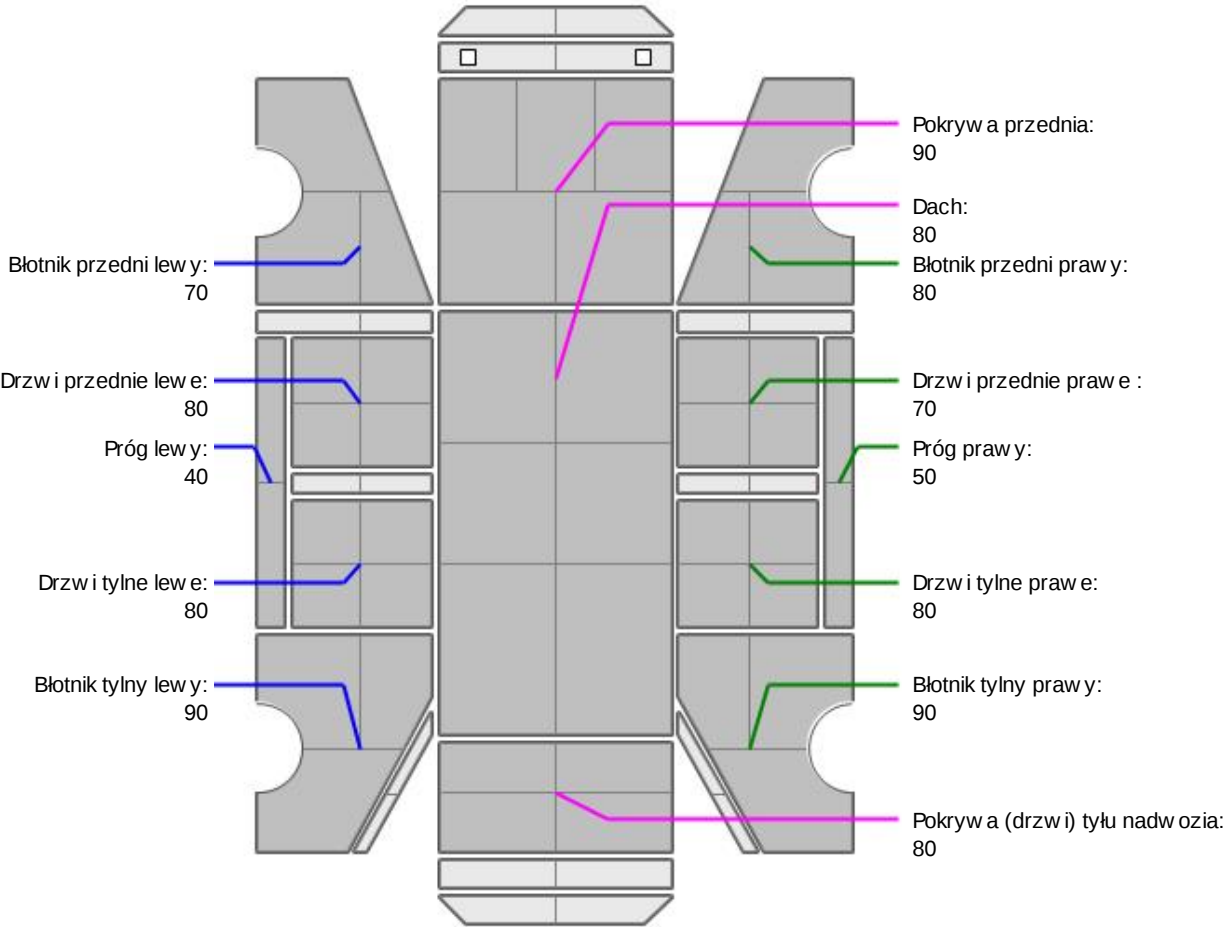
NADWOZIE – Opis powłoki lakierowej

| L.p. | Nazwa elementu | L / P | Grubość powłoki [µm] | Opis |
| 1 | Pokrywa przednia | | 90 | |
| 2 | Dach | | 80 | |

| 3 | Błotnik przedni | L | 70 | |
| 4 | Próg | L | 40 | |
| 5 | Drzwi przednie | L | 80 | |
| 6 | Drzwi tylne | L | 80 | |
| 7 | Błotnik tylny | L | 90 | |
| 8 | Błotnik przedni | P | 80 | |
| 9 | Próg | P | 50 | |
| 10 | Drzwi przednie | P | 70 | |
| 11 | Drzwi tylne | P | 80 | |
| 12 | Błotnik tylny | P | 90 | |
| 13 | Pokrywa (drzwi) tyłu nadwozia | | 80 | |

Podane przedziały grubości powłoki lakierowej poszczególnych elementów dotyczą wyłącznie punktów pomiarowych, tj. trzech wybranych miejsc na danym elemencie nadwozia. Nie oznacza to, że w pozostałych obszarach danego elementu grubość powłoki jest jednakowa ani że nie może wykroczyć poza wskazane zakresy. Pomiary wykonano urządzeniem będącym w posiadaniu rzeczoznawcy. Pomiar wykonany innym przyrządem może się różnić.
