## Raport z oględzin pojazdu

| Numer raportu | 438164/7/26-9586 | Data raportu | 28-07-2026 |

| Marka, model | SUZUKI Swift 20-24 |
| Numer rejestracyjny | WJ0116L |

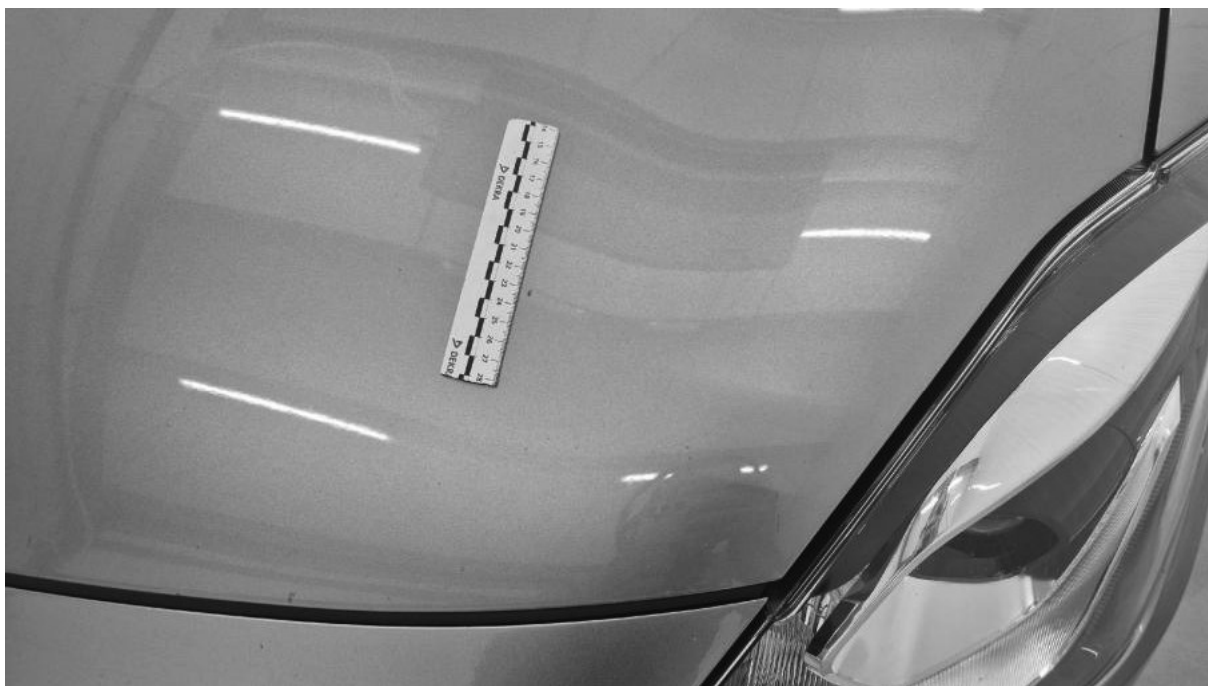
**Fot. 39**

| Poz. | Nazwa pozycji | Opis uszkodzeń | Kwalifik. | Naprawa [rbg] |
|---|---|---|---|---|
| 10 | Pokrywa przednia | rysa/odprysk | | |

Pokrywa komory silnika - Rysa/odprysk 1

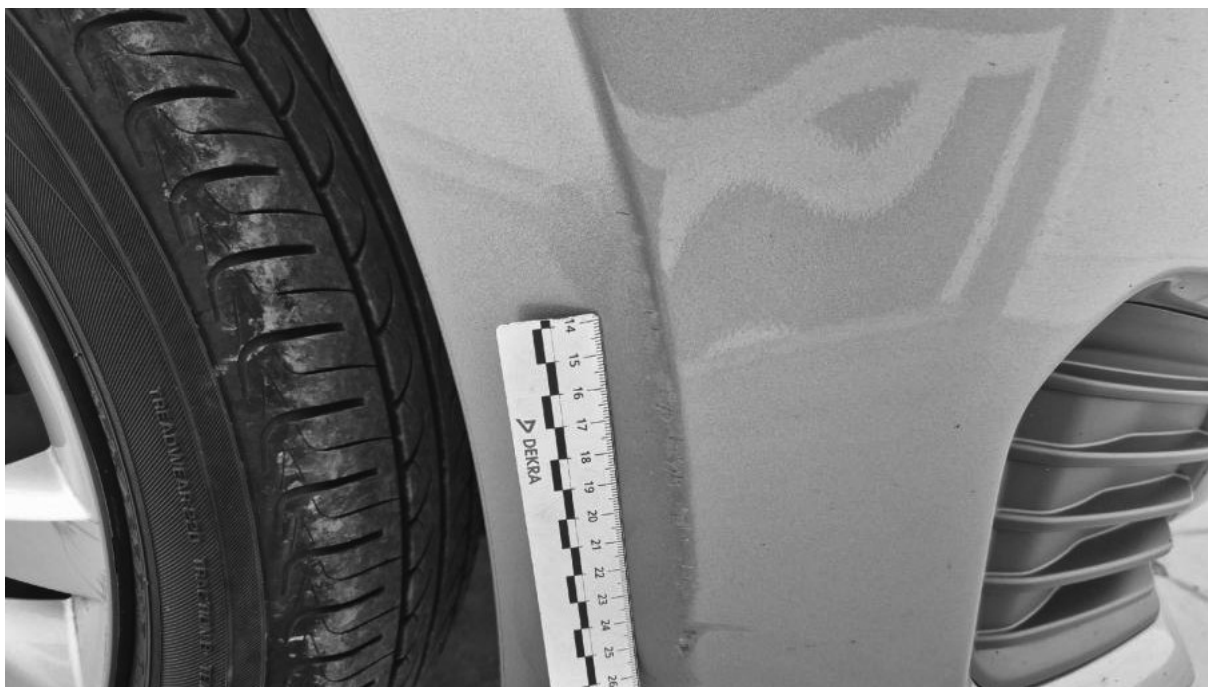
**Fot. 40**

| Poz. | Nazwa pozycji | Opis uszkodzeń | Kwalifik. | Naprawa [rbg] |
|---|---|---|---|---|
| 4 | Okładzina zderzaka przedniego | zarysowanie | NA | 0.5 |

Zderzak - Rysa/odprysk 1

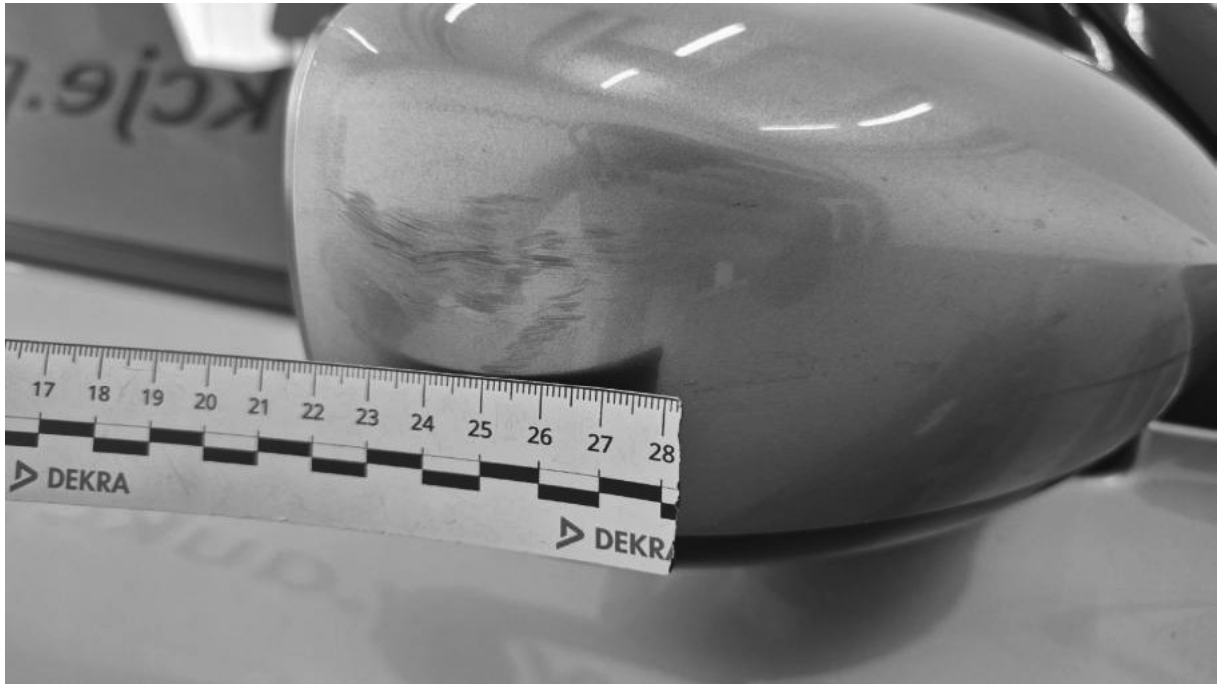
**Fot. 41**

| Poz. | Nazwa pozycji | Opis uszkodzeń | Kwalifik. | Naprawa [rbg] |
|---|---|---|---|---|
| 2 | Osłona lusterka zewnętrznego R | zarysowanie | WY | 0.2 |

Lusterko zew P - Rysa/odprysk 1

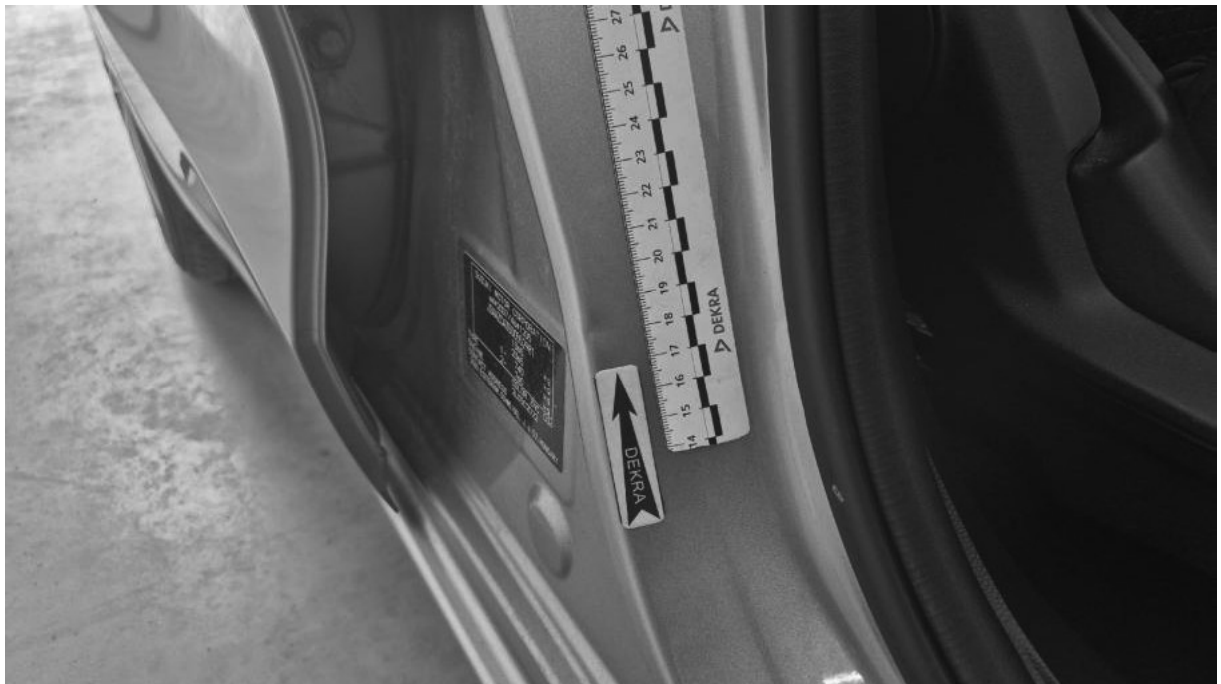
**Fot. 42**

| Poz. | Nazwa pozycji | Opis uszkodzeń | Kwalifik. | Naprawa [rbg] |
|---|---|---|---|---|
| 12 | Słupek środkowy (B) R | wgniecenie | | |

Słupek środkowy P - Wgniecenie/odkształcenie 1

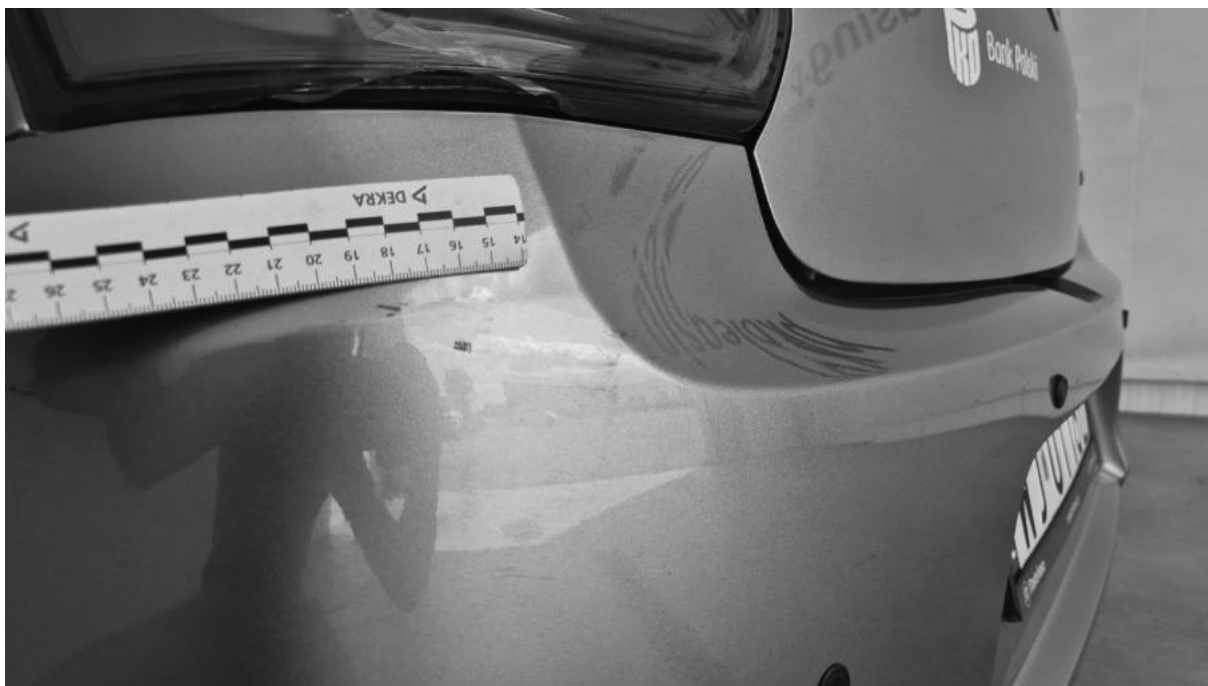
**Fot. 43**

| Poz. | Nazwa pozycji | Opis uszkodzeń | Kwalifik. | Naprawa [rbg] |
|---|---|---|---|---|
| 8 | Okładzina zderzaka tylnego | zarysowanie | NA | 0.5 |

Zderzak tylny - Rysa/odprysk 1

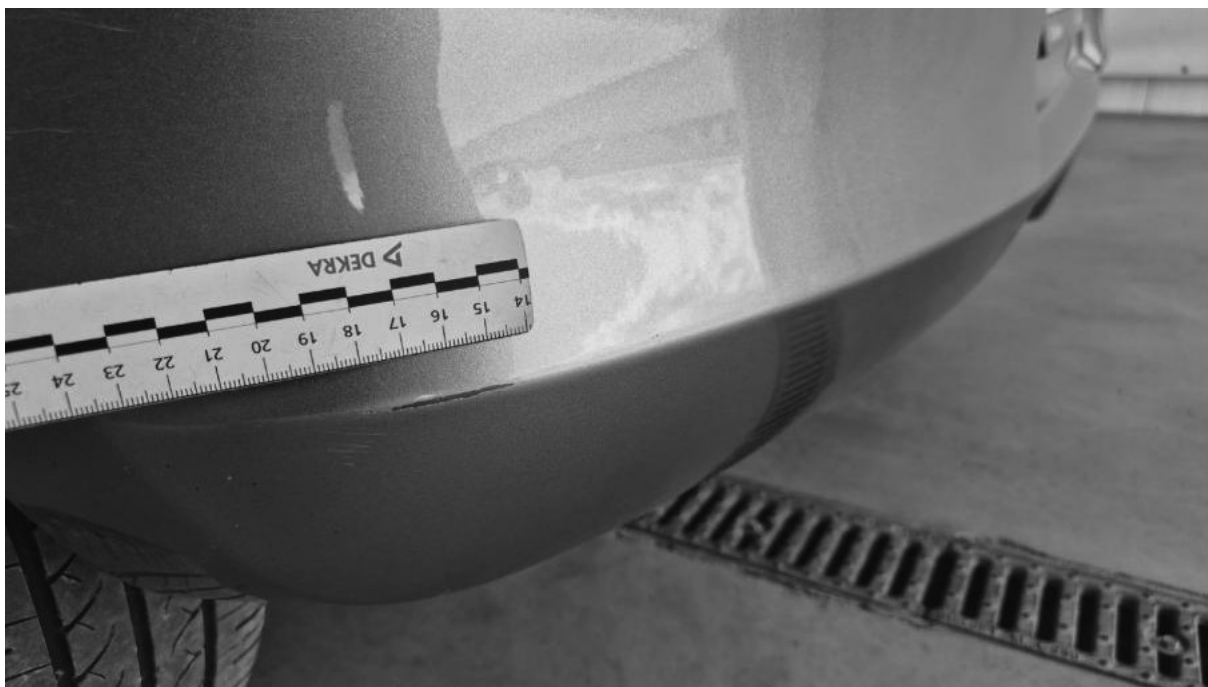
**Fot. 44**

Zderzak tylny - Rysa/odprysk 2

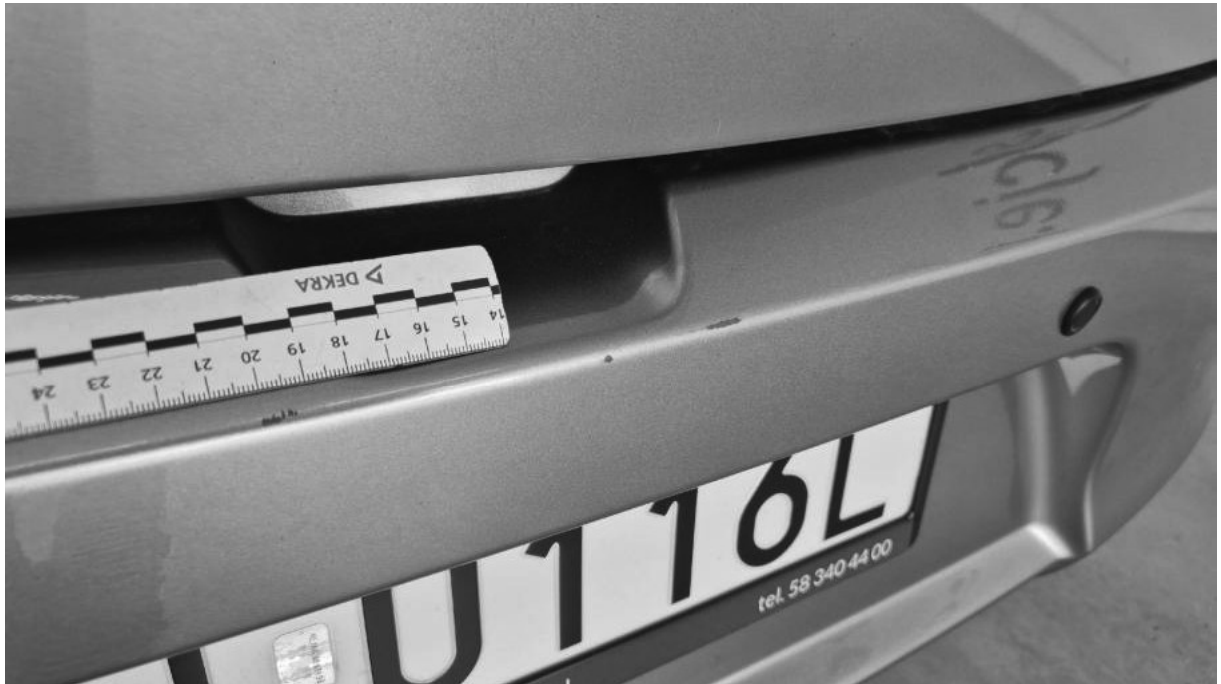
**Fot. 45**

Zderzak tylny() - Rysa/odprysk 3

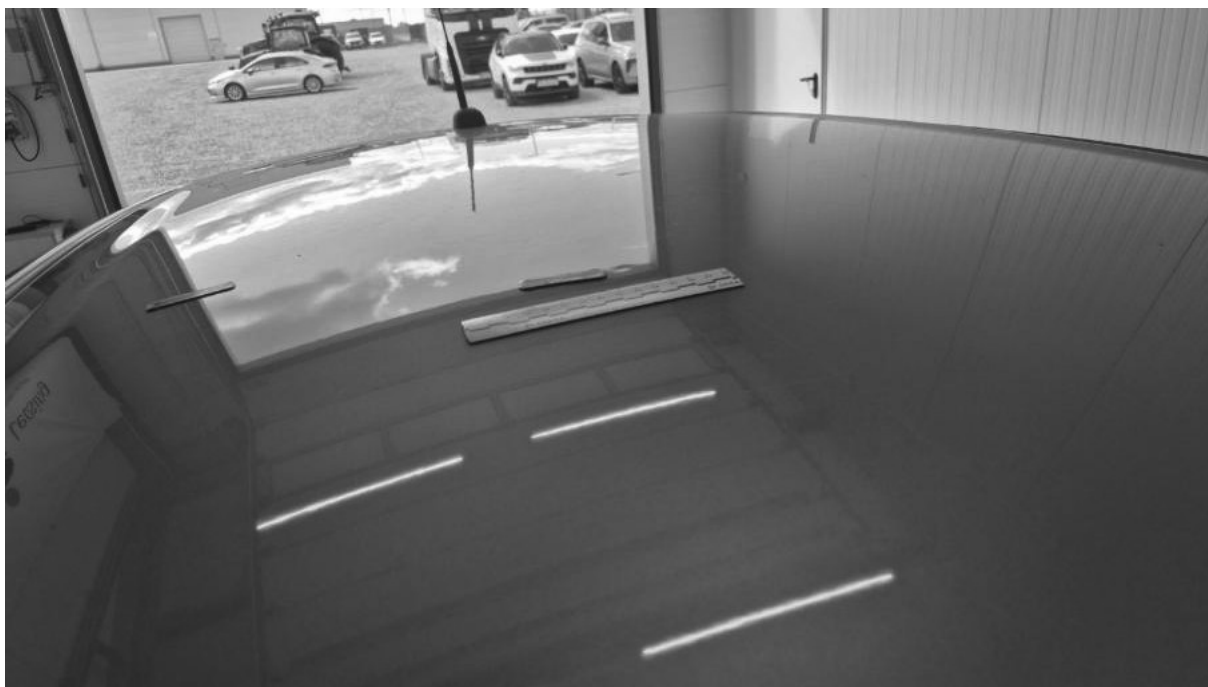
**Fot. 48**

| Poz. | Nazwa pozycji | Opis uszkodzeń | Kwalifik. | Naprawa [rbg] |
|---|---|---|---|---|
| 5 | Dach | ślady korozji, wgniecenie | NA | 0.5 |

Dach - Wgniecenie/odkształcenie 1

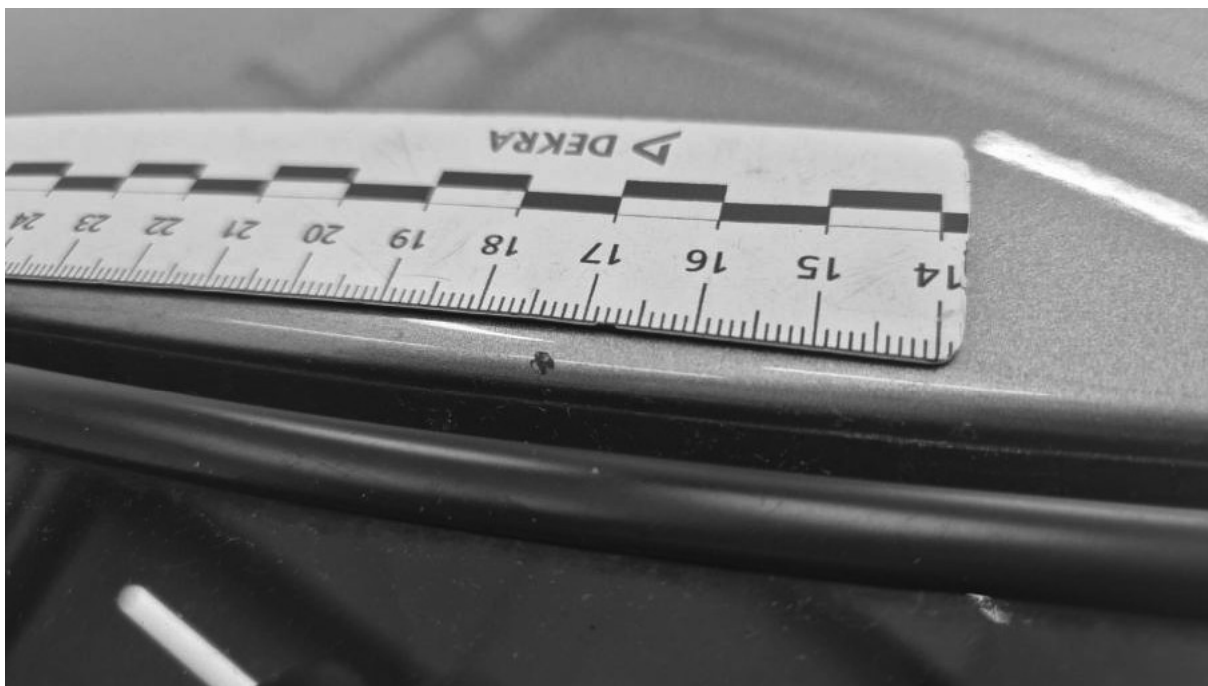
**Fot. 49**

Dach - Inne 1

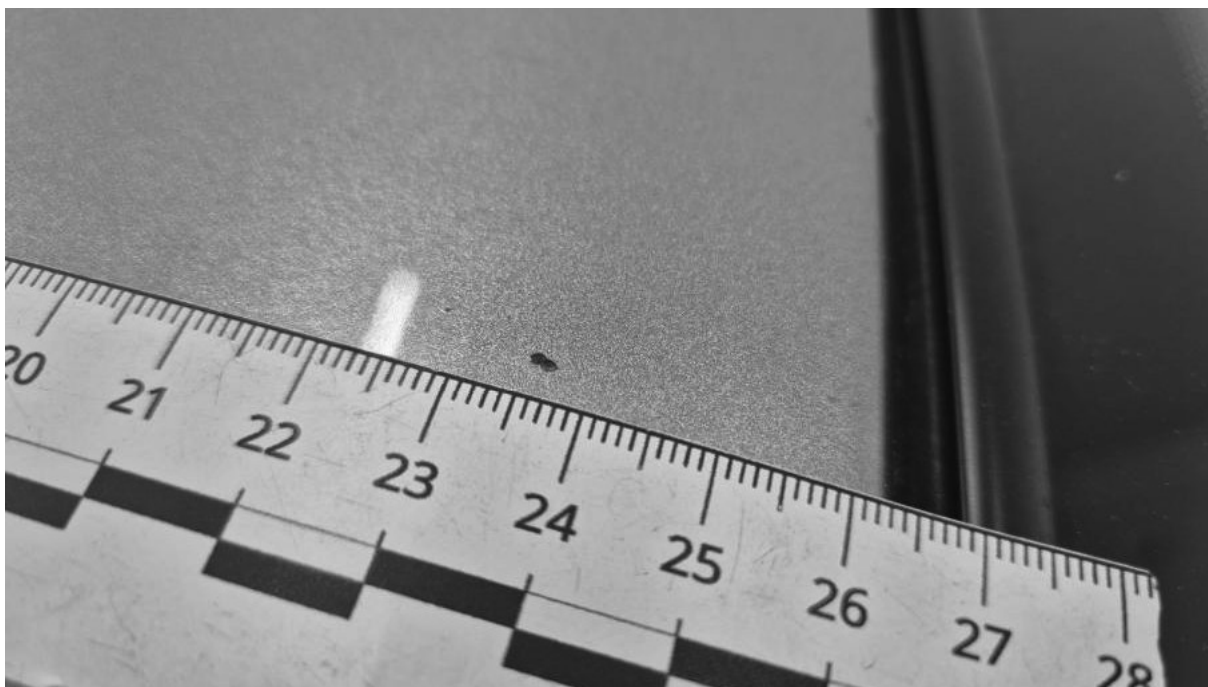
**Fot. 50**

Dach - Inne 2

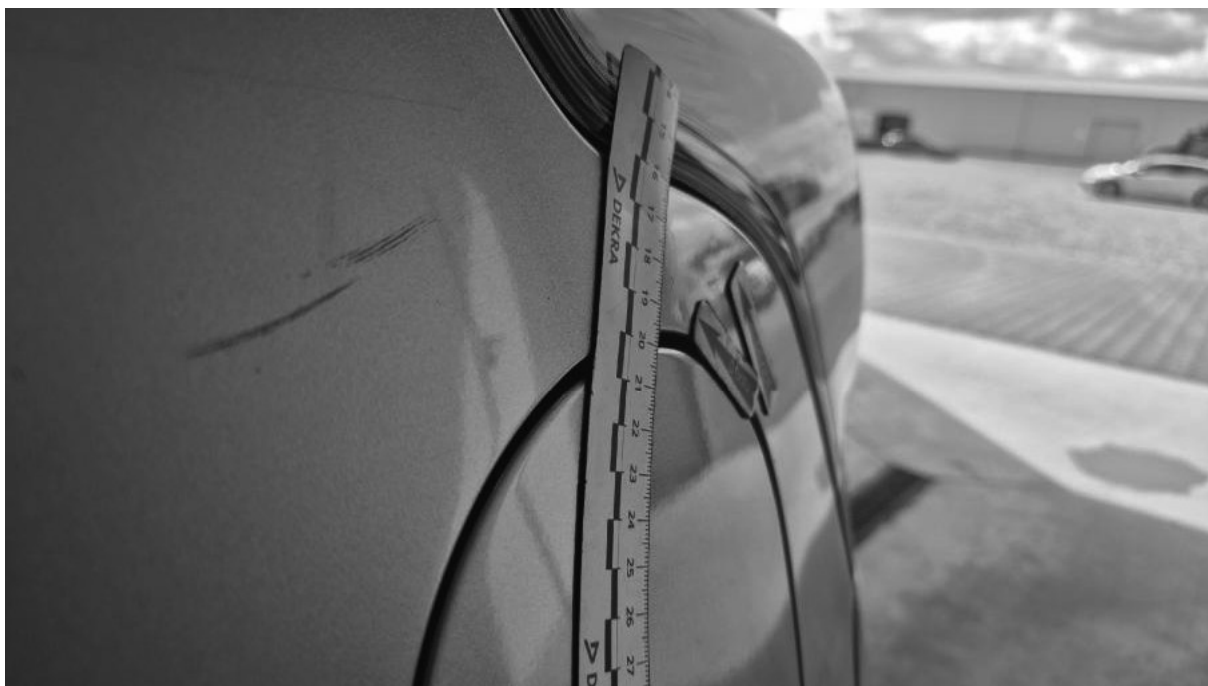
**Fot. 51**

| Poz. | Nazwa pozycji | Opis uszkodzeń | Kwalifik. | Naprawa [rbg] |
|---|---|---|---|---|
| 9 | Błotnik tylny L | wgniecenie, zarysowanie | NA | 0.7 |

Błotnik tylny L / Ściana boczna L - Wgniecenie/odkształcenie 1

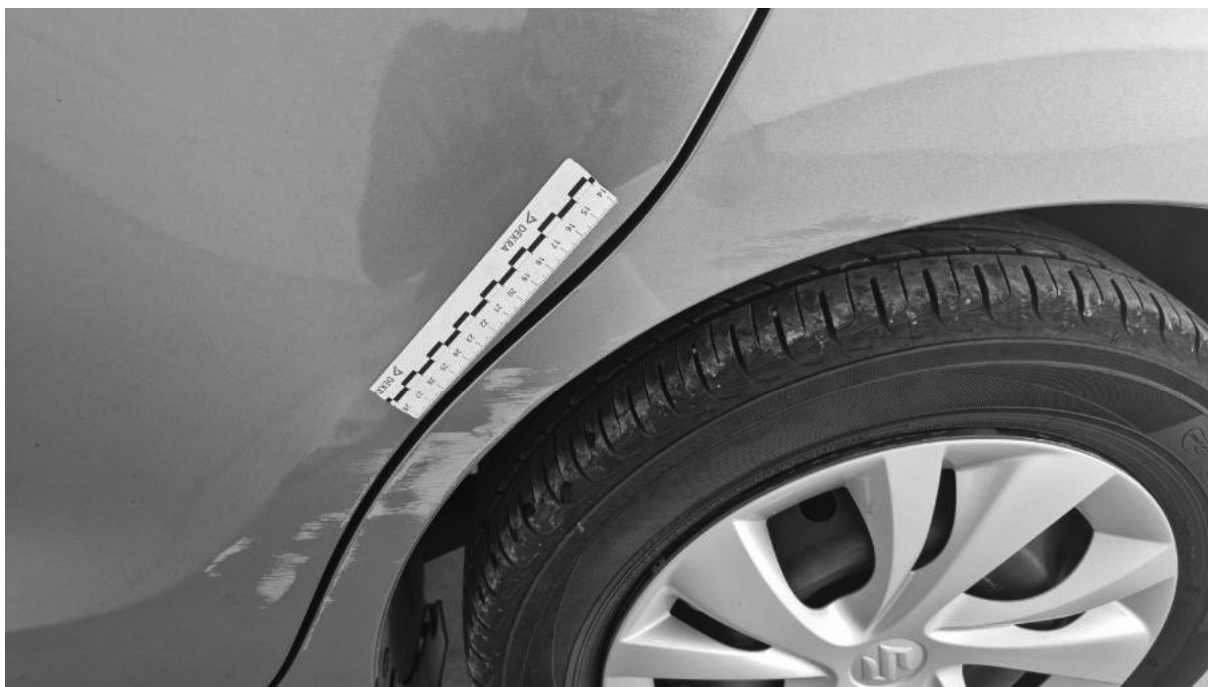
**Fot. 52**

Błotnik tylny L / Ściana boczna L - Inne 1

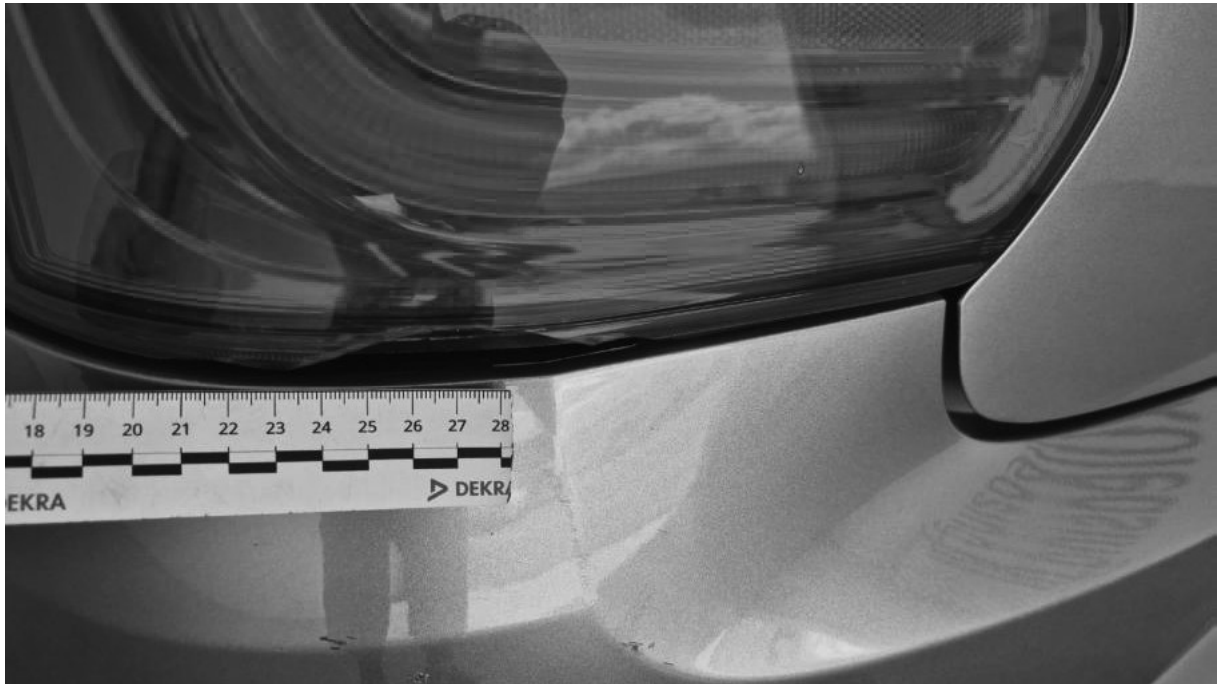
**Fot. 53**

| Poz. | Nazwa pozycji | Opis uszkodzeń | Kwalifik. | Naprawa [rbg] |
|---|---|---|---|---|
| 3 | Lampa tylna L | pęknięcie | WY | 0.3 |

Lampa tylna zew L - Pęknięcie/rozerwanie 1

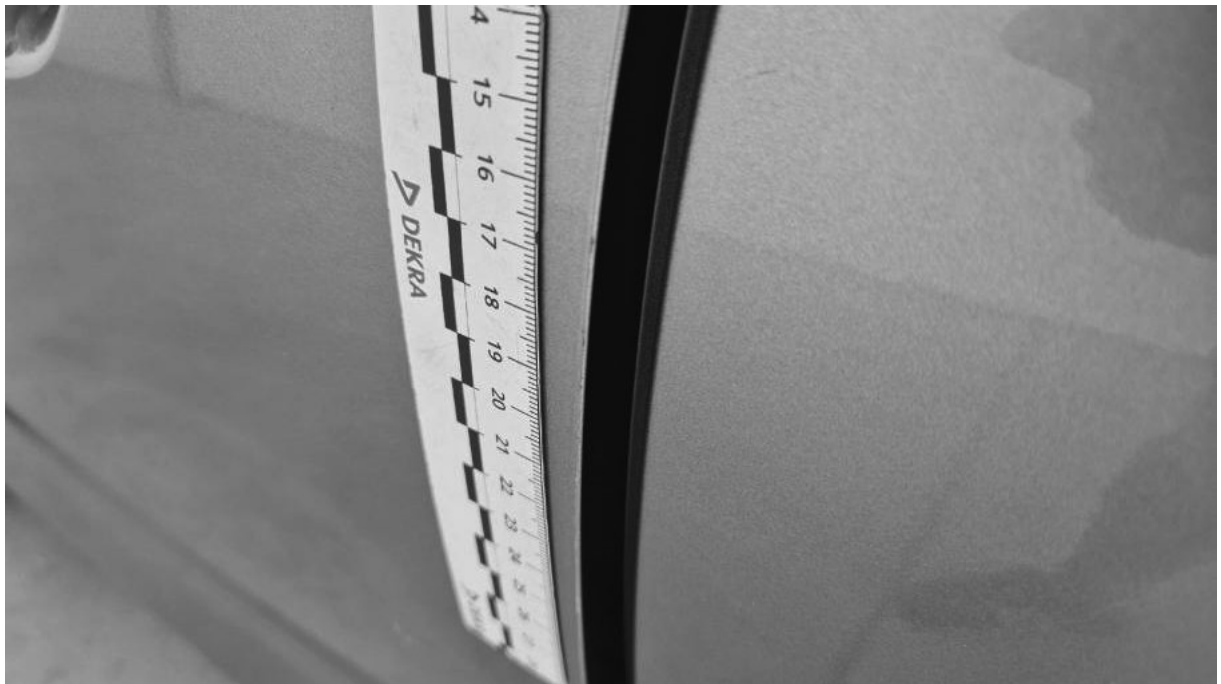
**Fot. 54**

| Poz. | Nazwa pozycji | Opis uszkodzeń | Kwalifik. | Naprawa [rbg] |
|---|---|---|---|---|
| 11 | Drzwi przednie (nieuzbrojone) L | rysa/odprysk | | |

Drzwi przed L - Rysa/odprysk 1

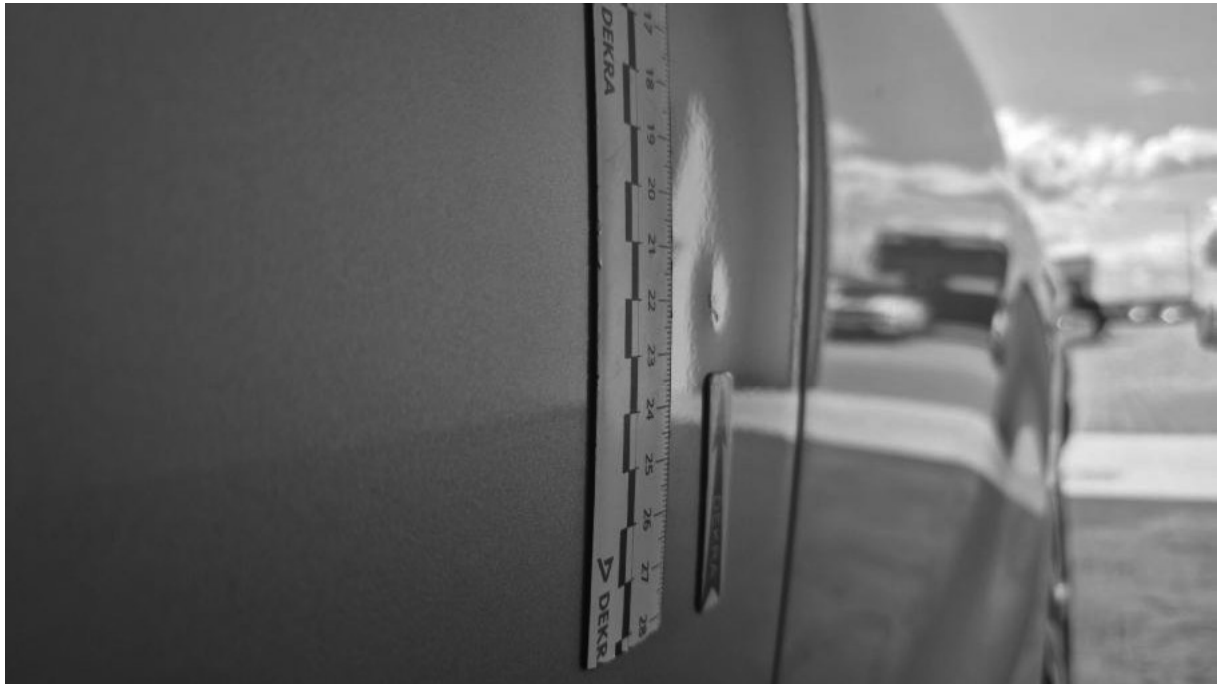
**Fot. 55**

| Poz. | Nazwa pozycji | Opis uszkodzeń | Kwalifik. | Naprawa [rbg] |
|---|---|---|---|---|
| 6 | Drzwi przednie (nieuzbrojone) L | wgniecenie | NA | |

Drzwi przed L - Wgniecenie/odkształcenie 1

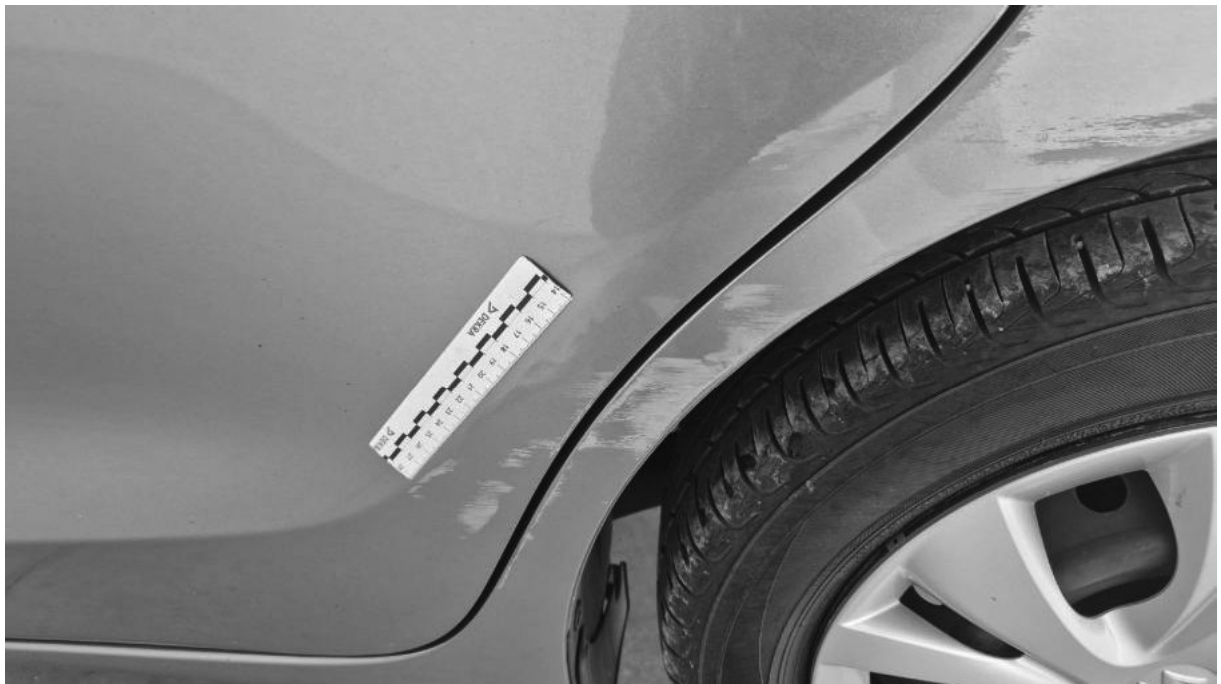
**Fot. 56**

| Poz. | Nazwa pozycji | Opis uszkodzeń | Kwalifik. | Naprawa [rbg] |
|---|---|---|---|---|
| 7 | Drzwi tylne (nieuzbrojone) L | zarysowanie | NA | 0.5 |

Drzwi tylne L - Inne 1

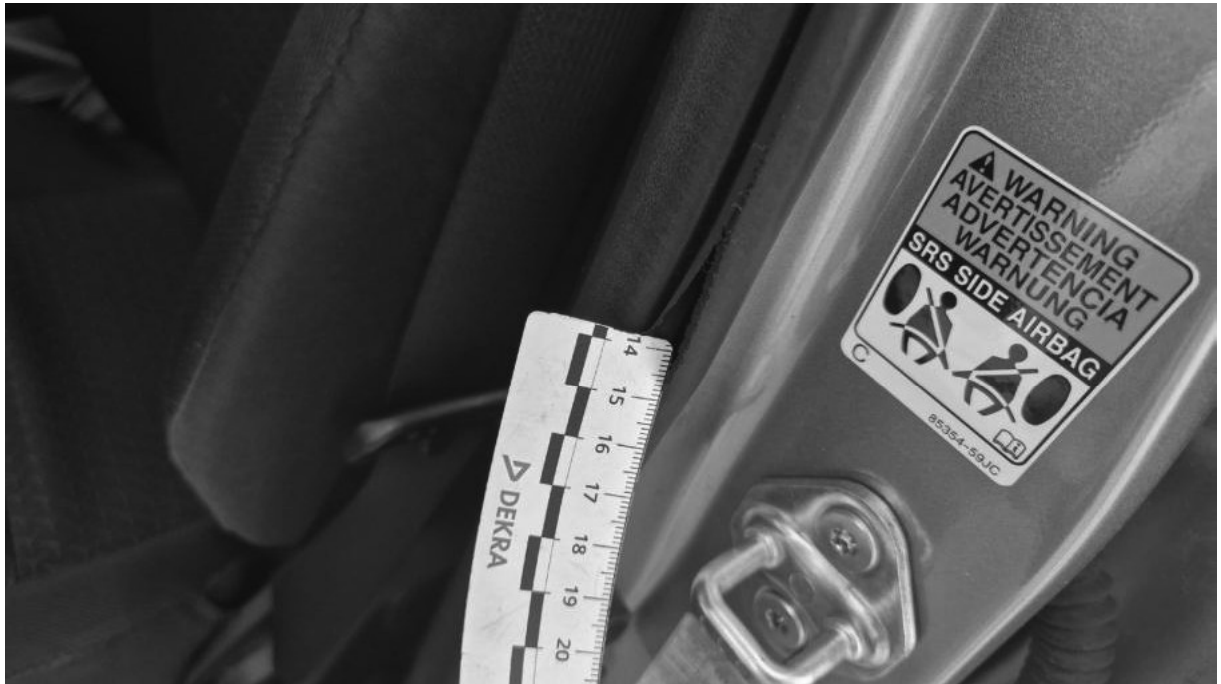
| Poz. | Nazwa pozycji | Opis uszkodzeń | Kwalifik. | Naprawa [rbg] |
|---|---|---|---|---|
| 1 | Uszczelka drzwi wewnętrz. L | rozerwanie | WY | 0.2 |

Uszczelka drzwi przednich L - Pęknięcie/rozerwanie 1
