## Raport z oględzin pojazdu

| Numer raportu | 12525/7/26-15201 | Data raportu | 12-07-2026 |

| Marka, model | HYUNDAI i30 17-20 |
| Numer rejestracyjny | PO8LH39 |

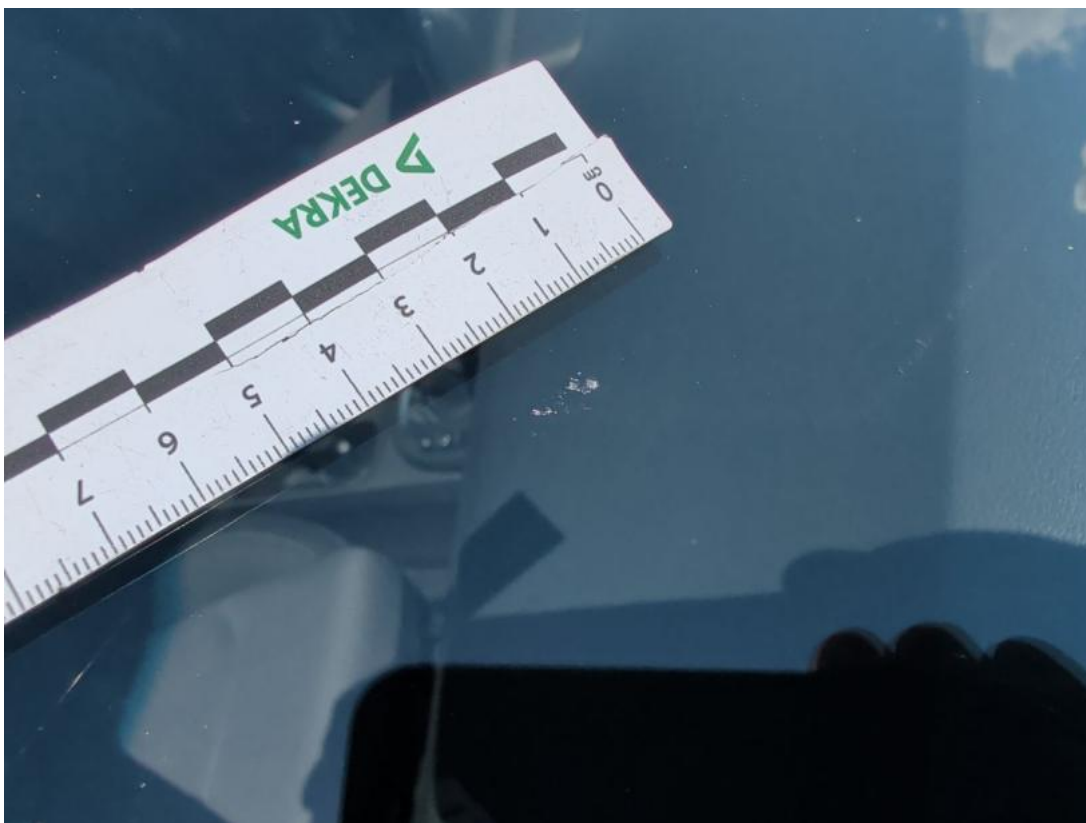
**Fot. 39**

Szyba czołowa - zdjęcie poglądowe 2

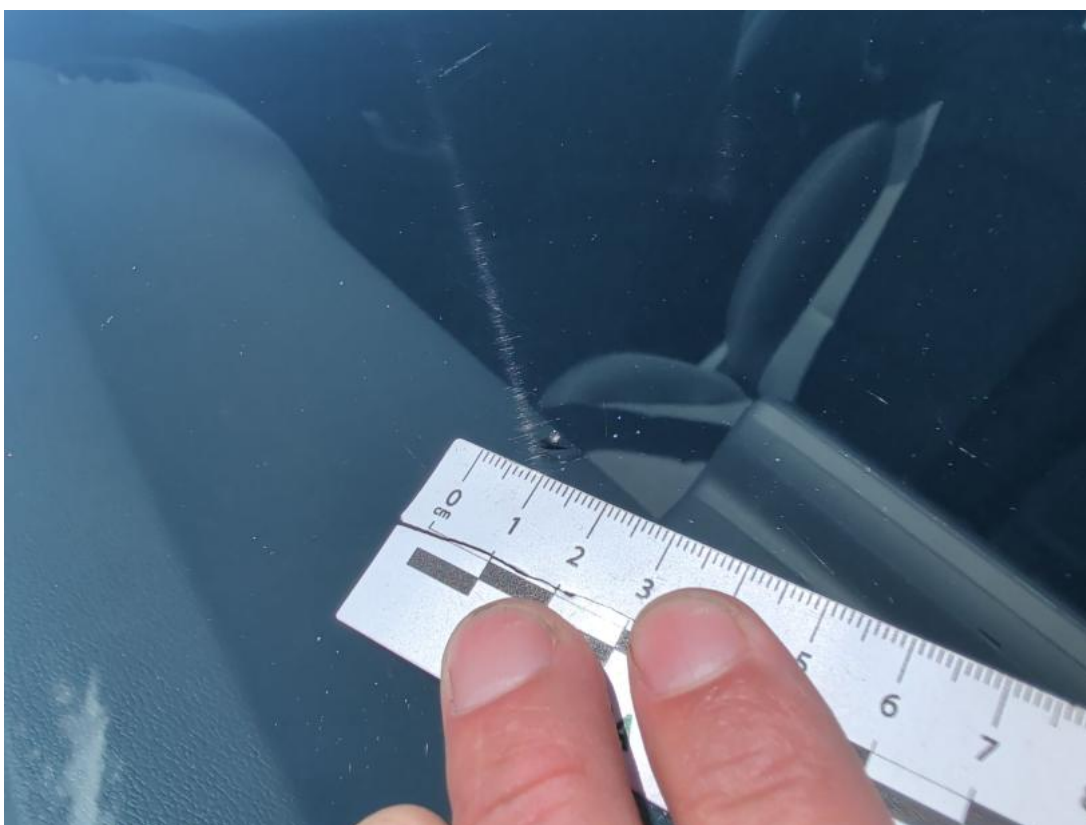
**Fot. 40**

| Poz. | Nazwa pozycji | Opis uszkodzeń | Kwalifik. | Naprawa [rbg] |
|---|---|---|---|---|
| 1 | Szyba przednia barwiona | pęknięcie | WY | 2 |

Szyba czołowa - Rysa/odprysk 1

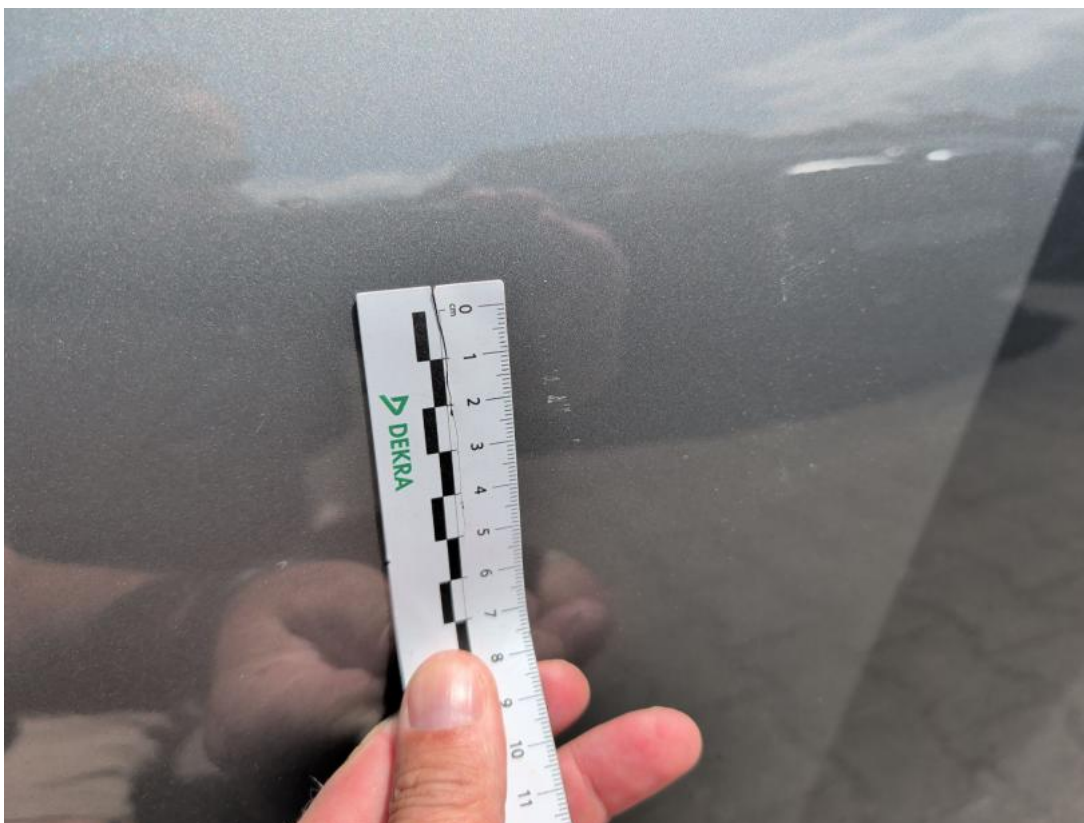
**Fot. 41**

| Poz. | Nazwa pozycji | Opis uszkodzeń | Kwalifik. | Naprawa [rbg] |
|---|---|---|---|---|
| 4 | Drzwi przednie (nieuzbrojone) R | zarysowanie | | |

Drzwi przednie P - Rysa/odprysk 1

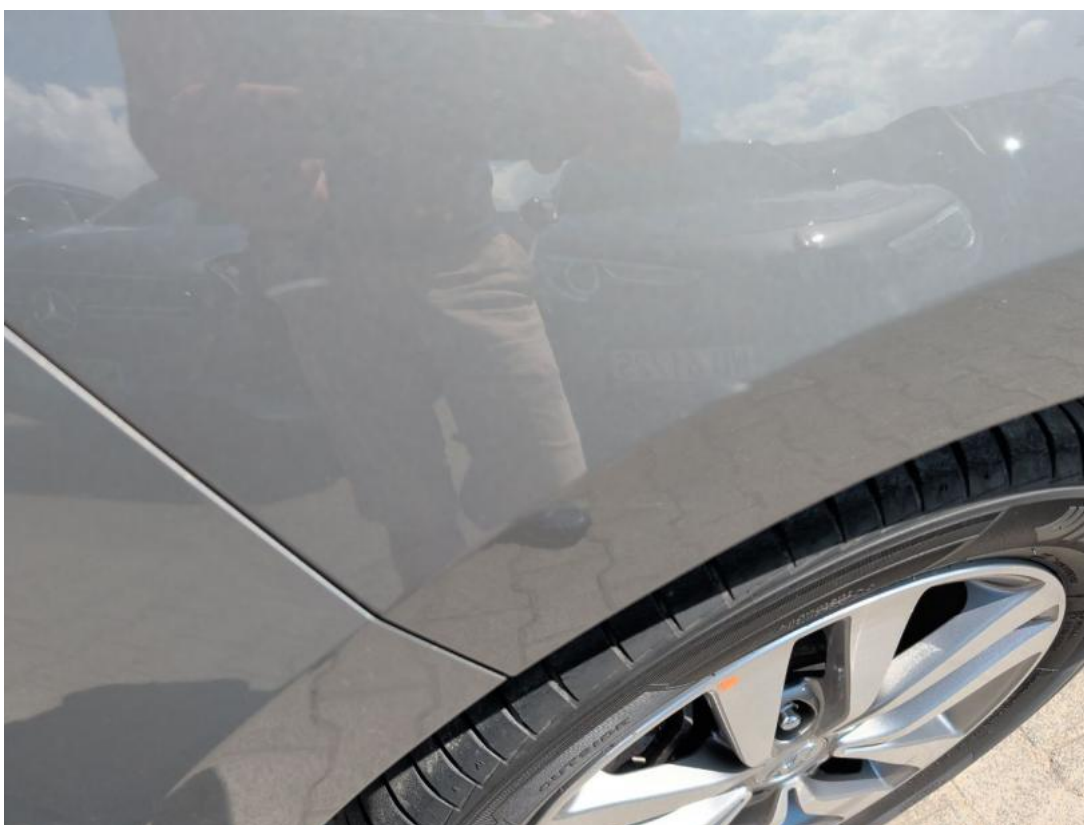
**Fot. 42**

Błotnik tylny P / Ściana boczna P - zdjęcie poglądowe 2

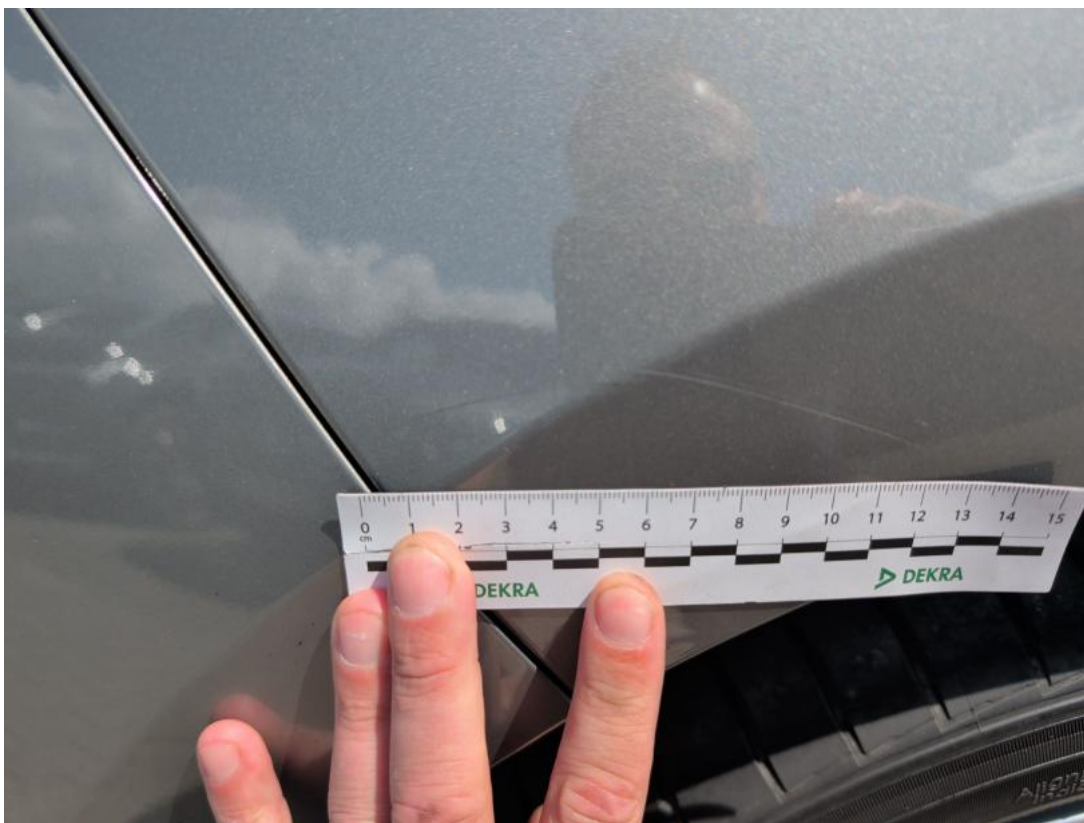
**Fot. 43**

| Poz. | Nazwa pozycji | Opis uszkodzeń | Kwalifik. | Naprawa [rbg] |
|---|---|---|---|---|
| 6 | Ślotnik tylny R | zarysowanie | | |

Błotnik tylny P / Ściana boczna P - Rysa/odprysk 1

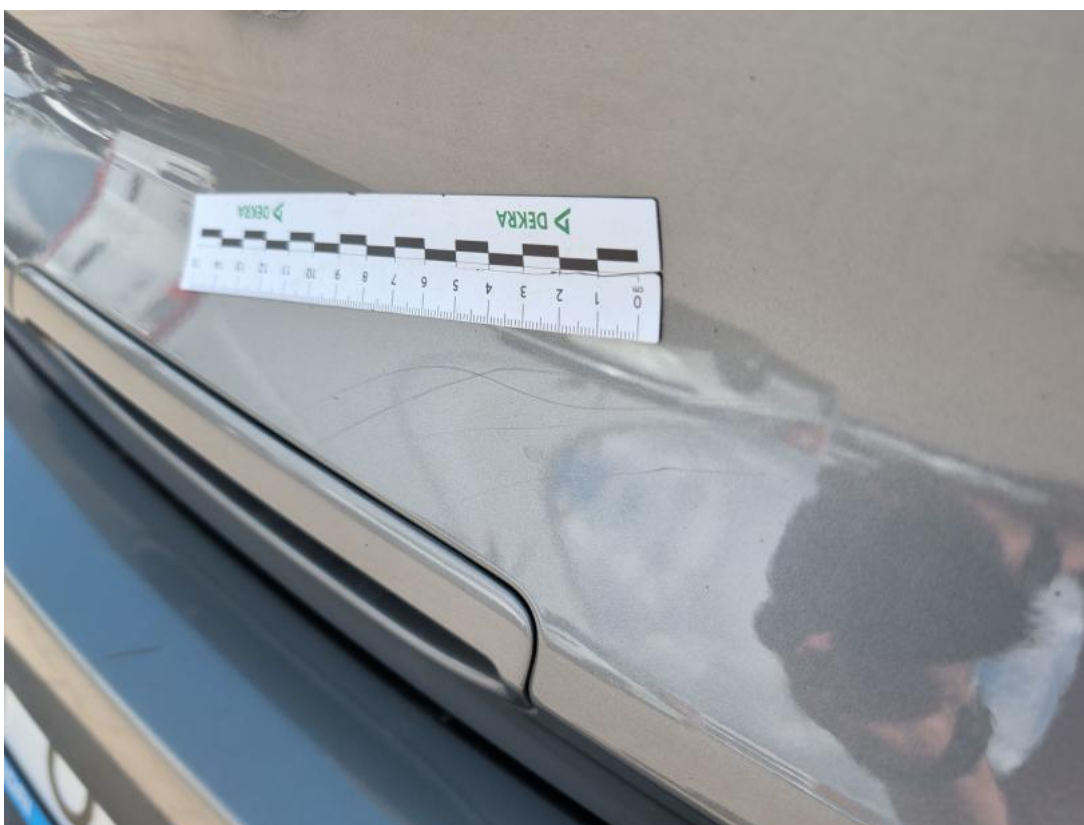
**Fot. 44**

| Poz. | Nazwa pozycji | Opis uszkodzeń | Kwalifik. | Naprawa [rbg] |
|---|---|---|---|---|
| 7 | Pokrywa tylna | zarysowanie | | |

Pokrywy bagażnika - Rysa/odprysk 1

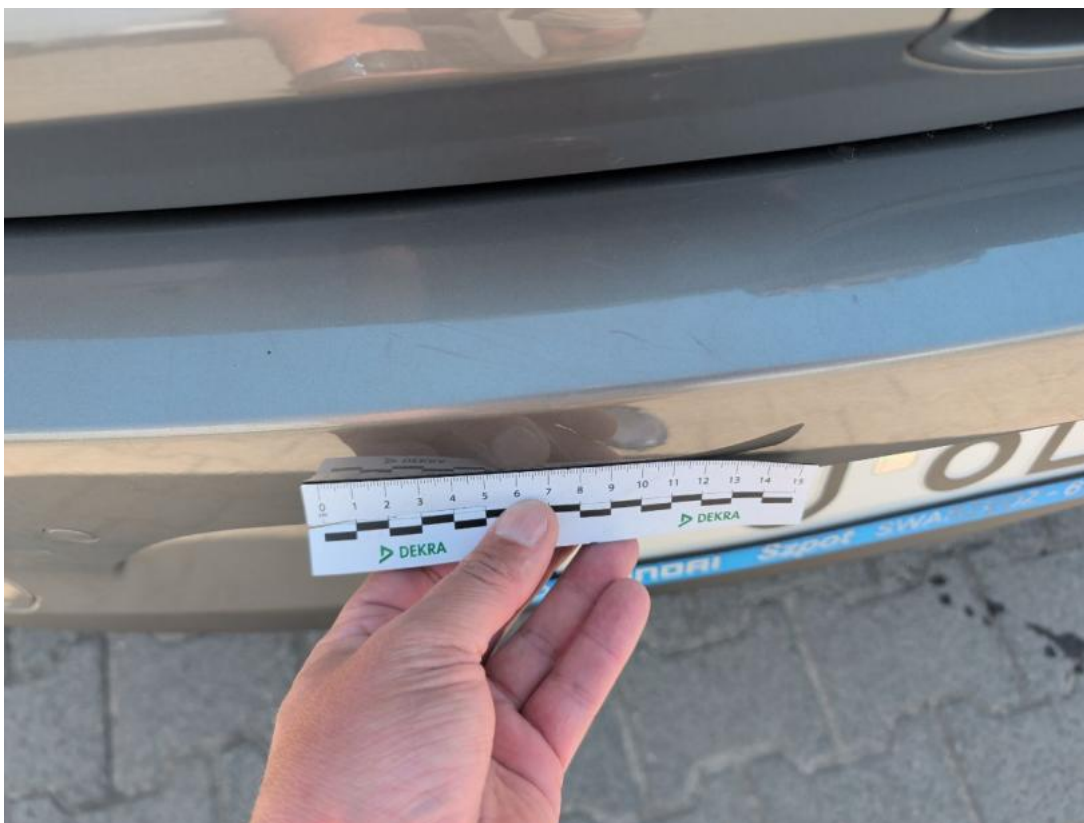
**Fot. 45**

Zderzak tylny - zdjęcie poglądowe 2

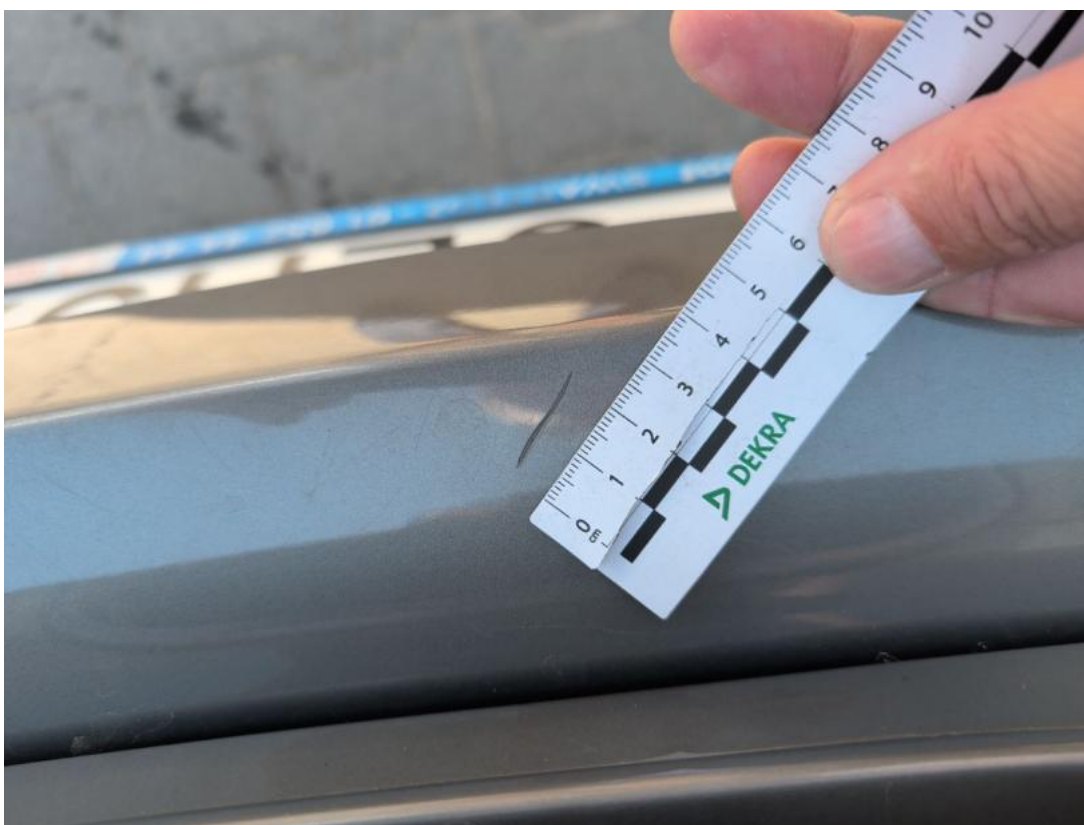
**Fot. 46**

| Poz. | Nazwa pozycji | Opis uszkodzeń | Kwalifik. | Naprawa [rbg] |
|---|---|---|---|---|
| 5 | Okładzina zderzaka tylnego | zarysowanie | | |

Zderzak tylny - Rysa/odprysk 1

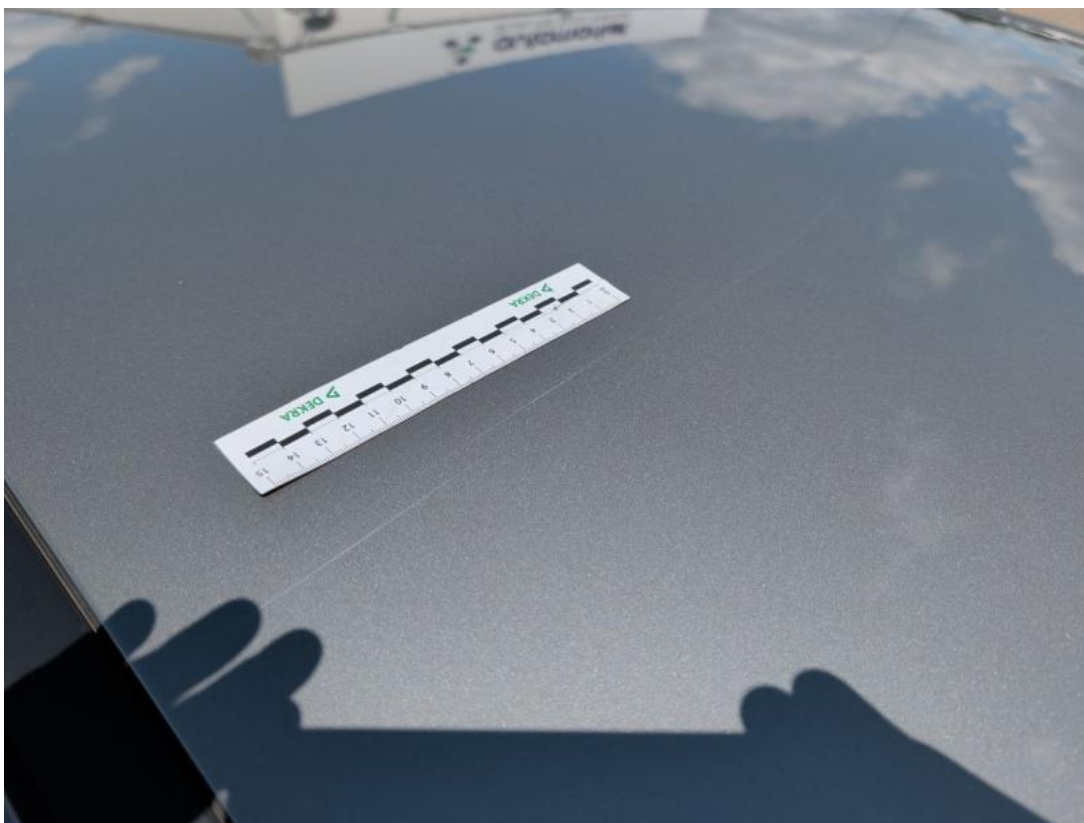
**Fot. 47**

Dach - zdjęcie poglądowe 2

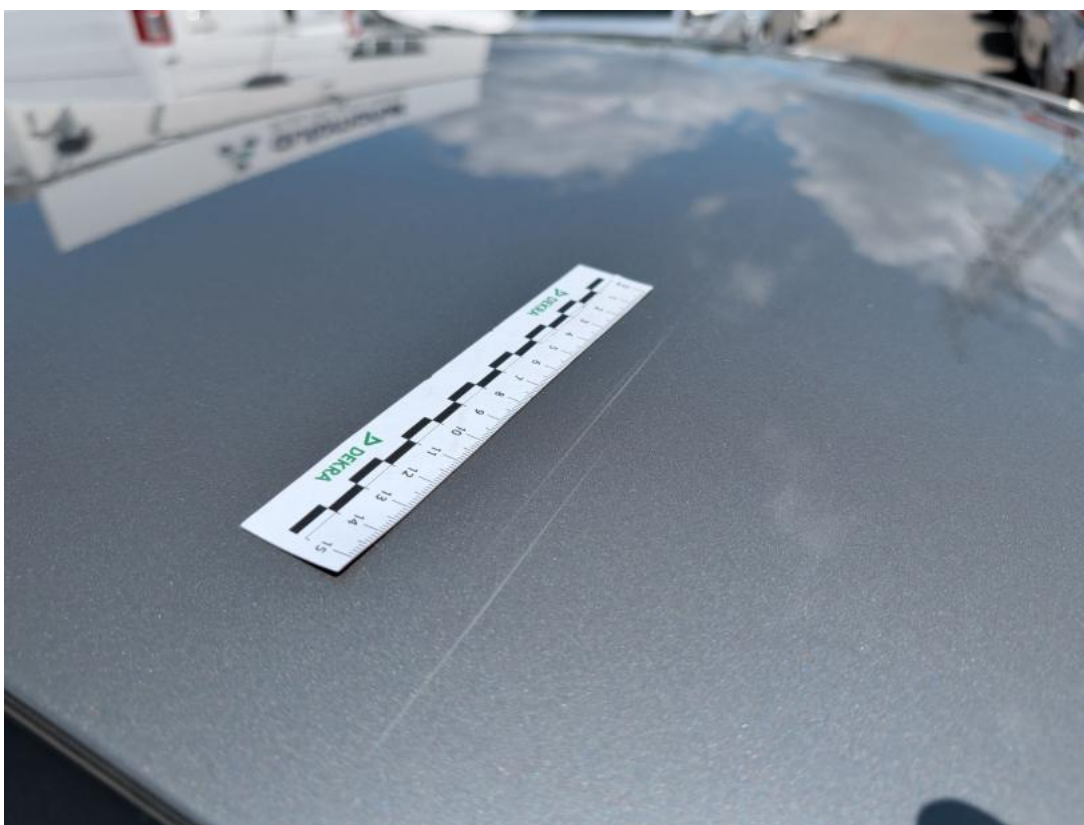
**Fot. 48**

| Poz. | Nazwa pozycji | Opis uszkodzeń | Kwalifik. | Naprawa [rbg] |
|---|---|---|---|---|
| 2 | Dach | zarysowanie | NA | |

Dach - Rysa/odprysk 1

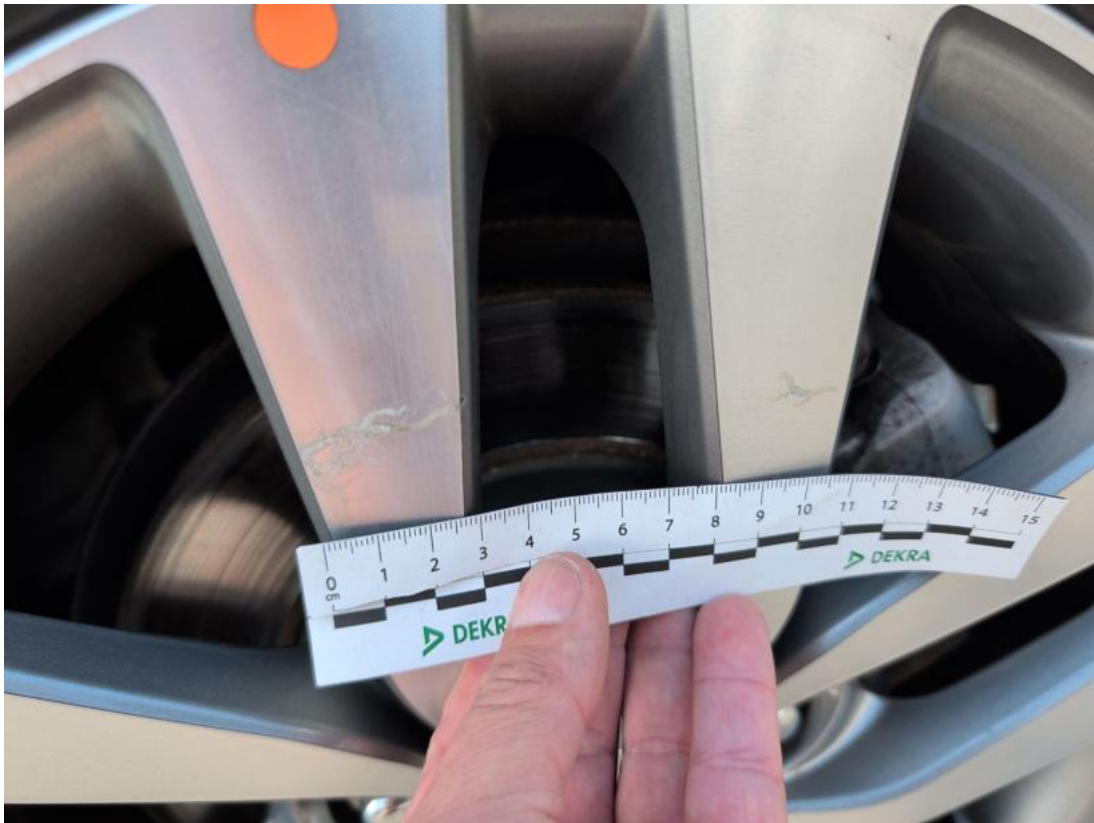
**Fot. 49**

| Poz. | Nazwa pozycji | Opis uszkodzeń | Kwalifik. | Naprawa [rbg] |
|---|---|---|---|---|
| 8 | Tarcza koła aluminiowa tył L | zarysowanie | | |

Felga aluminiowa tylna L - Rysa/odprysk 1

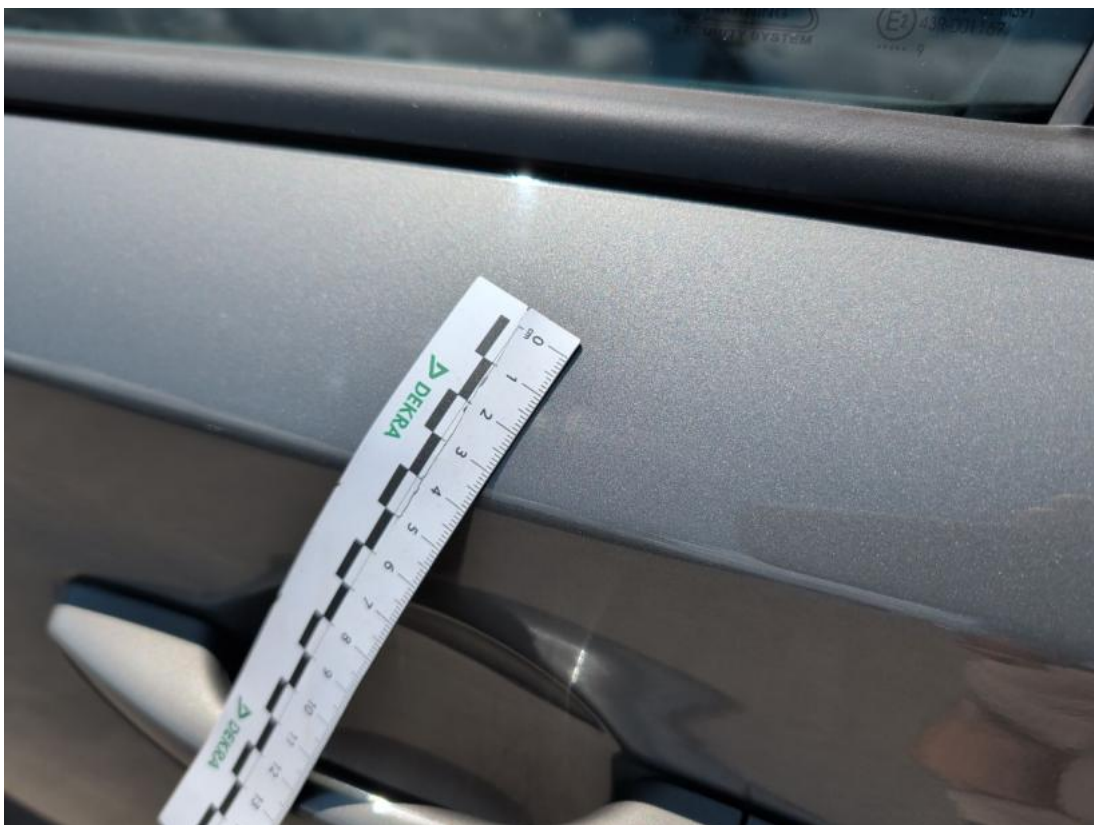
**Fot. 50**

Drzwi przed L - zdjęcie poglądowe 2

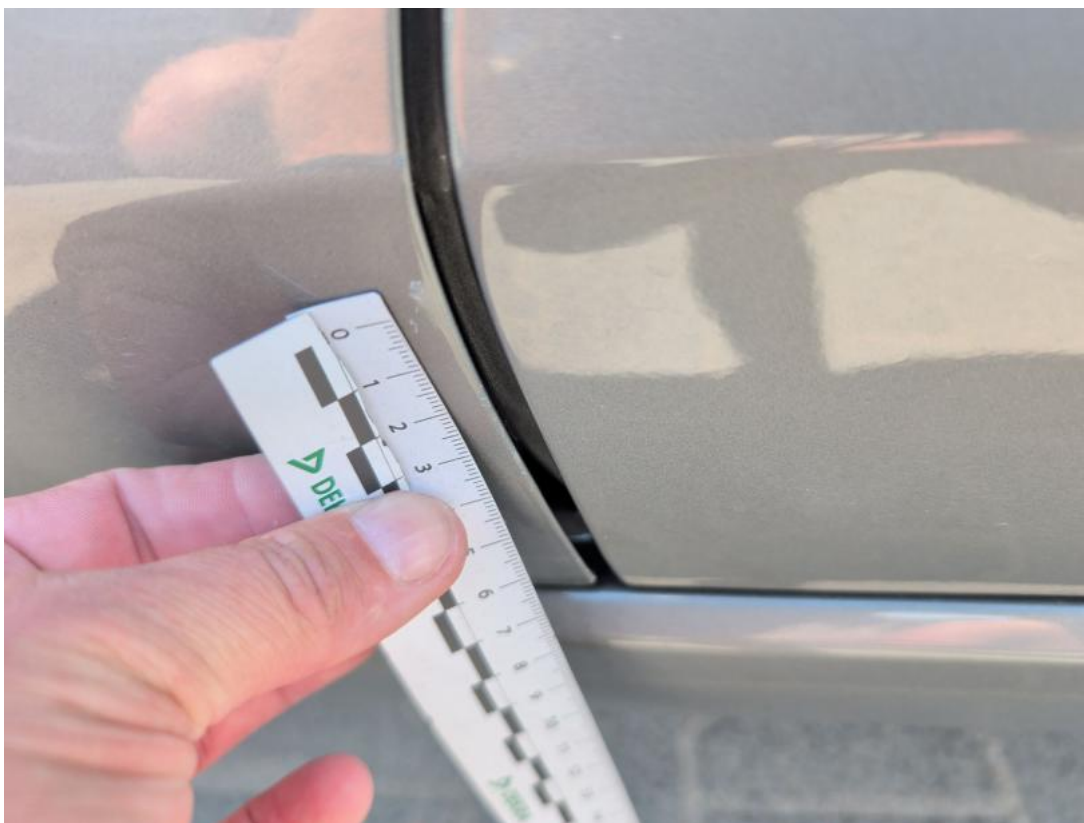
**Fot. 51**

| Poz. | Nazwa pozycji | Opis uszkodzeń | Kwalifik. | Naprawa [rbg] |
|---|---|---|---|---|
| 3 | Drzwi przednie (nieuzbrojone) L | odpryski lakieru, wgniecenie | | |

Drzwi przed L - Rysa/odprysk 1

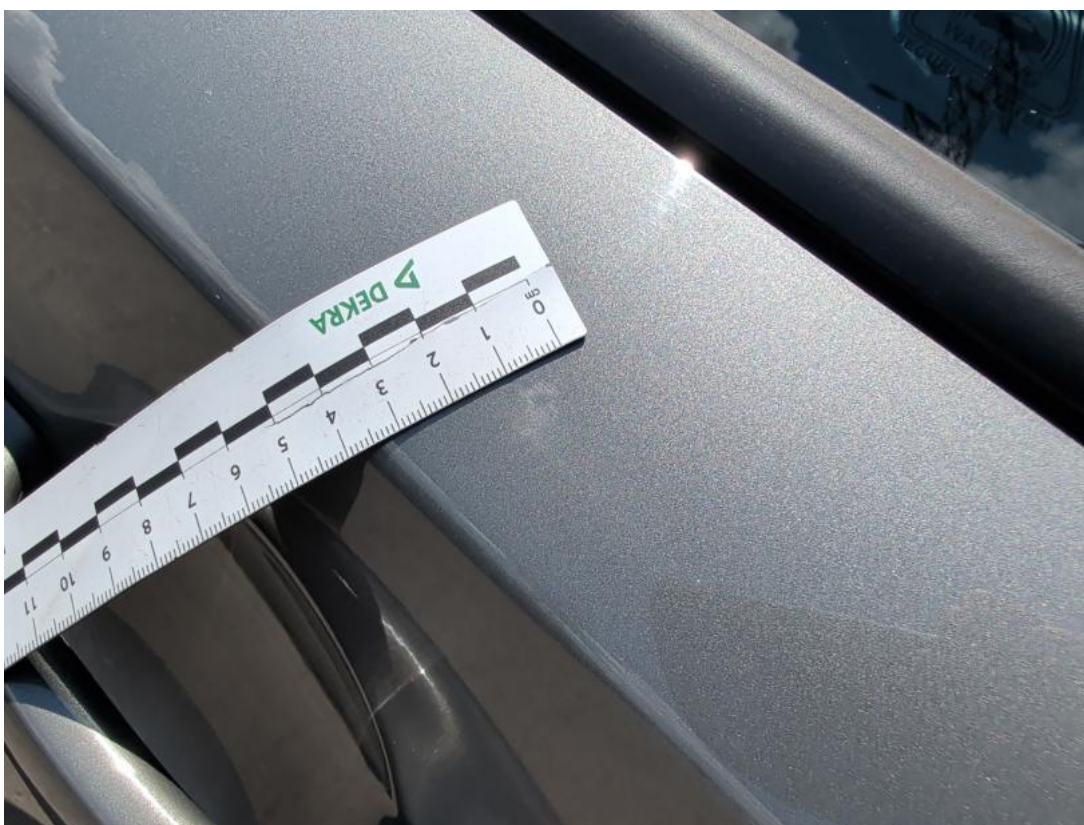
**Fot. 52**

Drzwi przed L - Wgniecenie/odkształcenie 1
