Nr zlecenia: 74/07/08/2026/CarArena STANDARD

## Wycena wartości

Zadanie: Określenie wartości rynkowej pojazdu

| DANE IDENTYFIKACYJNE POJAZDU | | Dane: [O] VIII-2026 | |
|---|---|---|---|
| Marka: | BMW | Nr rejestracyjny: | DW5XA44 |

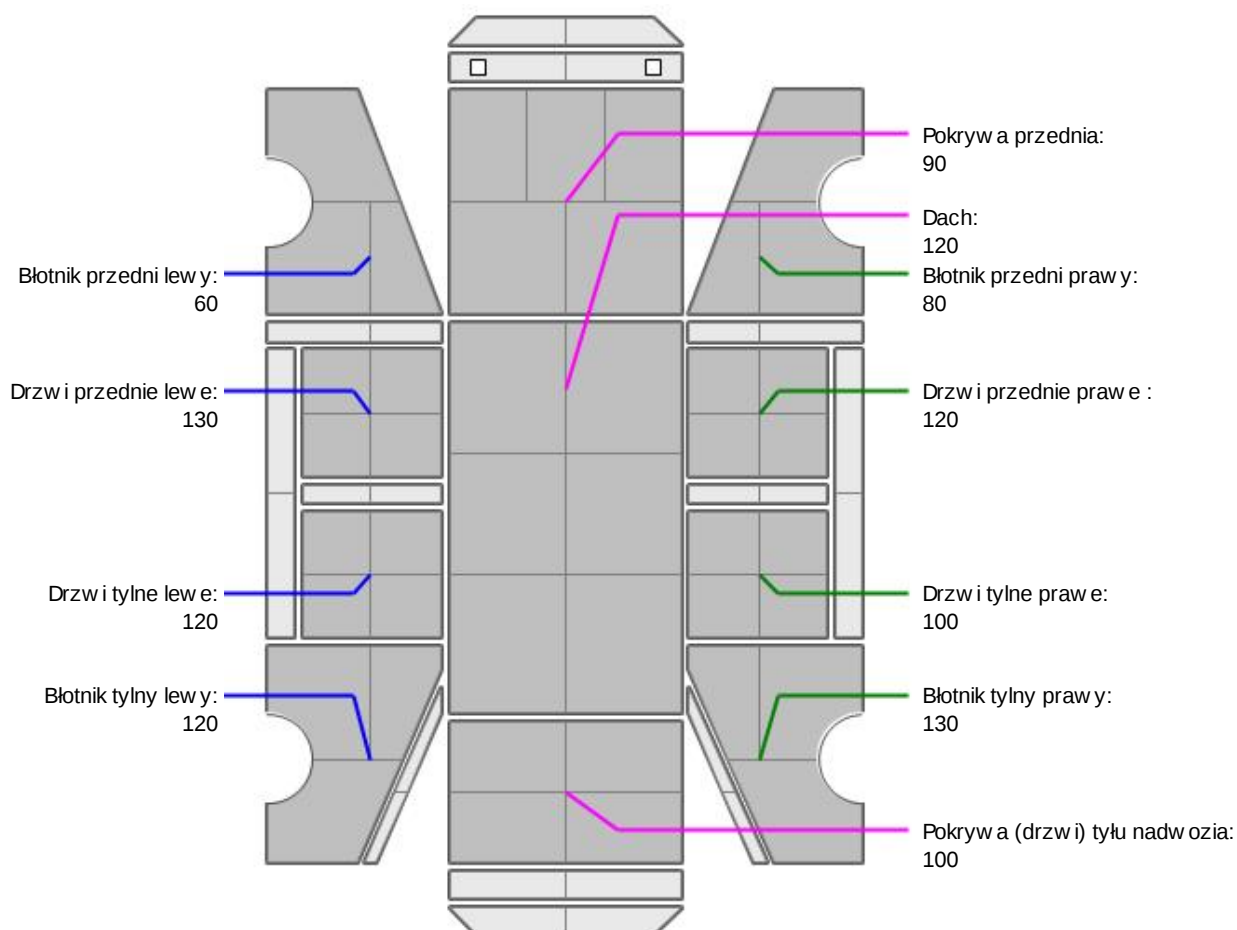
## KABINA KIEROWCY – Opis powłoki lakierowej

| L.p. | Nazwa elementu | L / P | Grubość powłoki [µm] | Opis |
| 1 | Pokrywa przednia | | 90 | |
| 2 | Dach | | 120 | |
| 3 | Błotnik przedni | L | 60 | |
| 4 | Drzwi przednie | L | 130 | |
| 5 | Drzwi tylne | L | 120 | |
| 6 | Błotnik tylny | L | 120 | |
| 7 | Błotnik przedni | P | 80 | |
| 8 | Drzwi przednie | P | 120 | |
| 9 | Drzwi tylne | P | 100 | |
| 10 | Błotnik tylny | P | 130 | |
| 11 | Pokrywa (drzwi) tyłu nadwozia | | 100 | |

Podane przedziały grubości powłoki lakierowej poszczególnych elementów dotyczą wyłącznie punktów pomiarowych, tj. trzech wybranych miejsc na danym elemencie nadwozia. Nie oznacza to, że w pozostałych obszarach danego elementu grubość powłoki jest jednakowa ani że nie może wykraczać poza wskazane zakresy. Pomiary wykonano urządzeniem będącym w posiadaniu rzeczoznawcy. Pomiar wykonany innym przyrządem może się różnić.
