Nr zlecenia: 91/05/08/2026/CarArena STANDARD

## Wycena wartości

Zadanie: Ocena stanu technicznego i określenie wartości rynkowej pojazdu

| DANE IDENTYFIKACYJNE POJAZDU | | Dane: [O] VIII-2026 | |
|---|---|---|---|
| Model pojazdu: | Mondeo 1.5 EcoBoost MR`15 E6 | Nr Info-Ekspert: | 011-10627 |

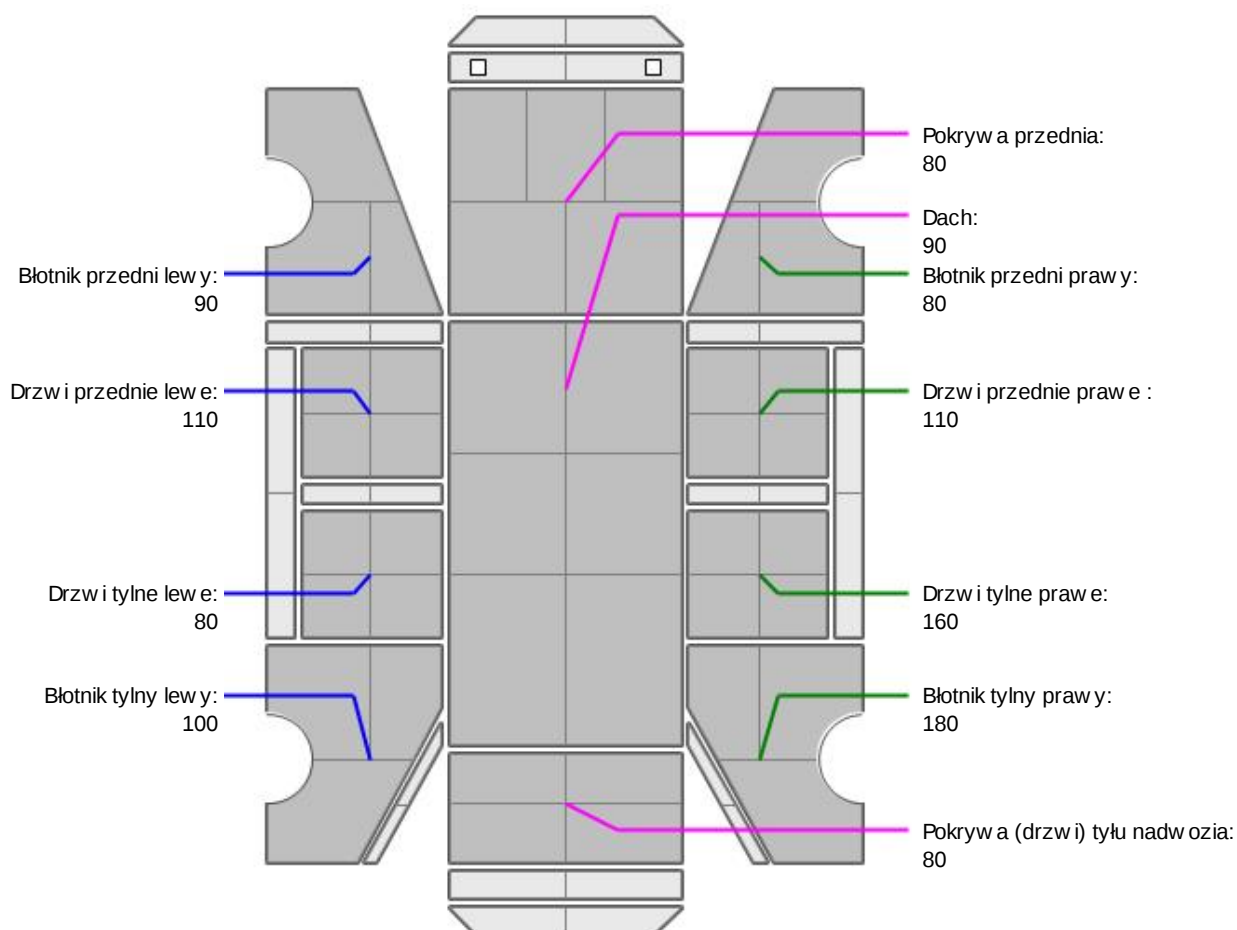
## NADWOZIE – Opis powłoki lakierowej

| L.p. | Nazwa elementu | L / P | Grubość powłoki [µm] | Opis |
| 1 | Pokrywa przednia | | 80 | |
| 2 | Dach | | 90 | |
| 3 | Błotnik przedni | L | 90 | |
| 4 | Drzwi przednie | L | 110 | |
| 5 | Drzwi tylne | L | 80 | |
| 6 | Błotnik tylny | L | 100 | |
| 7 | Błotnik przedni | P | 80 | |
| 8 | Drzwi przednie | P | 110 | |
| 9 | Drzwi tylne | P | 160 | |
| 10 | Błotnik tylny | P | 180 | |
| 11 | Pokrywa (drzwi) tyłu nadwozia | | 80 | |

Podane przedziały grubości powłoki lakierowej poszczególnych elementów dotyczą wyłącznie punktów pomiarowych, tj. trzech wybranych miejsc na danym elemencie nadwozia. Nie oznacza to, że w pozostałych obszarach danego elementu grubość powłoki jest jednakowa ani że nie może wykraczać poza wskazane zakresy. Pomiary wykonano urządzeniem będącym w posiadaniu rzeczoznawcy. Pomiar wykonany innym przyrządem może się różnić.
