Nr zlecenia: 90/05/08/2026/CarArena STANDARD

## Wycena wartości

Zadanie: Ocena stanu technicznego i określenie wartości rynkowej pojazdu

| DANE IDENTYFIKACYJNE POJAZDU | | Dane: [O] VIII-2026 | |
|---|---|---|---|
| Model pojazdu: | Mondeo 1.5 EcoBoost MR`15 E6 | Nr Info-Ekspert: | 011-10627 |

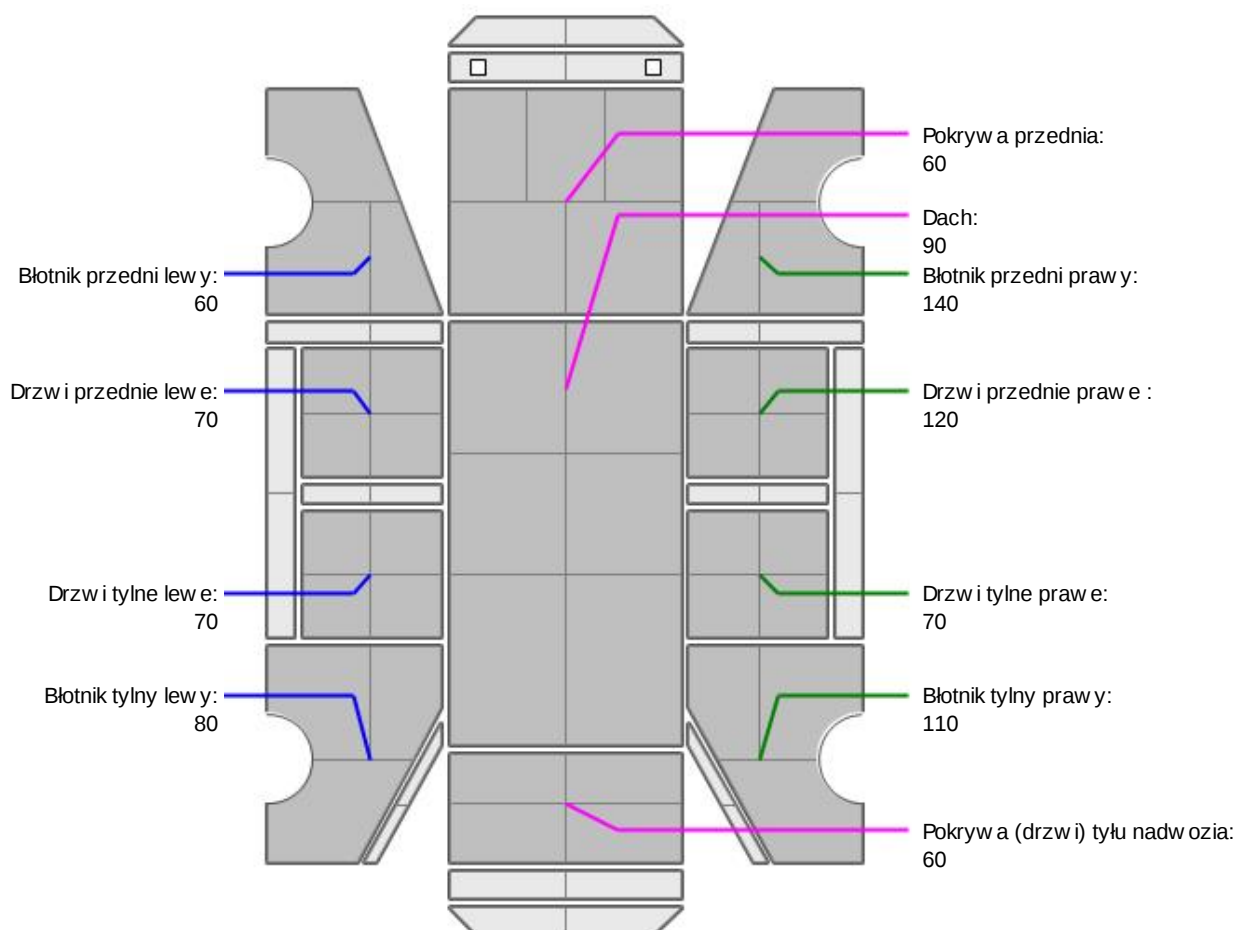
| L.p. | Nazwa elementu | L / P | Grubość powłoki [μm] | Opis |
| 1 | Pokrywa przednia | | 60 | |
| 2 | Dach | | 90 | |
| 3 | Błotnik przedni | L | 60 | |
| 4 | Drzwi przednie | L | 70 | |
| 5 | Drzwi tylne | L | 70 | |
| 6 | Błotnik tylny | L | 80 | |
| 7 | Błotnik przedni | P | 140 | |
| 8 | Drzwi przednie | P | 120 | |
| 9 | Drzwi tylne | P | 70 | |
| 10 | Błotnik tylny | P | 110 | |
| 11 | Pokrywa (drzwi) tyłu nadwozia | | 60 | |

Podane przedziały grubości powłoki lakierowej poszczególnych elementów dotyczą wyłącznie punktów pomiarowych, tj. trzech wybranych miejsc na danym elemencie nadwozia. Nie oznacza to, że w pozostałych obszarach danego elementu grubość powłoki jest jednakowa ani że nie może wykroczyć poza wskazane zakresy. Pomiary wykonano urządzeniem będącym w posiadaniu rzeczoznawcy. Pomiar wykonany innym przyrządem może się różnić.
