# WYCENA

Zadanie: Określenie wartości rynkowej pojazdu

| DANE IDENTYFIKACYJNE POJAZDU | | Dane: [D] VIII-2026 | |
|---|---|---|---|
| Rodzaj pojazdu: | <b>Samochód ciężarowy do 3.5t</b> | VIN: | <b>WF0EXXTTREKJ50265</b> |
| Marka: | <b>FORD</b> | Nr rejestracyjny: | <b>WE081YS</b> |

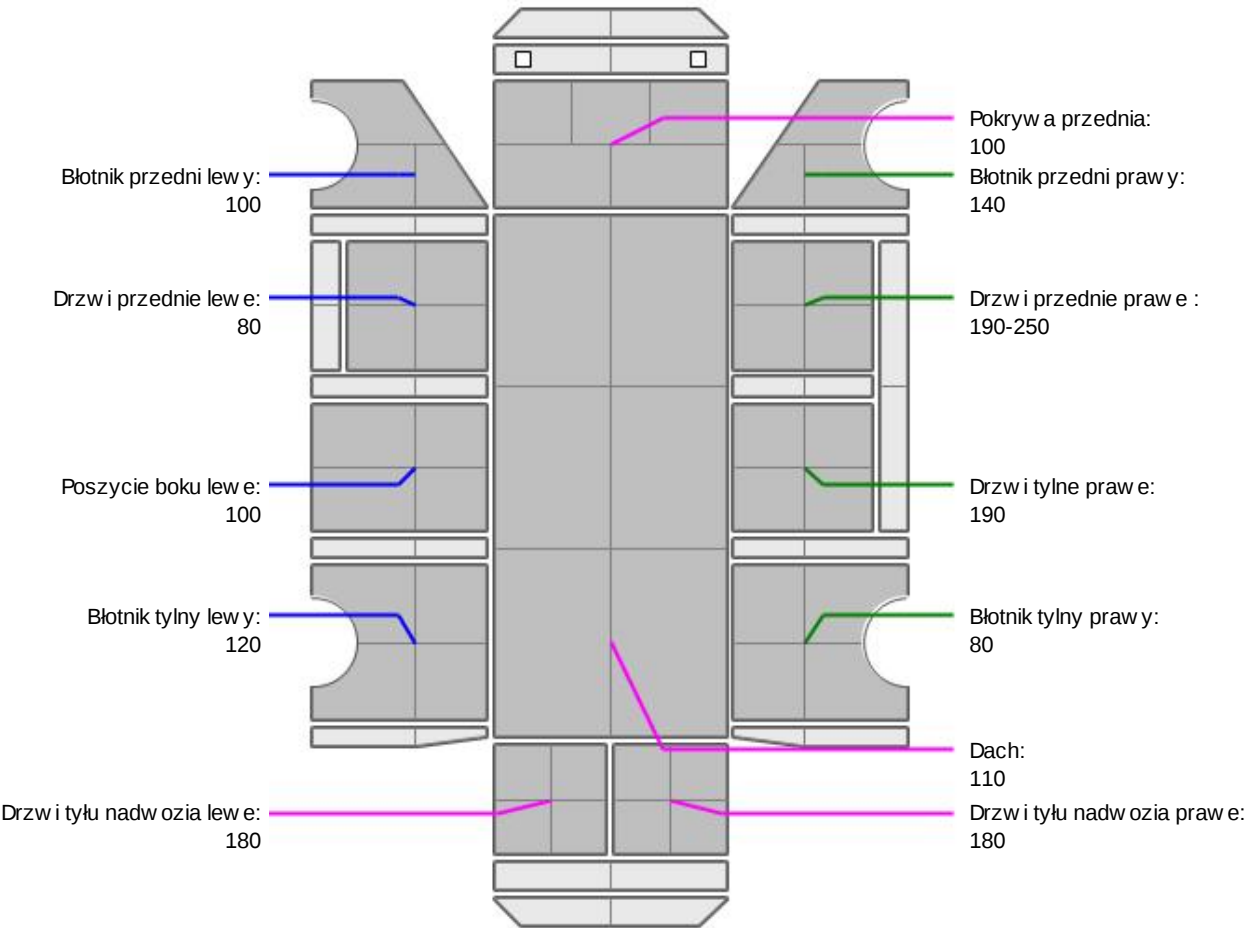
| L.p. | Nazwa elementu | L / P | Grubość powłoki [µm] | Opis |
| 1 | Pokrywa przednia | | 100 | |
| 2 | Dach | | 110 | |
| 3 | Błotnik przedni | L | 100 | |
| 4 | Drzwi przednie | L | 80 | |
| 5 | Poszycie boku | L | 100 | |
| 6 | Błotnik tylny | L | 120 | |

| 7 | Drzwi tyłu nadwozia | | 180 | |
| 8 | Błotnik przedni | P | 140 | |
| 9 | Drzwi przednie | P | 190-250 | |
| 10 | Drzwi tylne | P | 190 | |
| 11 | Błotnik tylny | P | 80 | |
| 12 | Drzwi tyłu nadwozia | | 180 | |

Podane przedziały grubości powłoki lakierowej poszczególnych elementów dotyczą wyłącznie punktów pomiarowych, tj. trzech wybranych miejsc na danym elemencie nadwozia. Nie oznacza to, że w pozostałych obszarach danego elementu grubość powłoki jest jednakowa ani że nie może wykraczać poza wskazane zakresy. Pomiary wykonano urządzeniem będącym w posiadaniu rzeczoznawcy. Pomiar wykonany innym przyrządem może się różnić.
