## Raport z oględzin pojazdu

| Numer raportu | 216559/9/25-11401 | Data raportu | 30-09-2025 |

| Marka, model | LEXUS NX 21- |
| Typ, wersja | NX 350h F Sport AWD |

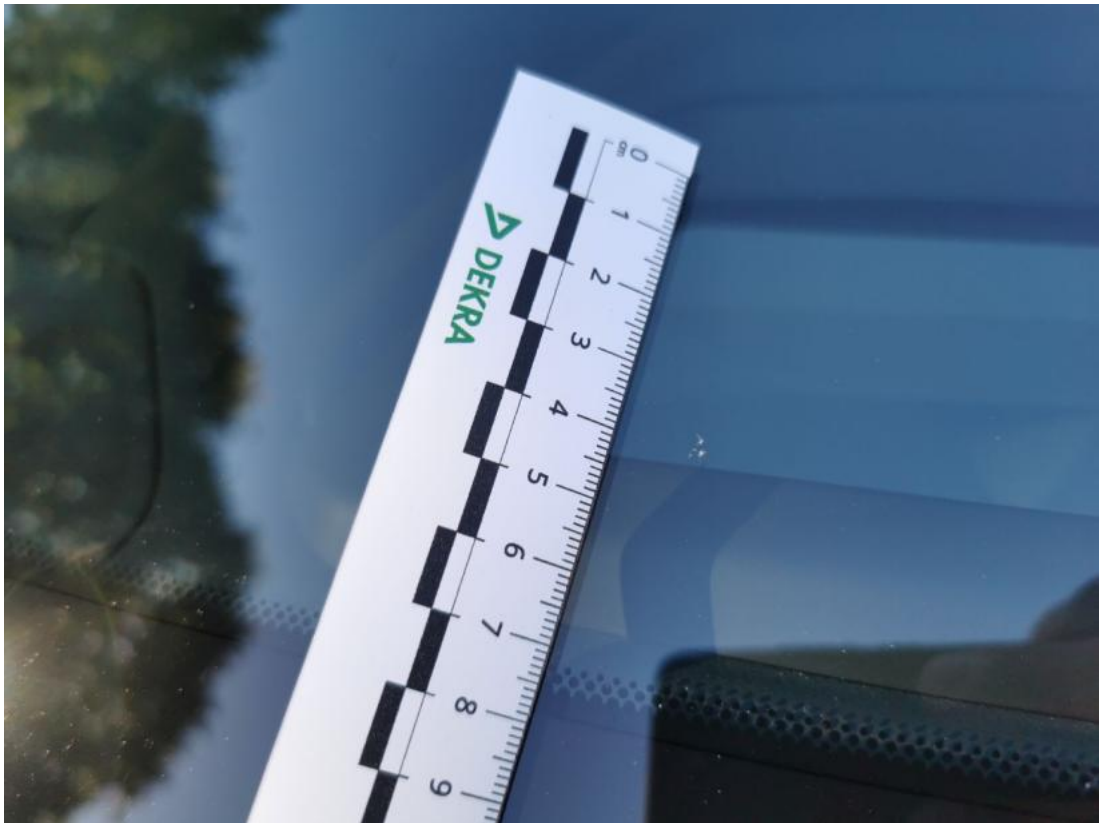
**Fot. 39**

| Poz. | Nazwa pozycji | Opis uszkodzeń | Kwalifik. | Naprawa [rbg] |
|---|---|---|---|---|
| 5 | Szyba przednia barwiona | rysa/odprysk | | |

Szyba czołowa - Rysa/odprysk 1

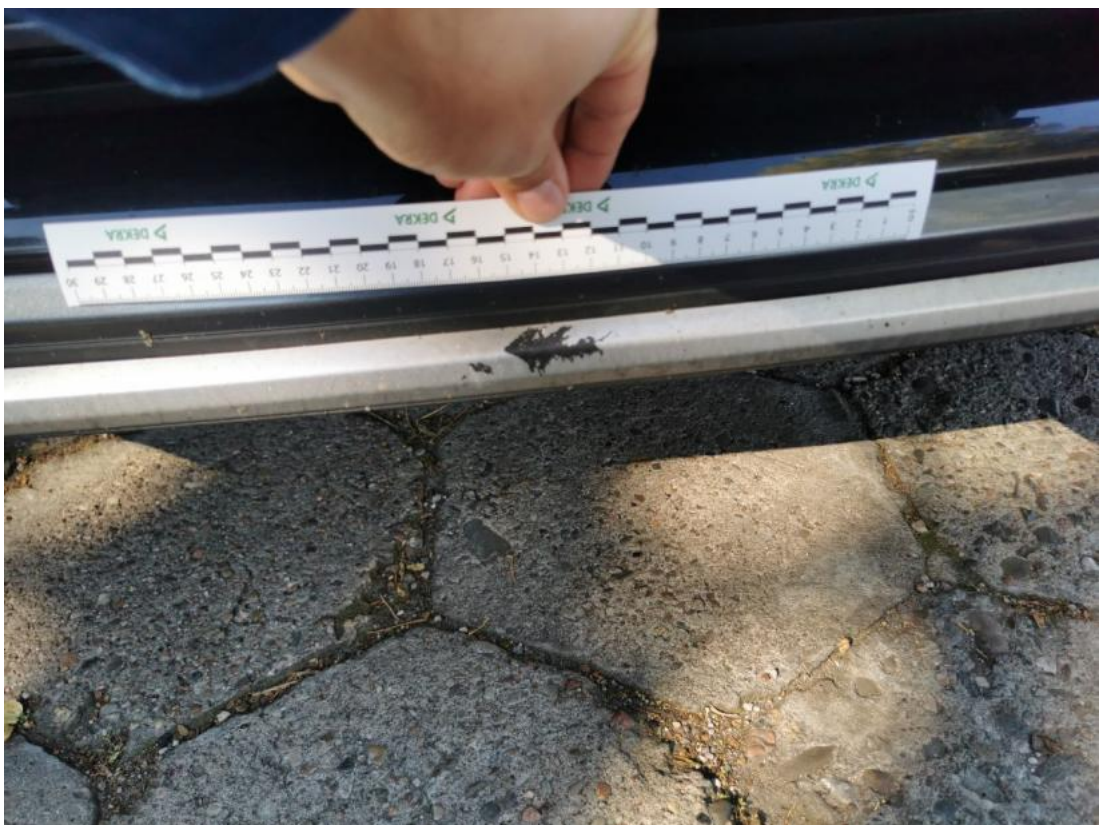
**Fot. 40**

| Poz. | Nazwa pozycji | Opis uszkodzeń | Kwalifik. | Naprawa [rbg] |
|---|---|---|---|---|
| 3 | Spoiler czołowy | rysa/odprysk | | |

Zderzak przedni cz dolna - Rysa/odprysk 1

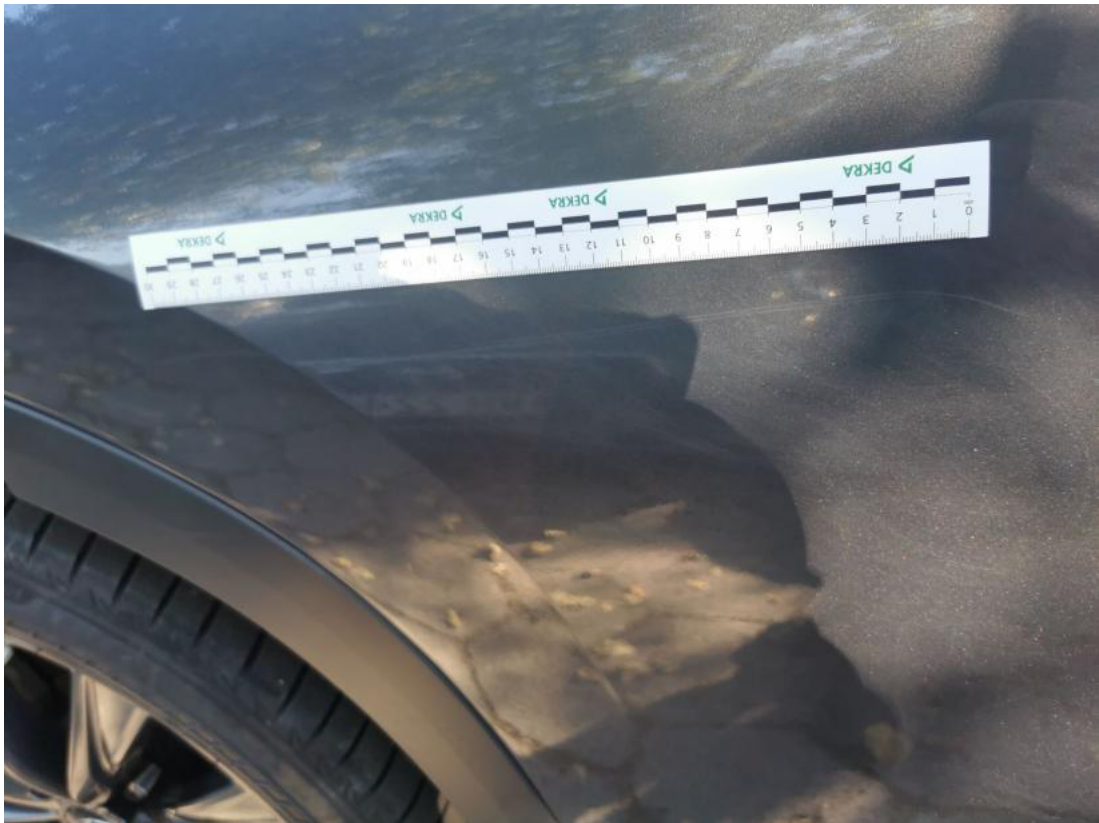
**Fot. 41**

| Poz. | Nazwa pozycji | Opis uszkodzeń | Kwalifik. | Naprawa [rbg] |
|---|---|---|---|---|
| 9 | Drzwi tylne (nieuzbrojone) R | rysa/odprysk | | |

Drzwi tylne P - Rysa/odprysk 1

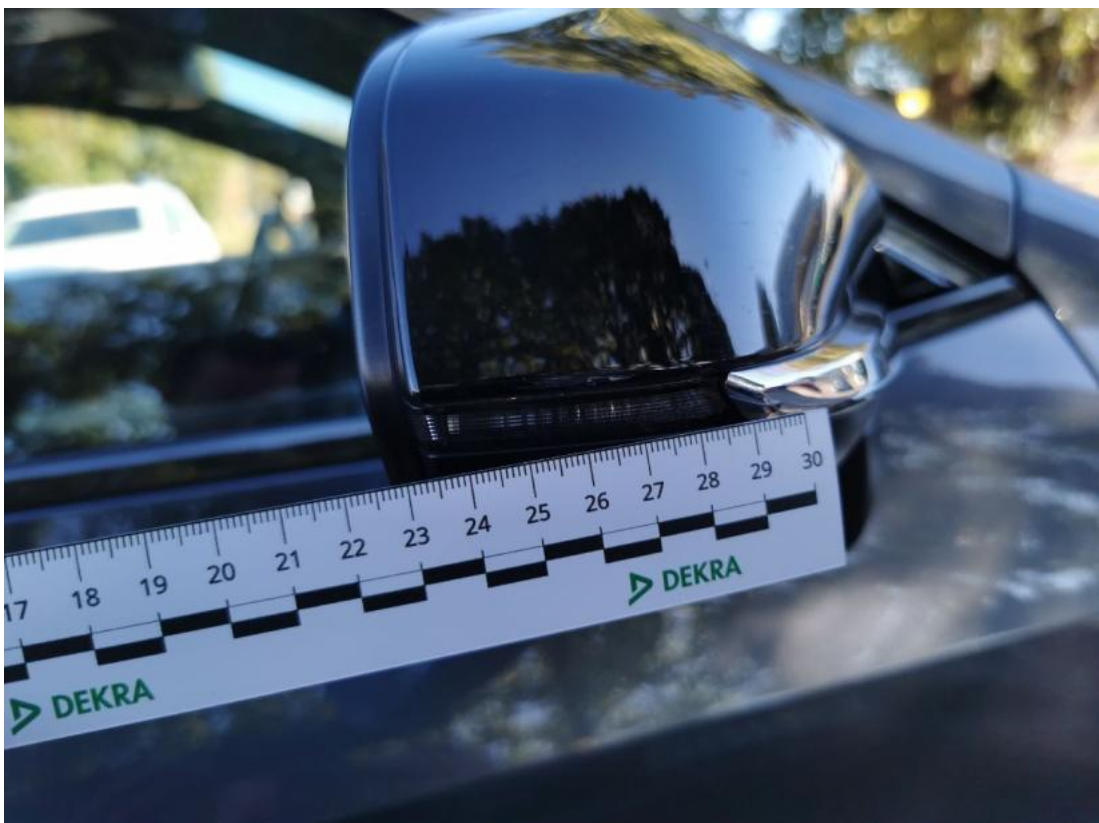
**Fot. 42**

| Poz. | Nazwa pozycji | Opis uszkodzeń | Kwalifik. | Naprawa [rbg] |
|---|---|---|---|---|
| 8 | Osłona lusterka zewnętrznego R | rysa/odprysk | | |

Lusterko zew P - Rysa/odprysk 1

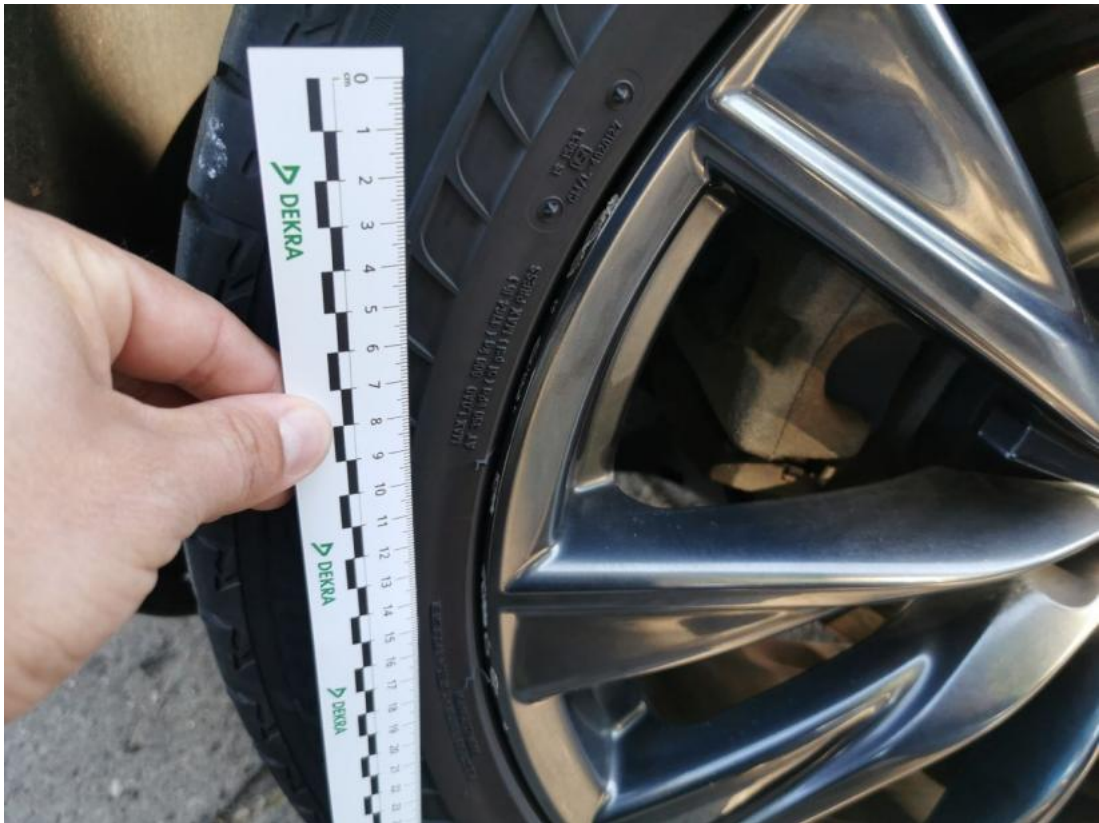
**Fot. 43**

| Poz. | Nazwa pozycji | Opis uszkodzeń | Kwalifik. | Naprawa [rbg] |
|---|---|---|---|---|
| 11 | Tarcza koła aluminiowa tył R | rysa/odprysk | | |

Felga aluminiowa tylna P - Rysa/odprysk 1

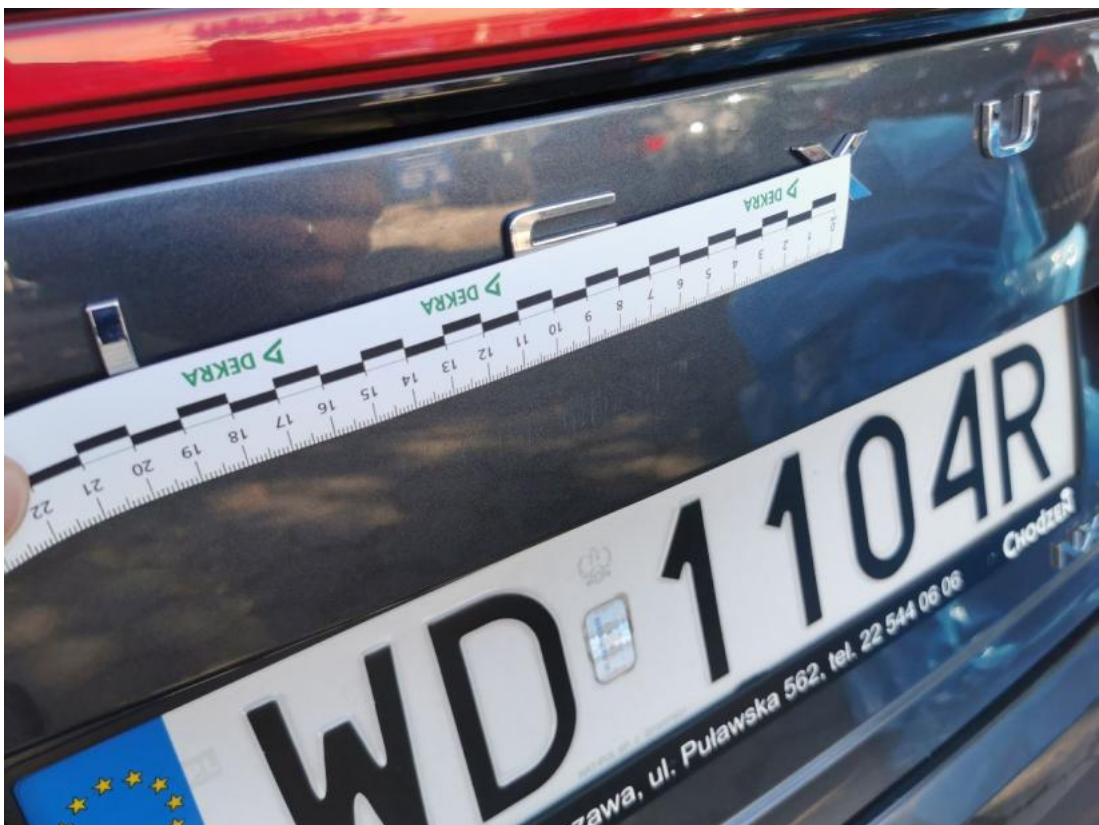
**Fot. 44**

| Poz. | Nazwa pozycji | Opis uszkodzeń | Kwalifik. | Naprawa [rbg] |
|---|---|---|---|---|
| 10 | Pokrywa tylna | rysa/odprysk | | |

Pokrywy bagażnika - Rysa/odprysk 1

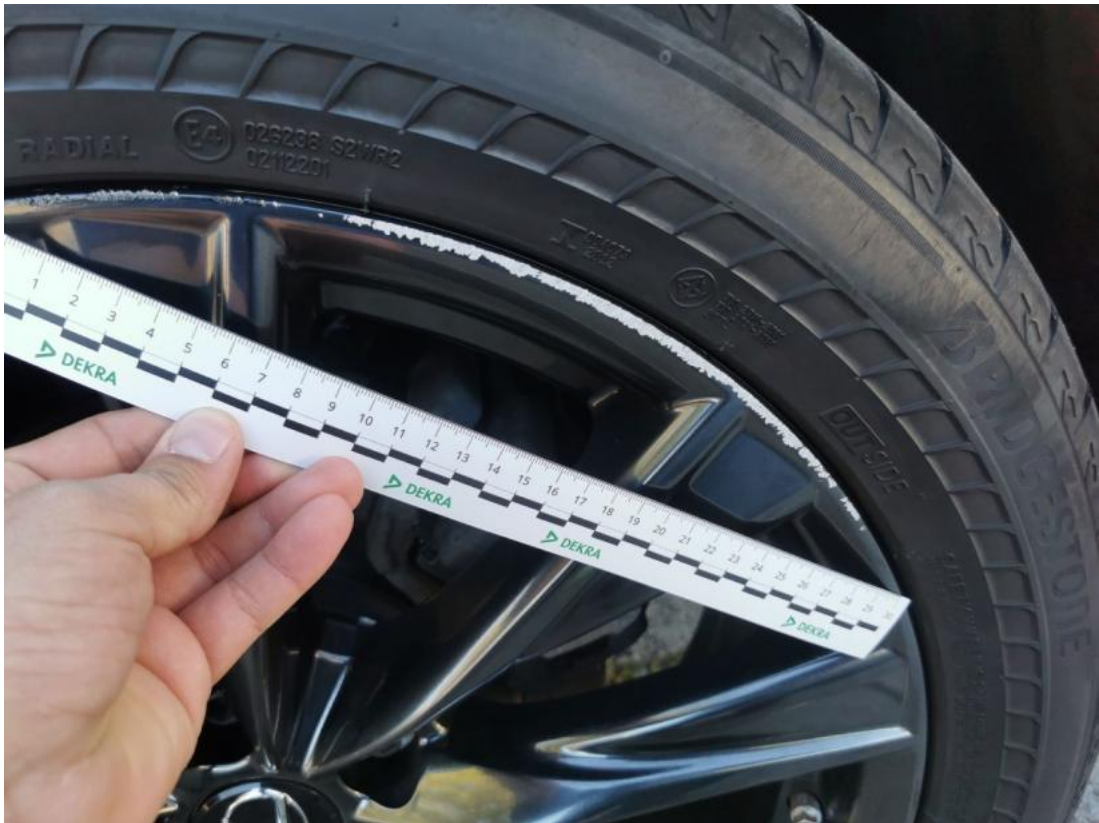
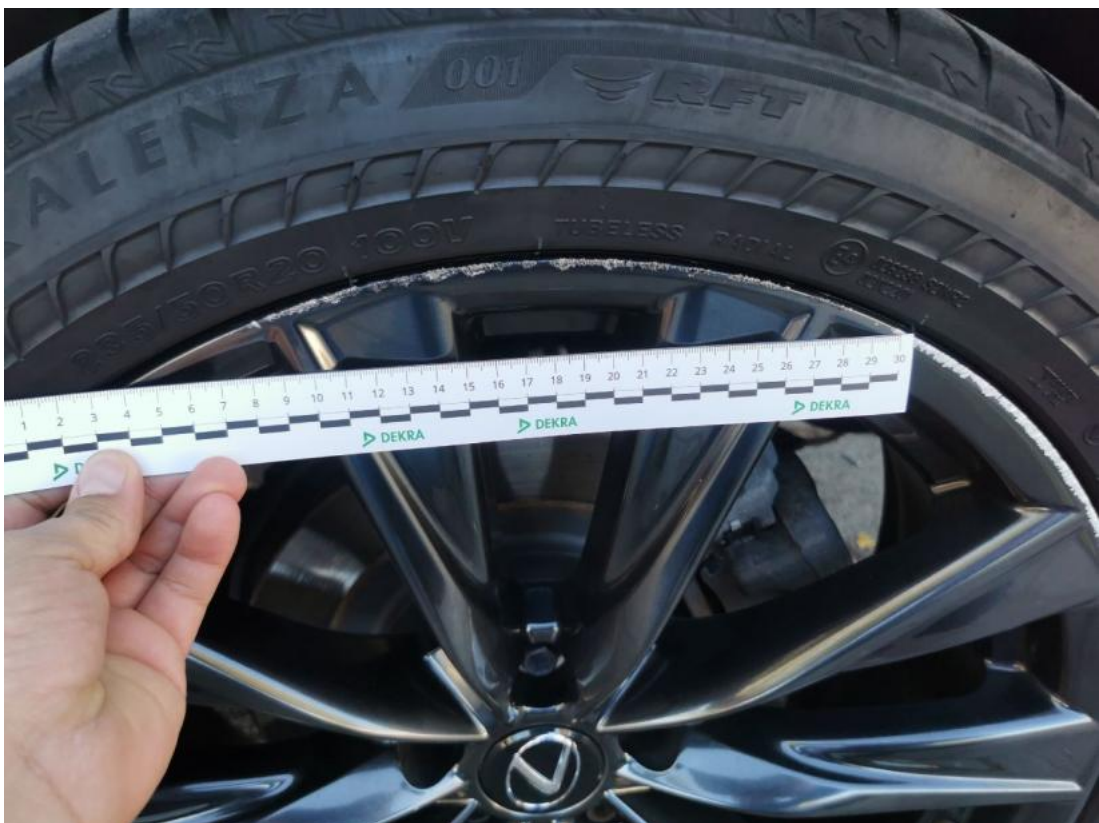
**Fot. 45**

| Poz. | Nazwa pozycji | Opis uszkodzeń | Kwalifik. | Naprawa [rbg] |
|---|---|---|---|---|
| 2 | Tarcza koła aluminiowa tył L | rysa/odprysk, ubytki materiału | NA | 2 |

Felga aluminiowa tylna L - Rysa/odprysk 1

Felga aluminiowa tylna L - Rysa/odprysk 2

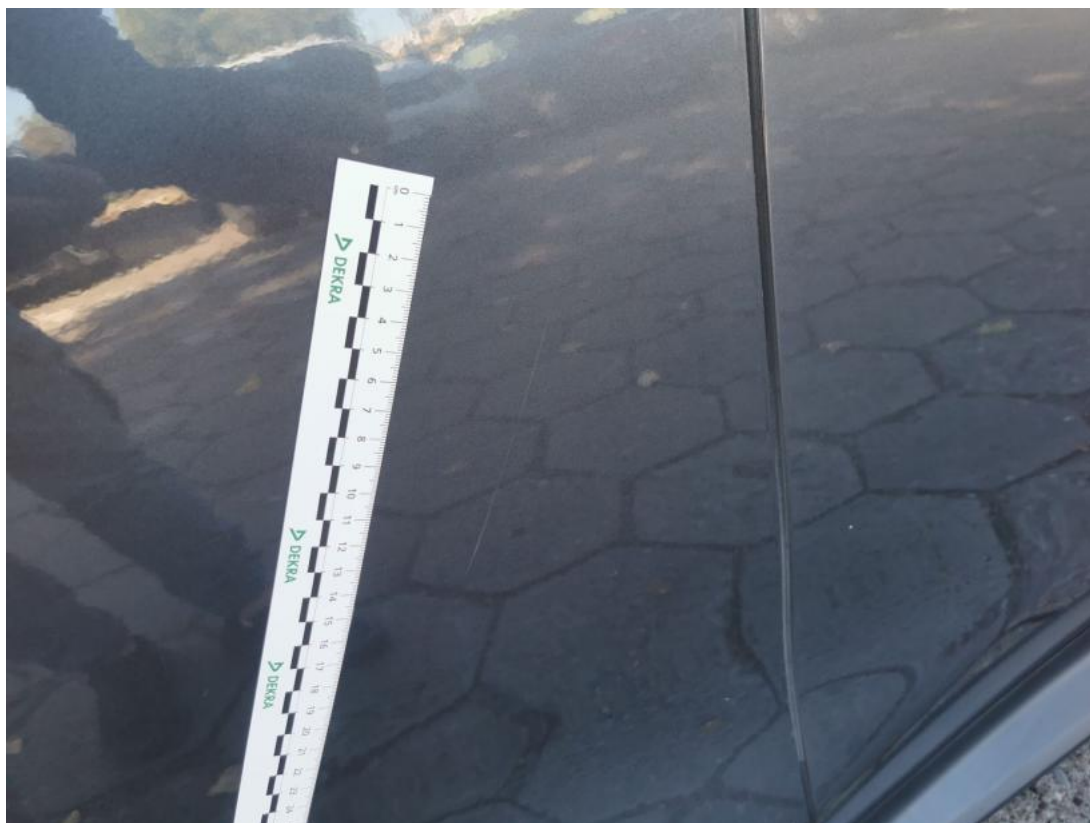
**Fot. 47**

| Poz. | Nazwa pozycji | Opis uszkodzeń | Kwalifik. | Naprawa [rbg] |
|---|---|---|---|---|
| 6 | Drzwi przednie (nieuzbrojone) L | rysa/odprysk | | |

Drzwi przed L - Rysa/odprysk 1

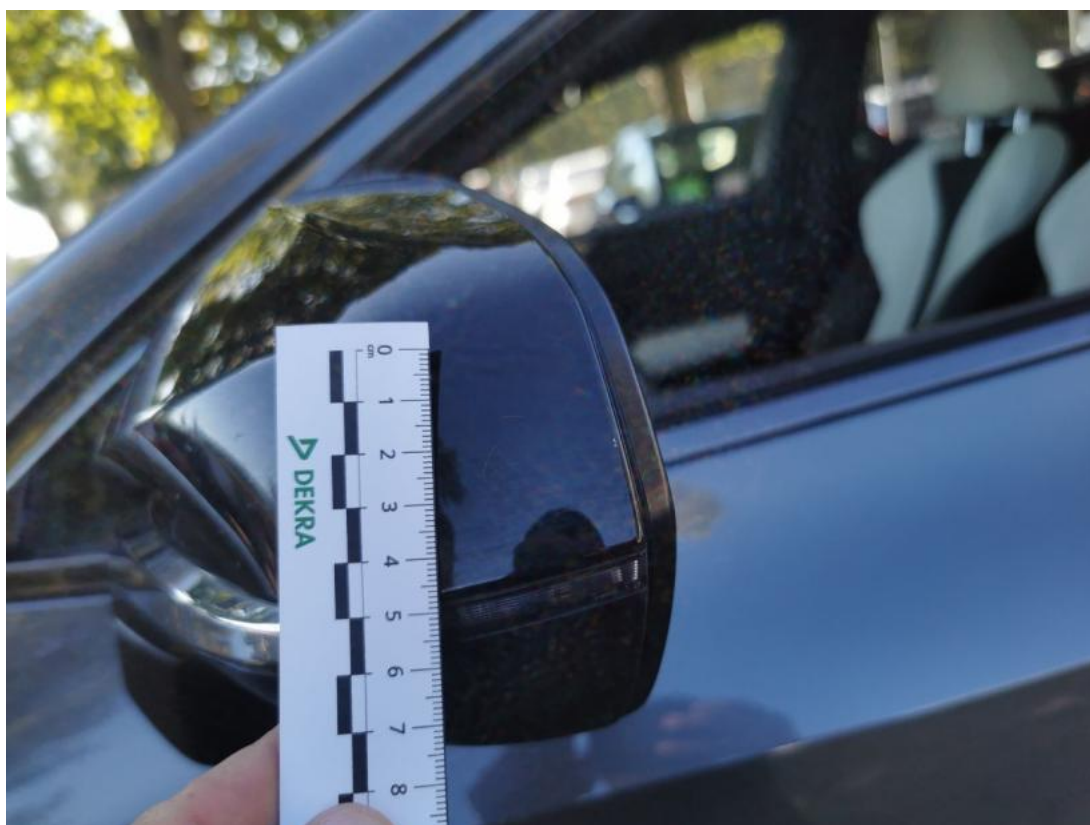
**Fot. 48**

| Poz. | Nazwa pozycji | Opis uszkodzeń | Kwalifik. | Naprawa [rbg] |
|---|---|---|---|---|
| 7 | Osłona lusterka zewnętrznego L | rysa/odprysk | | |

Lusterko zew L - Rysa/odprysk 1

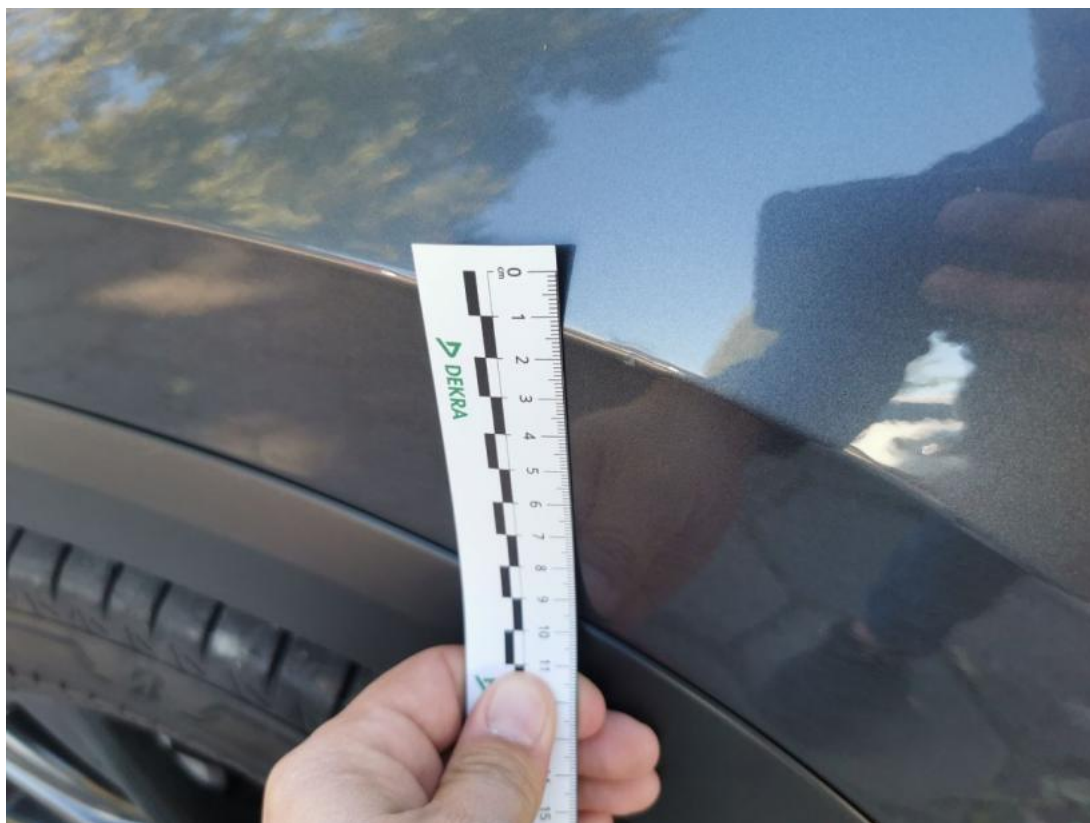
**Fot. 49**

| Poz. | Nazwa pozycji | Opis uszkodzeń | Kwalifik. | Naprawa [rbg] |
|---|---|---|---|---|
| 4 | Błotnik przedni L | wgniecenie/odkształcenie | | |

Błotnik przedni L - Wgniecenie/odkształcenie 1

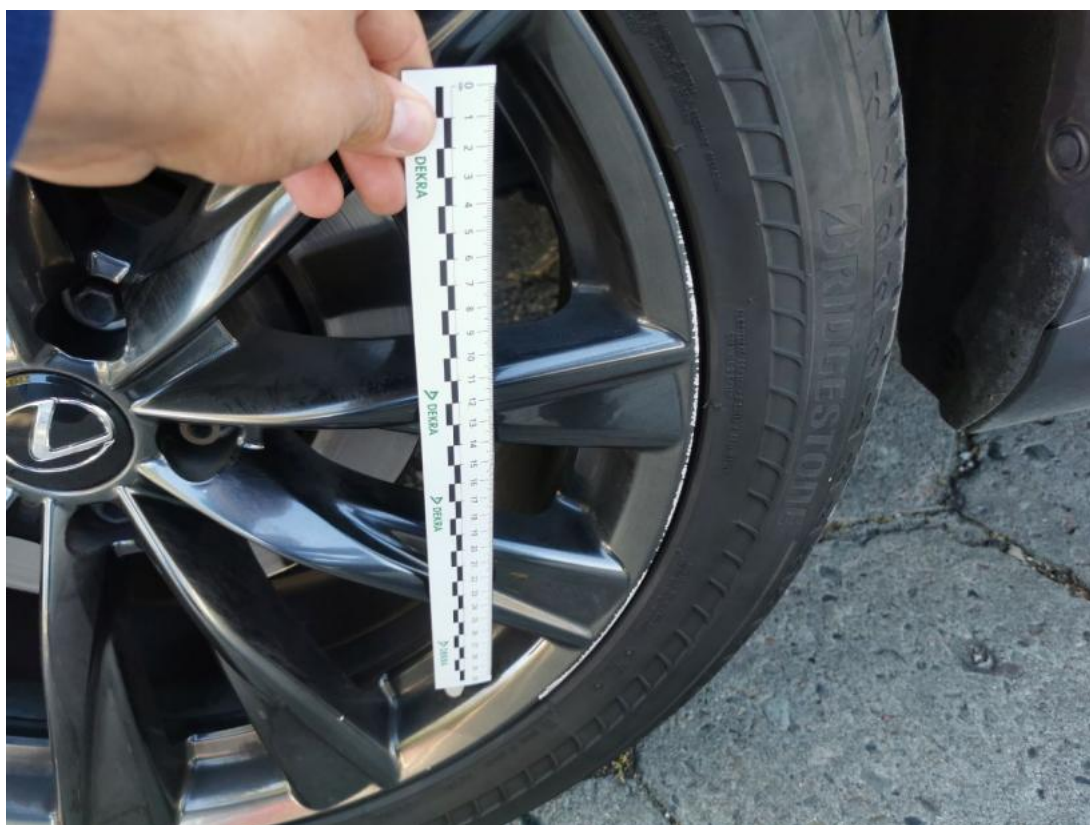
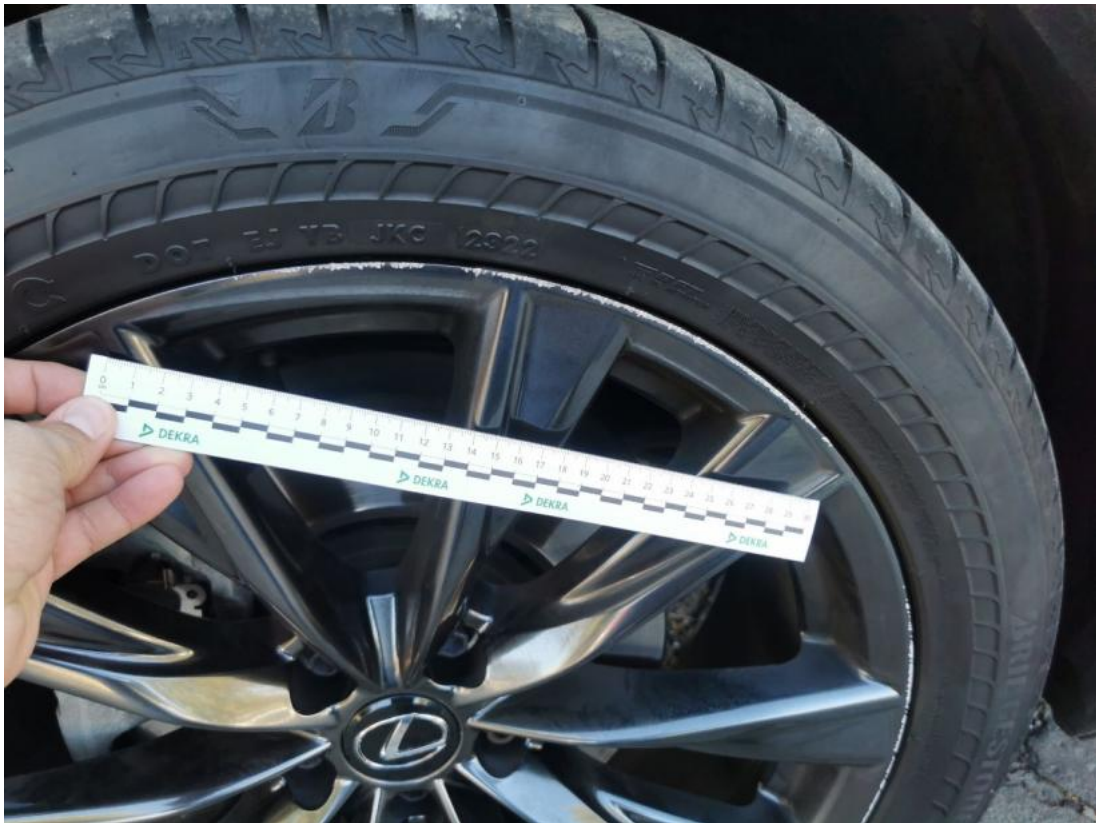
**Fot. 50**

| Poz. | Nazwa pozycji | Opis uszkodzeń | Kwalifik. | Naprawa [rbg] |
|---|---|---|---|---|
| 1 | Tarcza koła aluminiowa przód L | rysa/odprysk, ubytki materiału | NA | 2 |

Felga Aluminiowa przednia L - Rysa/odprysk 1

Felga Aluminiowa przednia L - Rysa/odprysk 2

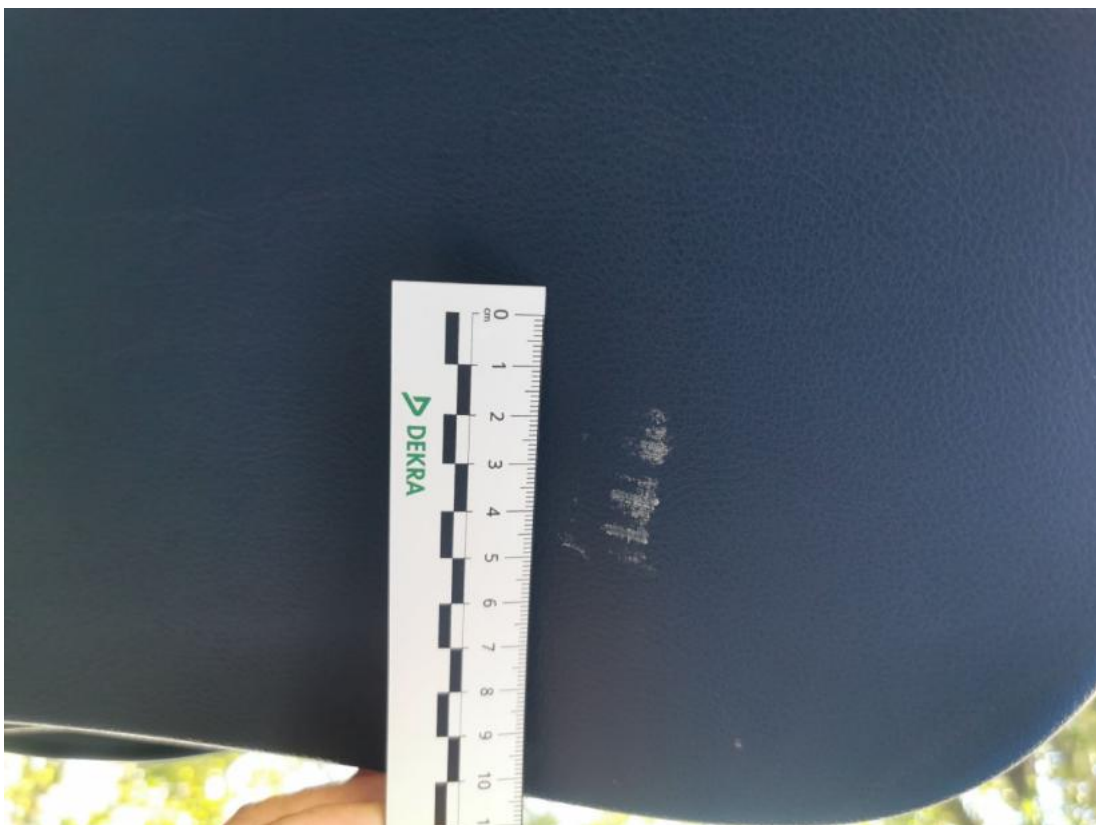
**Fot. 52**

| Poz. | Nazwa pozycji | Opis uszkodzeń | Kwalifik. | Naprawa [rbg] |
|---|---|---|---|---|
| 12 | Nakładka pokrywy tylnej dół | rysa/odprysk | | |

Wykładzina pokrywy tylnej - Rysa/odprysk 1
