Nr zlecenia: 58/07/08/2026/CarArena STANDARD

## Wycena wartości

Zadanie: Określenie wartości rynkowej pojazdu

| DANE IDENTYFIKACYJNE POJAZDU | | Dane: [O] VIII-2026 | |
|---|---|---|---|
| Marka: | MAZDA | Nr rejestracyjny: | SK885VE |

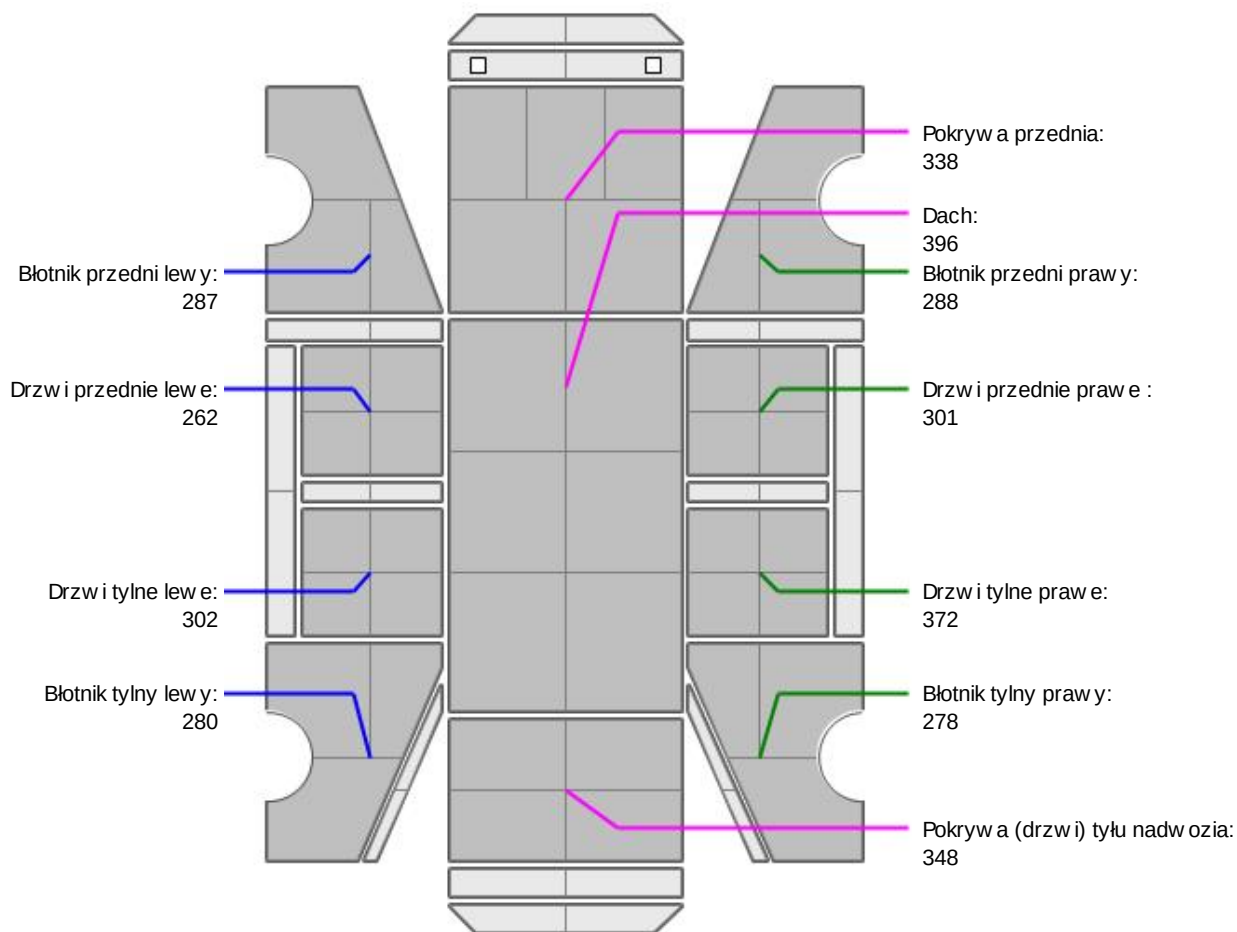
**KABINA KIEROWCY – Opis powłoki lakierowej**

| L.p. | Nazwa elementu | L / P | Grubość powłoki<br>[μm] | Opis |
| 1 | Pokrywa przednia | | 338 | |
| 2 | Dach | | 396 | |
| 3 | Błotnik przedni | L | 287 | |
| 4 | Drzwi przednie | L | 262 | |
| 5 | Błotnik tylny | L | 280 | |
| 6 | Błotnik przedni | P | 288 | |
| 7 | Drzwi przednie | P | 301 | |
| 8 | Błotnik tylny | P | 278 | |
| 9 | Pokrywa (drzwi) tyłu nadwozia | | 348 | |
| 10 | Drzwi tylne | L | 302 | |
| 11 | Drzwi tylne | P | 372 | |

Podane przedziały grubości powłoki lakierowej poszczególnych elementów dotyczą wyłącznie punktów pomiarowych, tj. trzech wybranych miejsc na danym elemencie nadwozia. Nie oznacza to, że w pozostałych obszarach danego elementu grubość powłoki jest jednakowa ani że nie może wykroczyć poza wskazane zakresy. Pomiary wykonano urządzeniem będącym w posiadaniu rzeczoznawcy. Pomiar wykonany innym przyrządem może się różnić.
