Nr zlecenia: 44/10/08/2026/CarArena STANDARD

## Wycena wartości

Zadanie: Określenie wartości rynkowej pojazdu

| DANE IDENTYFIKACYJNE POJAZDU | | Dane: [O] VIII-2026 | |
|---|---|---|---|
| Model pojazdu: | 420 Gran Coupe Diesel MR`21 E6d/e G26 | Nr Info-Ekspert: | 003-06069 |

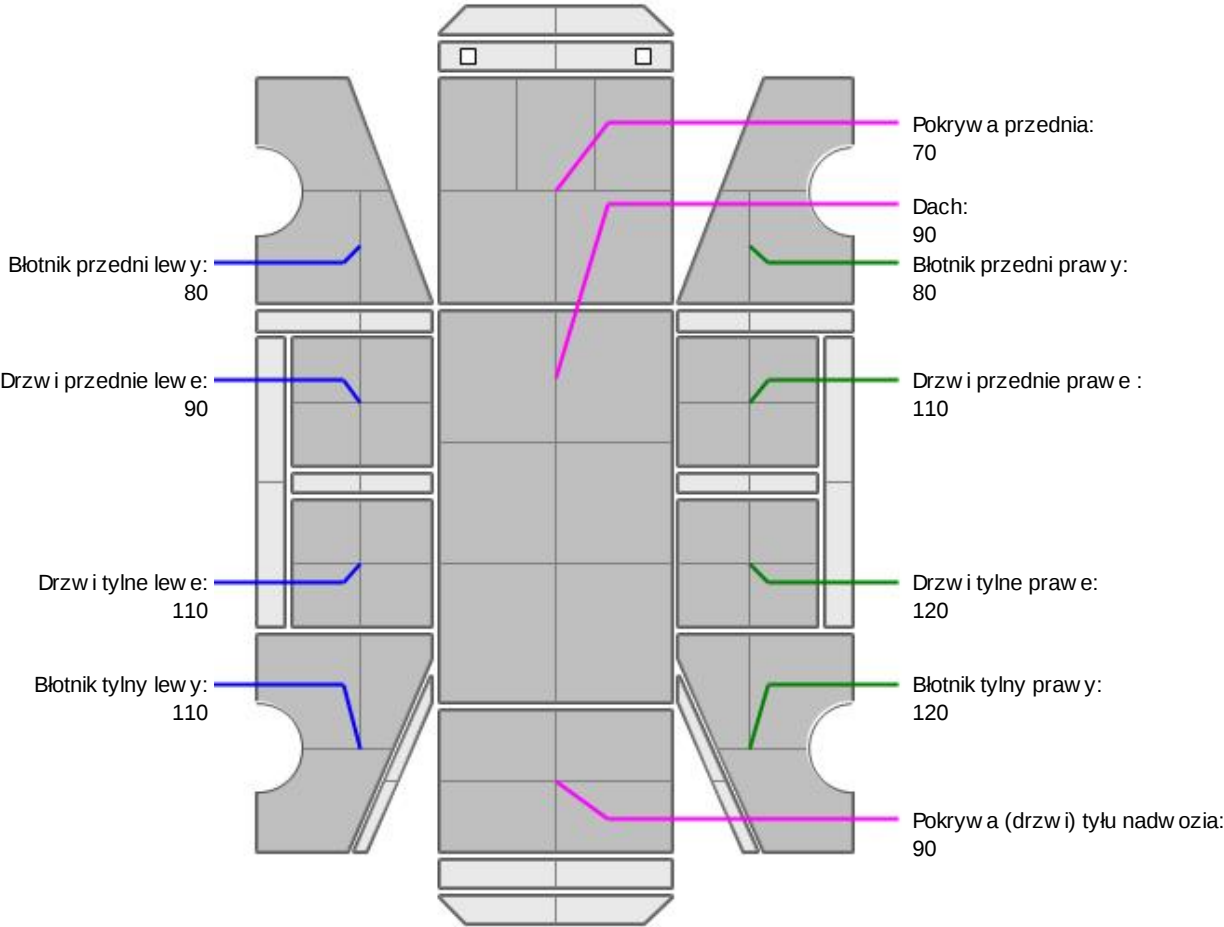
KABINA KIEROWCY – Opis powłoki lakierowej

| L.p. | Nazwa elementu | L / P | Grubość powłoki [µm] | Opis |
| 1 | Pokrywa przednia | | 70 | |
| 2 | Dach | | 90 | |
| 3 | Błotnik przedni | L | 80 | |
| 4 | Drzwi przednie | L | 90 | |
| 5 | Drzwi tylne | L | 110 | |
| 6 | Błotnik tylny | L | 110 | |
| 7 | Błotnik przedni | P | 80 | |
| 8 | Drzwi przednie | P | 110 | |
| 9 | Drzwi tylne | P | 120 | |
| 10 | Błotnik tylny | P | 120 | |
| 11 | Pokrywa (drzwi) tyłu nadwozia | | 90 | |

Podane przedziały grubości powłoki lakierowej poszczególnych elementów dotyczą wyłącznie punktów pomiarowych, tj. trzech wybranych miejsc na danym elemencie nadwozia. Nie oznacza to, że w pozostałych obszarach danego elementu grubość powłoki jest jednakowa ani że nie może wykroczać poza wskazane zakresy. Pomiary wykonano urządzeniem będącym w posiadaniu rzeczoznawcy. Pomiar wykonany innym przyrządem może się różnić.
