Nr zlecenia: 43/10/08/2026/CarArena STANDARD

## Wycena wartości

Zadanie: Określenie wartości rynkowej pojazdu

| DANE IDENTYFIKACYJNE POJAZDU | | Dane: [T] VIII-2026 | |
|---|---|---|---|
| Model pojazdu: | X1 2.0 Diesel MR`23 E6d U11 | Nr Info-Ekspert: | 003-06258 |

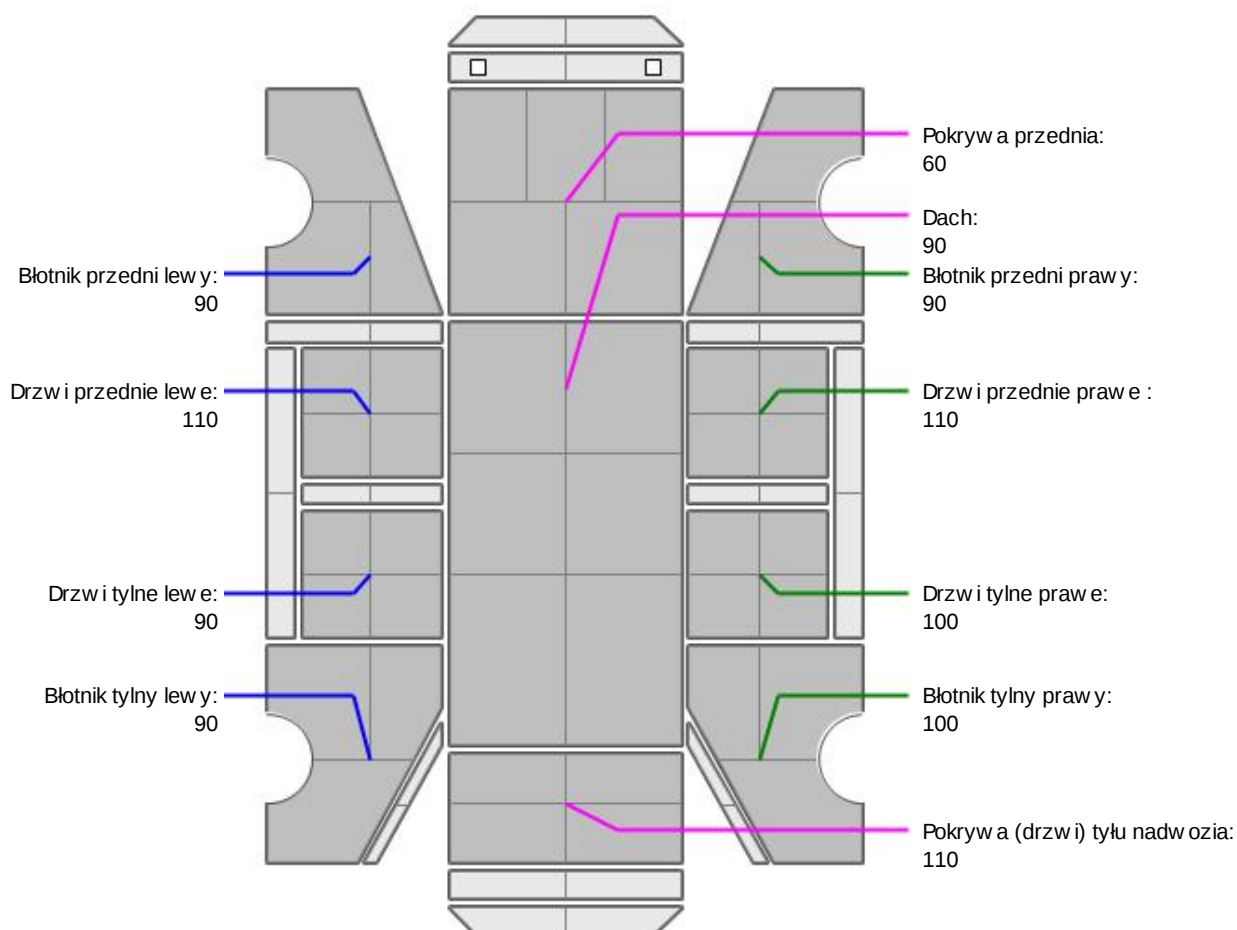
## NADWOZIE – Opis powłoki lakierowej

| L.p. | Nazwa elementu | L / P | Grubość powłoki [µm] | Opis |
| 1 | Pokrywa przednia | | 60 | |
| 2 | Dach | | 90 | |
| 3 | Błotnik przedni | L | 90 | |
| 4 | Drzwi przednie | L | 110 | |
| 5 | Drzwi tylne | L | 90 | |
| 6 | Błotnik tylny | L | 90 | |
| 7 | Błotnik przedni | P | 90 | |
| 8 | Drzwi przednie | P | 110 | |
| 9 | Drzwi tylne | P | 100 | |
| 10 | Błotnik tylny | P | 100 | |
| 11 | Pokrywa (drzwi) tyłu nadwozia | | 110 | |

Podane przedziały grubości powłoki lakierowej poszczególnych elementów dotyczą wyłącznie punktów pomiarowych, tj. trzech wybranych miejsc na danym elemencie nadwozia. Nie oznacza to, że w pozostałych obszarach danego elementu grubość powłoki jest jednakowa ani że nie może wykroczyć poza wskazane zakresy. Pomiary wykonano urządzeniem będącym w posiadaniu rzeczoznawcy. Pomiar wykonany innym przyrządem może się różnić.
