Nr zlecenia: 70/29/07/2026/CarArena STANDARD

## Wycena wartości

Zadanie: Określenie wartości rynkowej pojazdu

| DANE IDENTYFIKACYJNE POJAZDU | | Dane: [D] VIII-2026 | |
|---|---|---|---|
| Model pojazdu: | 317 Sprinter CDI MR`18 E6 3.5t | Nr Info-Ekspert: | 022-11784 |

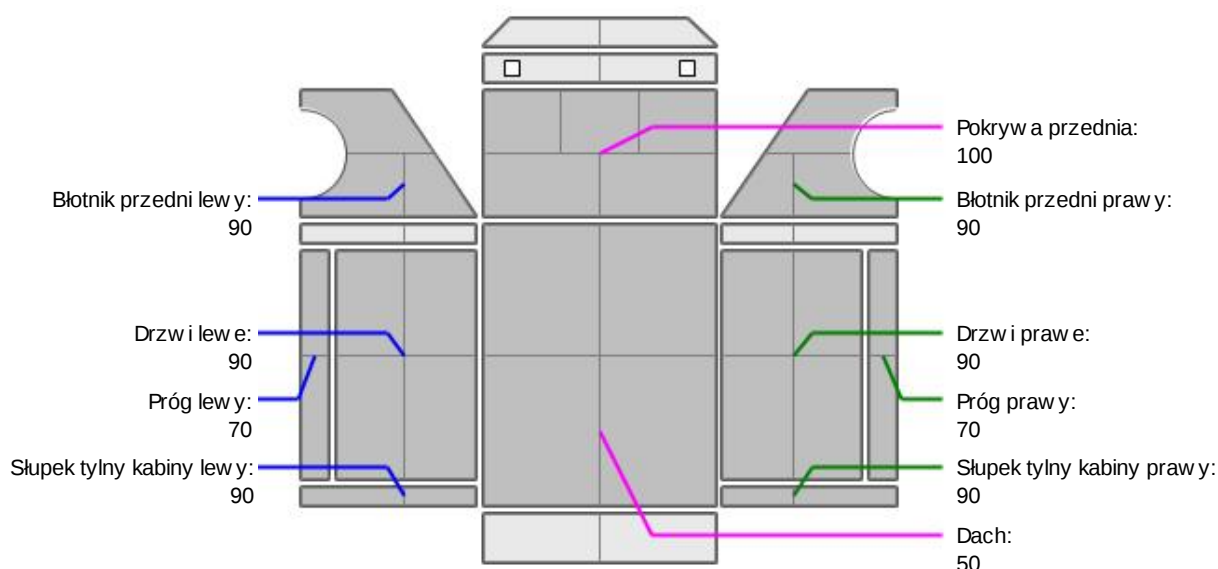
### KABINA KIEROWCY – Opis powłoki lakierowej

| L.p. | Nazwa elementu | L / P | Grubość powłoki [μm] | Opis |
| 1 | Pokrywa przednia | | 100 | |
| 2 | Dach | | 50 | |
| 3 | Błotnik przedni | L | 90 | |
| 4 | Próg | L | 70 | |
| 5 | Drzwi | L | 90 | |

| 6 | Słupek tylny kabiny | L | 90 | |
| 7 | Błotnik przedni | P | 90 | |
| 8 | Próg | P | 70 | |
| 9 | Drzwi | P | 90 | |
| 10 | Słupek tylny kabiny | P | 90 | |

Podane przedziały grubości powłoki lakierowej poszczególnych elementów dotyczą wyłącznie punktów pomiarowych, tj. trzech wybranych miejsc na danym elemencie nadwozia. Nie oznacza to, że w pozostałych obszarach danego elementu grubość powłoki jest jednakowa ani że nie może wykroczać poza wskazane zakresy. Pomiary wykonano urządzeniem będącym w posiadaniu rzeczoznawcy. Pomiar wykonany innym przyrządem może się różnić.
