Nr zlecenia: 126/04/08/2026/CarArena STANDARD

## WYCENA

Zadanie: Określenie wartości rynkowej pojazdu

Model pojazdu: **530 Touring Diesel DPF MR`10 E5 F11**

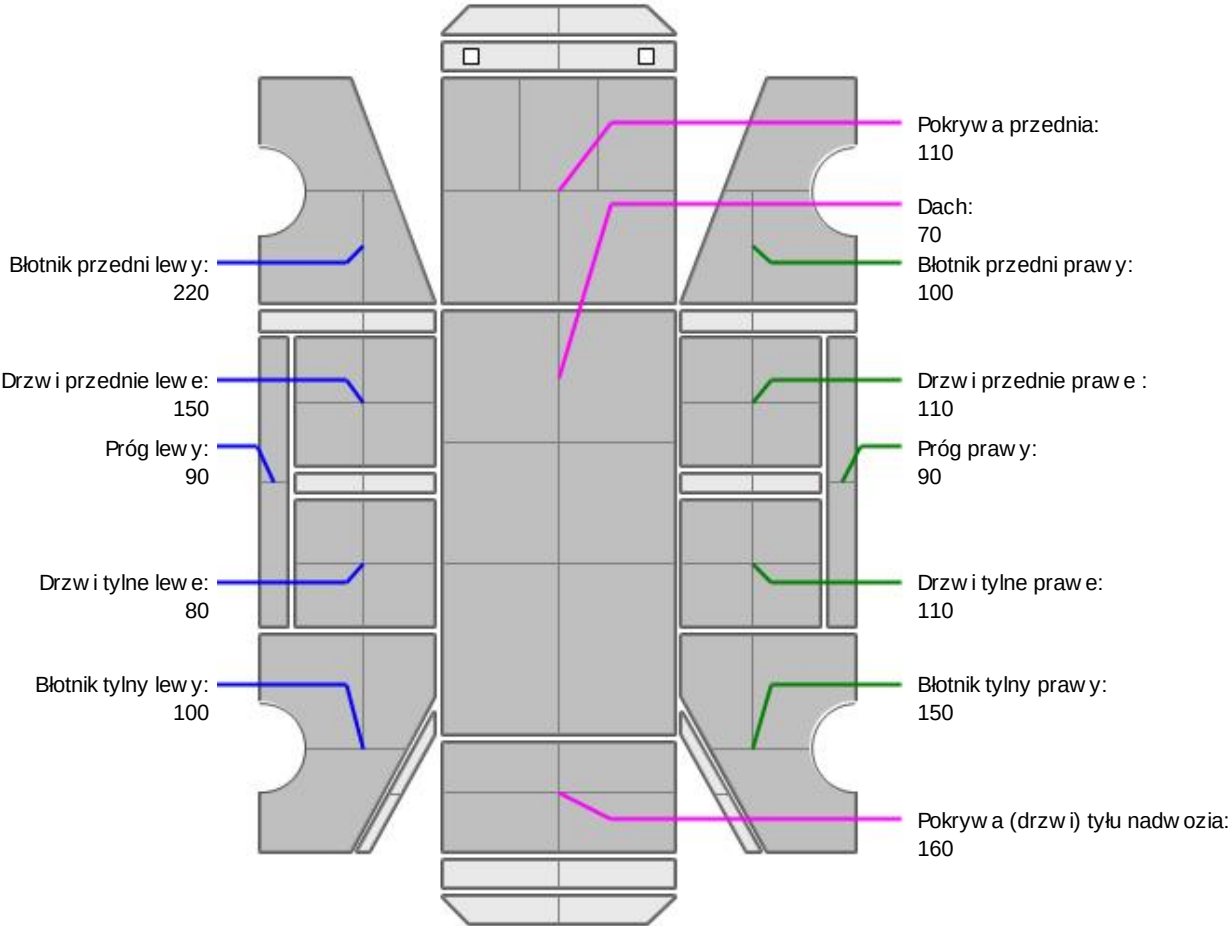
NADWOZIE – Opis powłoki lakierowej

| L.p. | Nazwa elementu | L / P | Grubość powłoki [µm] | Opis |
| 1 | Pokrywa przednia | | 110 | |
| 2 | Dach | | 70 | |
| 3 | Błotnik przedni | L | 220 | |
| 4 | Próg | L | 90 | |
| 5 | Drzwi przednie | L | 150 | |
| 6 | Drzwi tylne | L | 80 | |
| 7 | Błotnik tylny | L | 100 | |
| 8 | Błotnik przedni | P | 100 | |
| 9 | Próg | P | 90 | |
| 10 | Drzwi przednie | P | 110 | |
| 11 | Drzwi tylne | P | 110 | |
| 12 | Błotnik tylny | P | 150 | |
| 13 | Pokrywa (drzwi) tyłu nadwozia | | 160 | |

Podane przedziały grubości powłoki lakierowej poszczególnych elementów dotyczą wyłącznie punktów pomiarowych, tj. trzech wybranych miejsc na danym elemencie nadwozia. Nie oznacza to, że w pozostałych obszarach danego elementu grubość powłoki jest jednakowa ani że nie może wykraczać poza wskazane zakresy. Pomiary wykonano urządzeniem będącym w posiadaniu rzeczoznawcy. Pomiar wykonany innym przyrządem może się różnić.
