Nr zlecenia: 67/11/08/2026/CarArena STANDARD

## WYCENA WARTOŚCI

Zadanie: Ocena stanu technicznego i określenie wartości rynkowej pojazdu

| DANE IDENTYFIKACYJNE POJAZDU | | Dane: [D] VIII-2026 | |
|---|---|---|---|
| Marka: | FIAT | Nr rejestracyjny: | LU958FE |

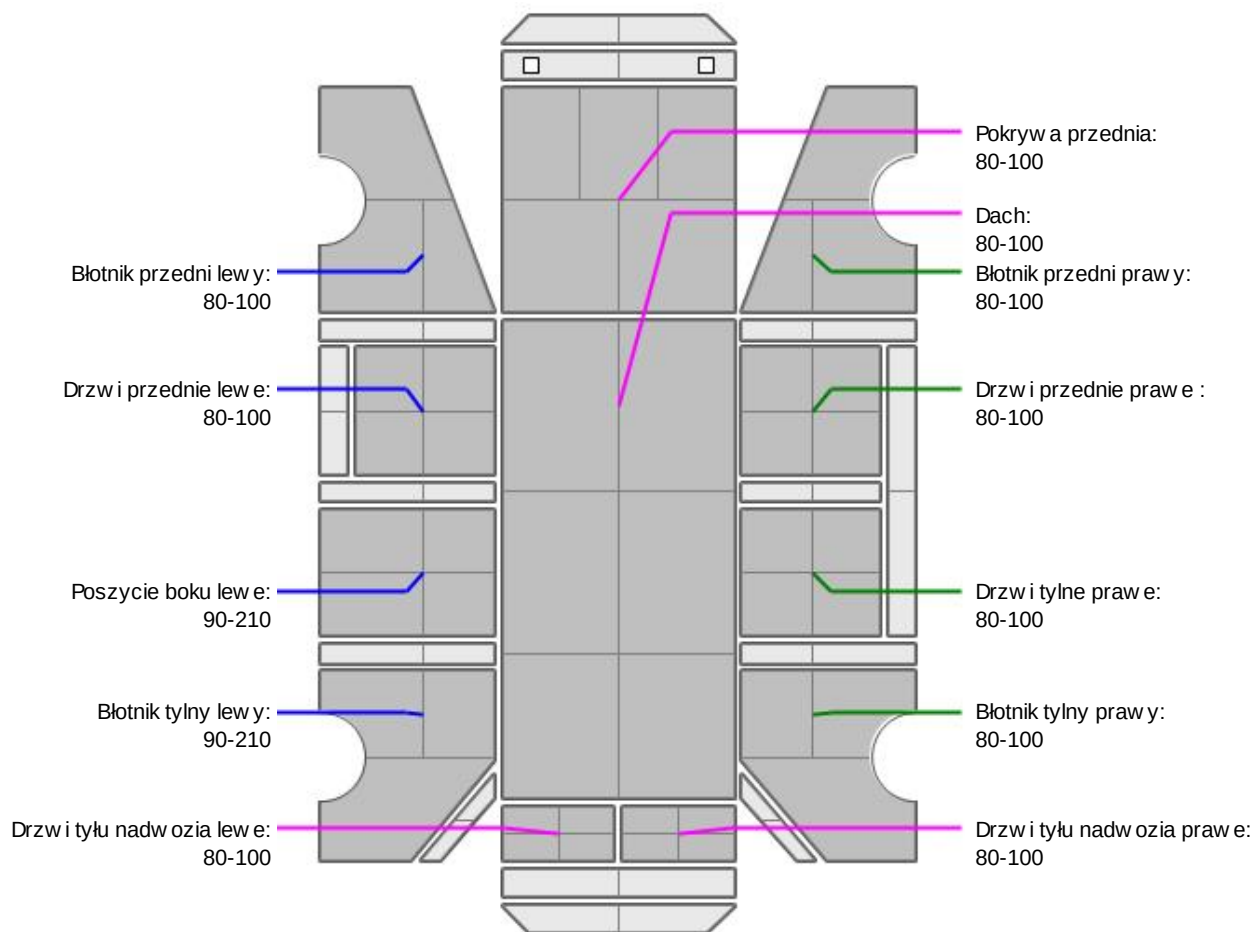
## NADWOZIE – Opis powłoki lakierowej

| L.p. | Nazwa elementu | L / P | Grubość powłoki [μm] | Opis |
| 5 | Błotnik tylny | L | 90-210 | |
| 11 | Pokrywa (drzwi) tyłu nadwozia | | 90-110 | |
| 12 | Poszycie boku | L | 90-210 | |

Podane przedziały grubości powłoki lakierowej poszczególnych elementów dotyczą wyłącznie punktów pomiarowych, tj. trzech wybranych miejsc na danym elemencie nadwozia. Nie oznacza to, że w pozostałych obszarach danego elementu grubość powłoki jest jednakowa ani że nie może wykroczyć poza wskazane zakresy. Pomiary wykonano urządzeniem będącym w posiadaniu rzeczoznawcy. Pomiar wykonany innym przyrządem może się różnić.
