Nr zlecenia: 69/11/08/2026/CarArena STANDARD

## WYCENA WARTOŚCI

Zadanie: Ocena stanu technicznego i określenie wartości rynkowej pojazdu

| DANE IDENTYFIKACYJNE POJAZDU | | Dane: [D] VIII-2026 | |
|---|---|---|---|
| Model pojazdu: | Fiorino 1.4 MR`16 E6 1.7t | Nr Info-Ekspert: | 045-04615 |

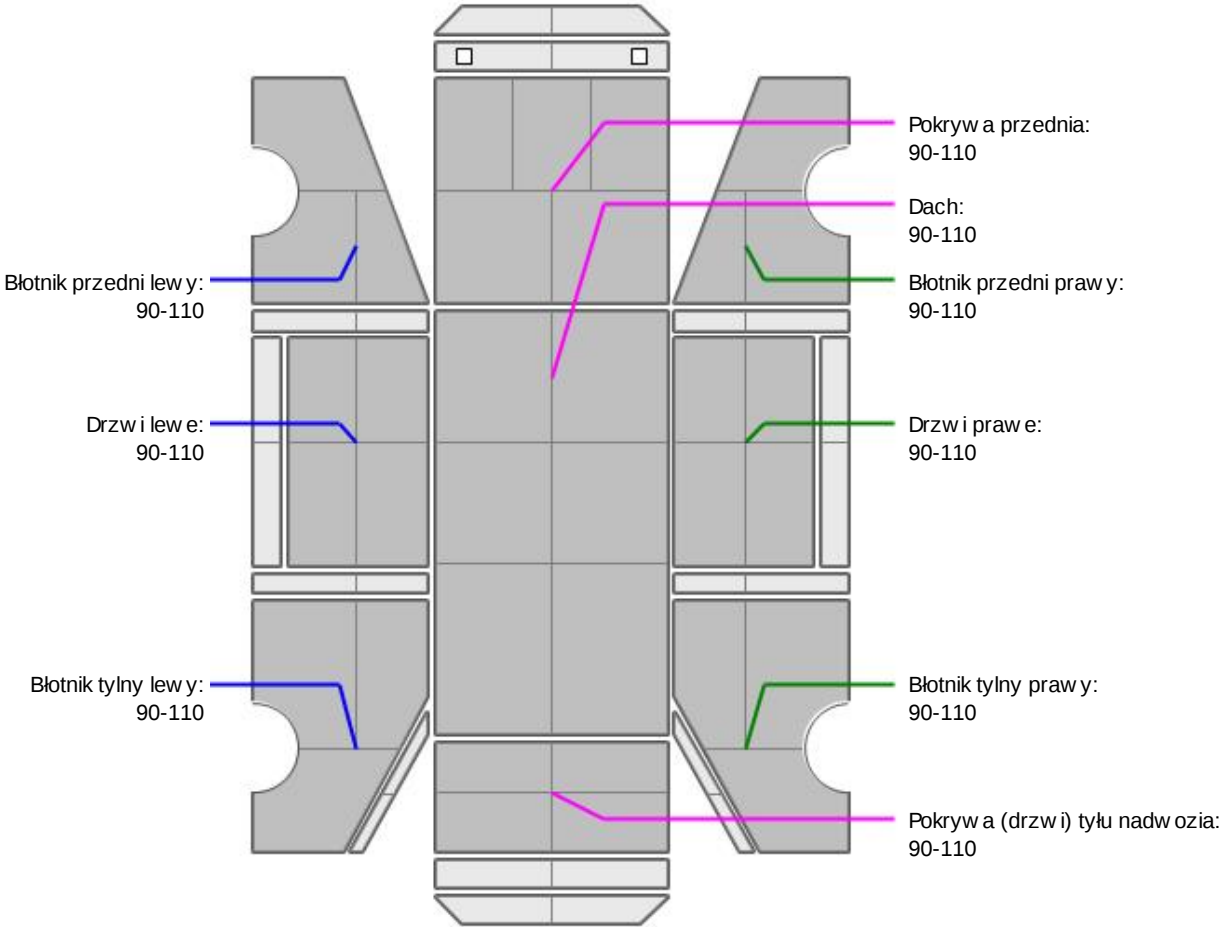
NADWOZIE – Opis powłoki lakierowej

| L.p. | Nazwa elementu | L / P | Grubość powłoki [μm] | Opis |
| 6 | Drzwi tyłu nadwozia | | 680μm | |
| 10 | Drzwi tyłu nadwozia | | 220μm | |

Podane przedziały grubości powłoki lakierowej poszczególnych elementów dotyczą wyłącznie punktów pomiarowych, tj. trzech wybranych miejsc na danym elemencie nadwozia. Nie oznacza to, że w pozostałych obszarach danego elementu grubość powłoki jest jednakowa ani że nie może wykroczać poza wskazane zakresy. Pomiary wykonano urządzeniem będącym w posiadaniu rzeczoznawcy. Pomiar wykonany innym przyrządem może się różnić.
