Nr zlecenia: 98/16/07/2026/CarArena STANDARD

# WYCENA

Zadanie: Określenie wartości rynkowej pojazdu

| DANE IDENTYFIKACYJNE POJAZDU (*) | | Dane: [O] VIII-2026 | |
|---|---|---|---|
| Model pojazdu: | <b>Fabia II 1.6 TDI-CR MR`11 E5</b> | Nr Info-Ekspert: | <b>034-01723</b> |

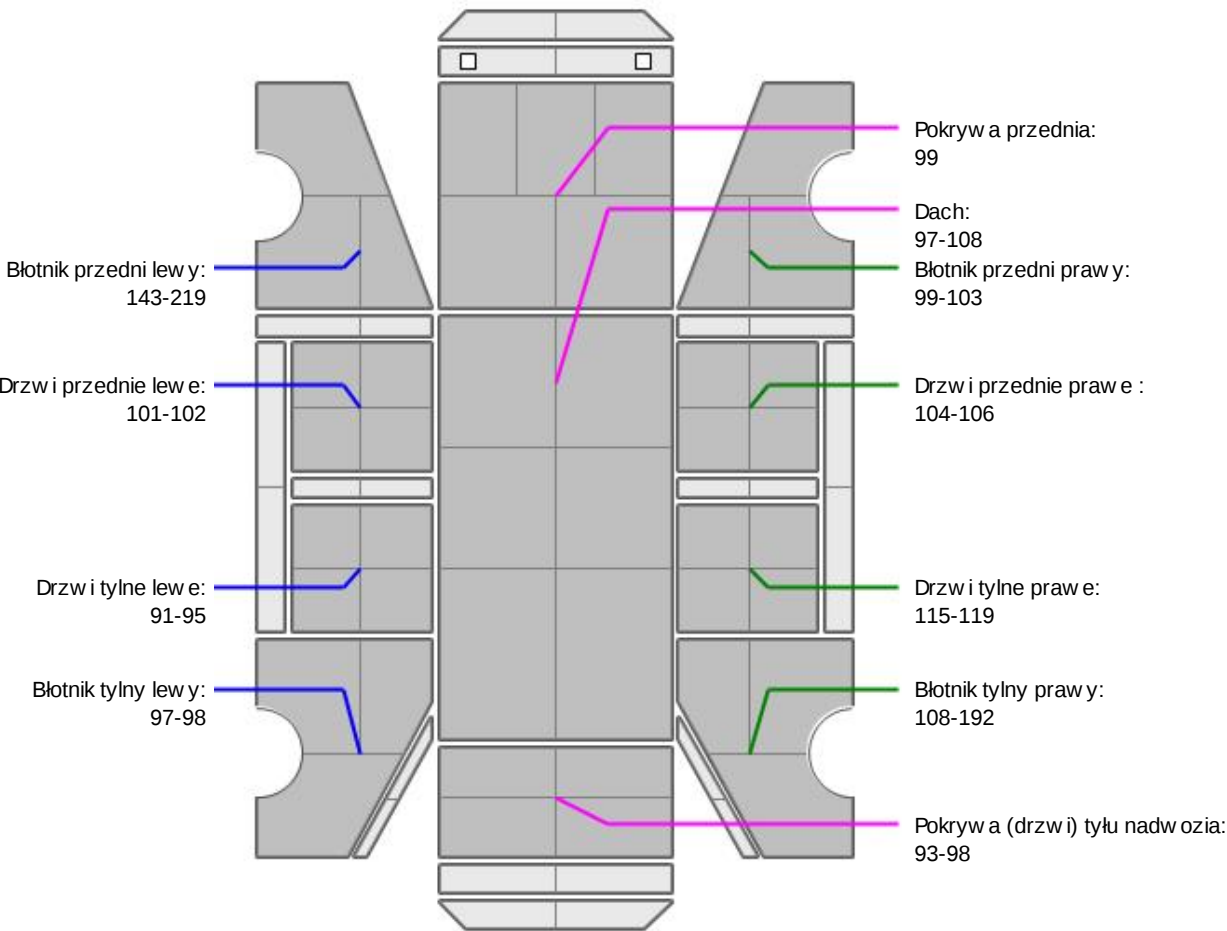
NADWOZIE – Opis powłoki lakierowej

| L.p. | Nazwa elementu | L / P | Grubość powłoki [µm] | Opis |
| 1 | Pokrywa przednia | | 99 | |
| 2 | Dach | | 97-108 | |
| 3 | Błotnik przedni | L | 143-219 | |
| 4 | Drzwi przednie | L | 101-102 | |
| 5 | Drzwi tylne | L | 91-95 | |
| 6 | Błotnik tylny | L | 97-98 | |
| 7 | Błotnik przedni | P | 99-103 | |
| 8 | Drzwi przednie | P | 104-106 | |
| 9 | Drzwi tylne | P | 115-119 | |
| 10 | Błotnik tylny | P | 108-192 | |
| 11 | Pokrywa (drzwi) tyłu nadwozia | | 93-98 | |

Podane przedziały grubości powłoki lakierowej poszczególnych elementów dotyczą wyłącznie punktów pomiarowych, tj. trzech wybranych miejsc na danym elemencie nadwozia. Nie oznacza to, że w pozostałych obszarach danego elementu grubość powłoki jest jednakowa ani że nie może wykraczać poza wskazane zakresy. Pomiary wykonano urządzeniem będącym w posiadaniu rzeczoznawcy. Pomiar wykonany innym przyrządem może się różnić.
