## Raport z oględzin pojazdu

| Numer raportu | 439788/8/26-9573 | Data raportu | 12-08-2026 |

| Marka, model | SUZUKI Swift 20-24 |
| Numer rejestracyjny | WD2348S |

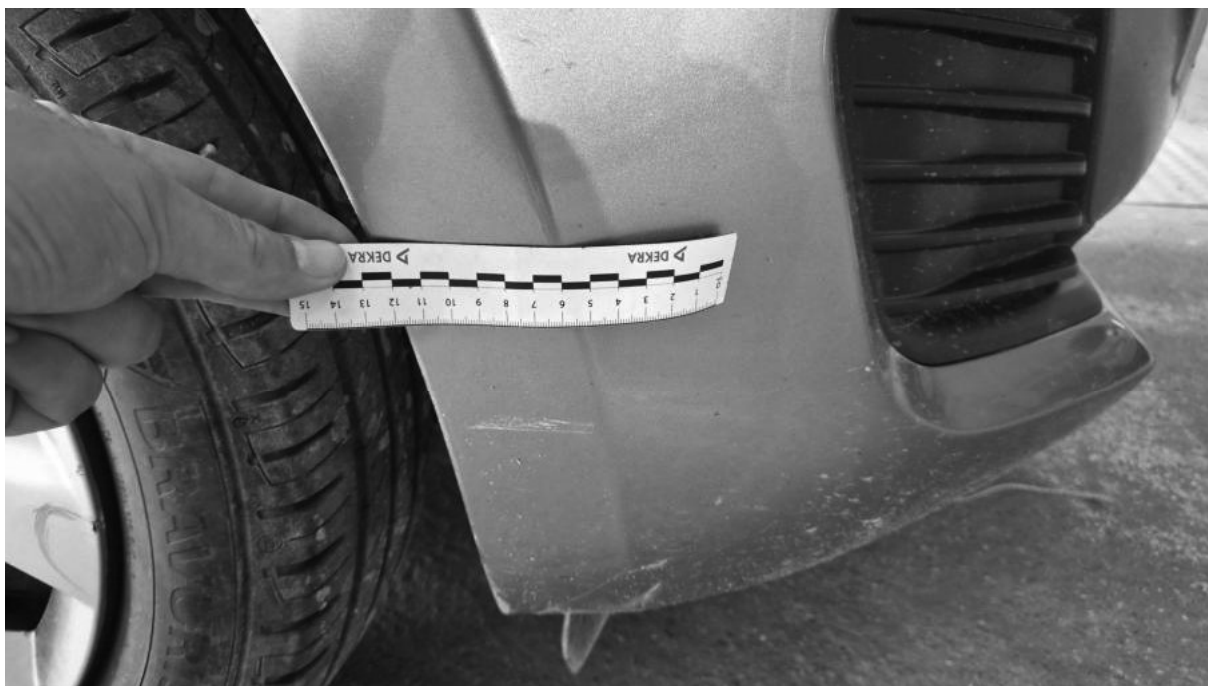
**Fot. 39**

Zderzak - Rysa/odprysk 1

| Poz. | Nazwa pozycji | Opis uszkodzeń | Kwalifik. | Naprawa [rbg] |
|---|---|---|---|---|
| 2 | Okładzina zderzaka przedniego | rysa/odprysk, wgniecenie/odkształcenie | NA | 1 |

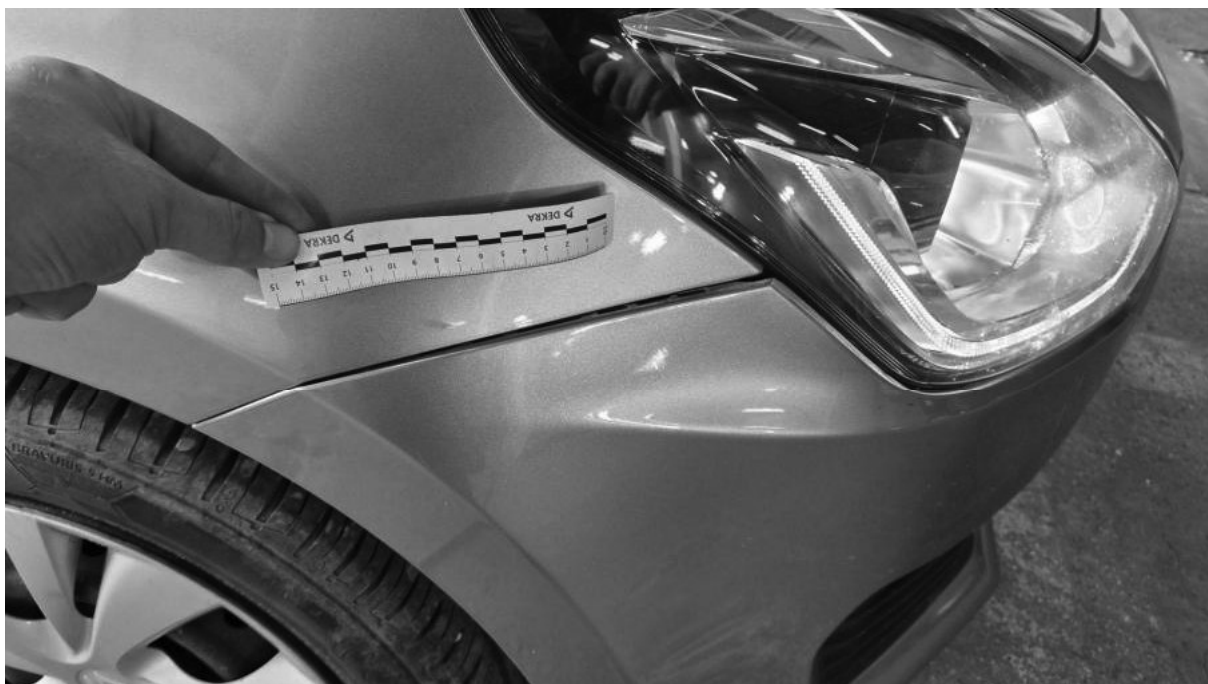
**Fot. 40**

Zderzak - Wgniecenie/odkształcenie 1

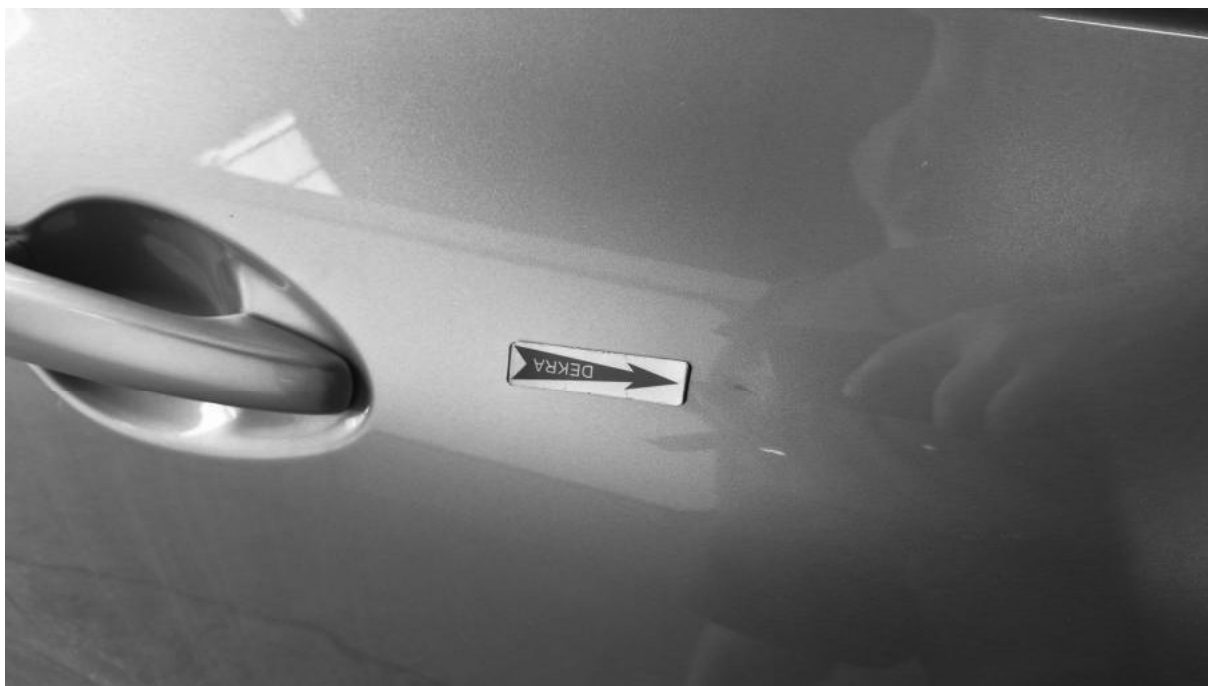
**Fot. 41**

Drzwi przednie P - Wgniecenie/odkształcenie 1

| Poz. | Nazwa pozycji | Opis uszkodzeń | Kwalifik. | Naprawa [rbg] |
|---|---|---|---|---|
| 8 | Drzwi przednie (nieuzbrojone) R | wgniecenie/odkształcenie | | |

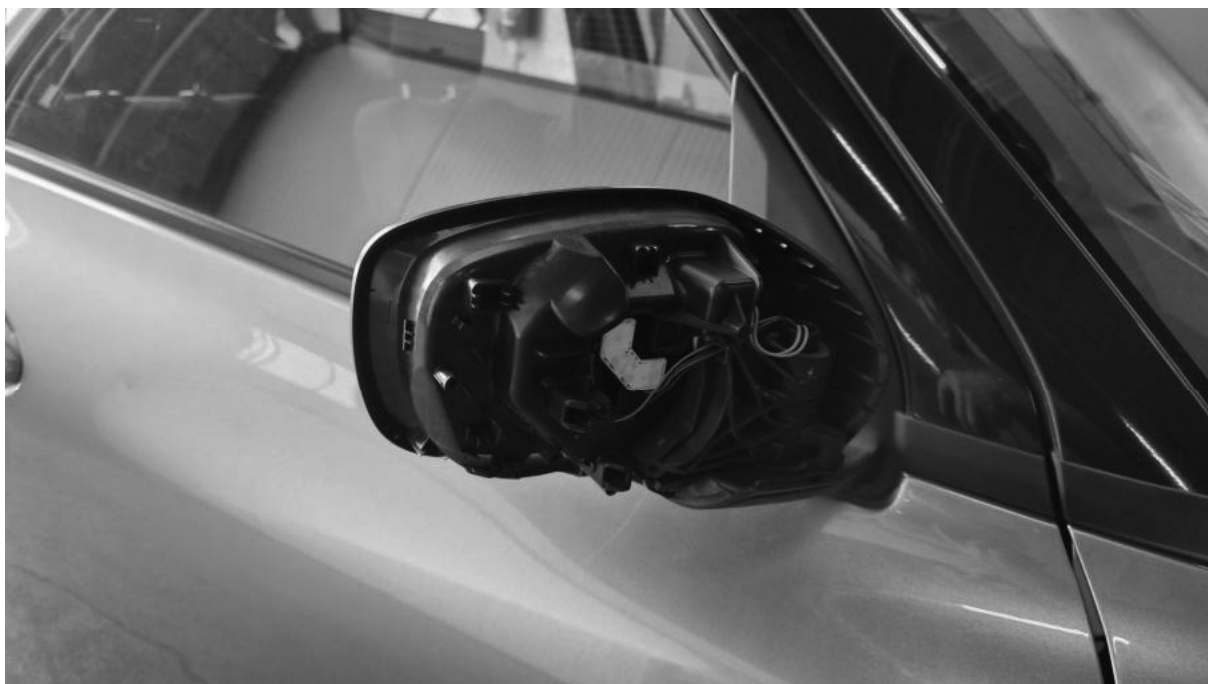
**Fot. 42**

Lusterko zew P - Inne 1

| Poz. | Nazwa pozycji | Opis uszkodzeń | Kwalifik. | Naprawa [rbg] |
|---|---|---|---|---|
| 1 | Ośłona lusterka zewnętrznego R | brak | WY | 0.2 |

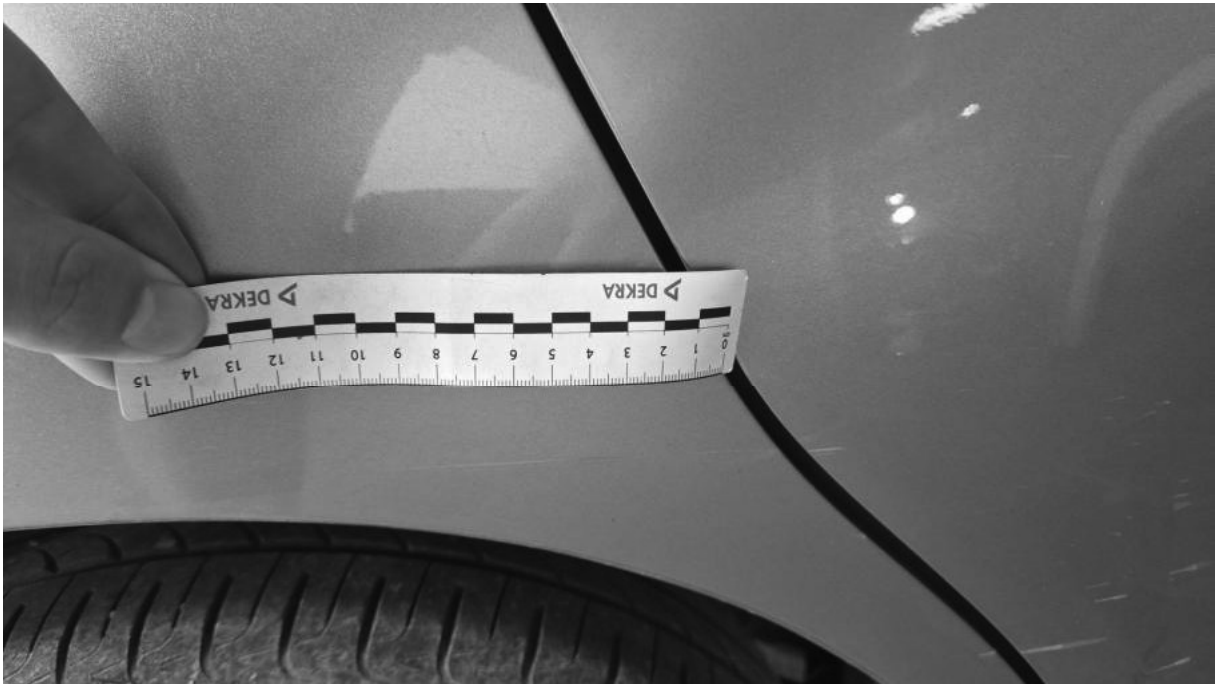
**Fot. 43**

Błotnik tylny P / Ściana boczna P - Rysa/odprysk 1

| Poz. | Nazwa pozycji | Opis uszkodzeń | Kwalifik. | Naprawa [rbg] |
|---|---|---|---|---|
| 5 | Błotnik tylny R | rysa/odprysk, wgniecenie/odkształcenie | NA | 1 |

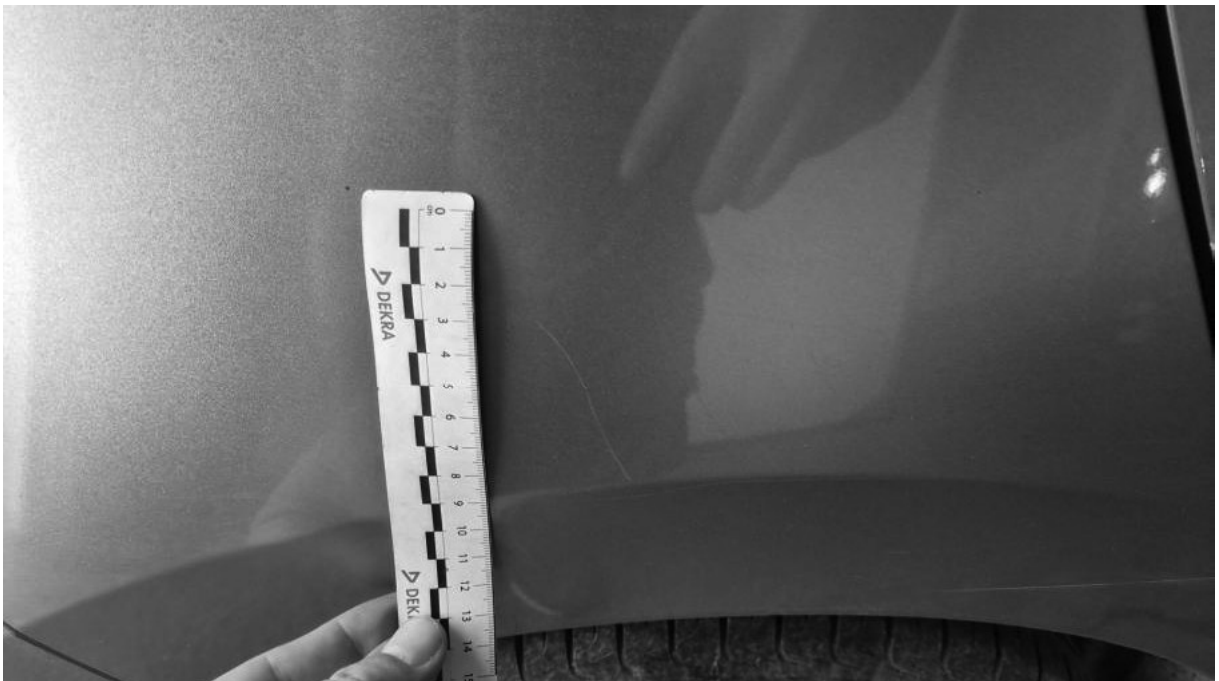
**Fot. 44**

Błotnik tylny P / Ściana boczna P - Rysa/odprysk 2

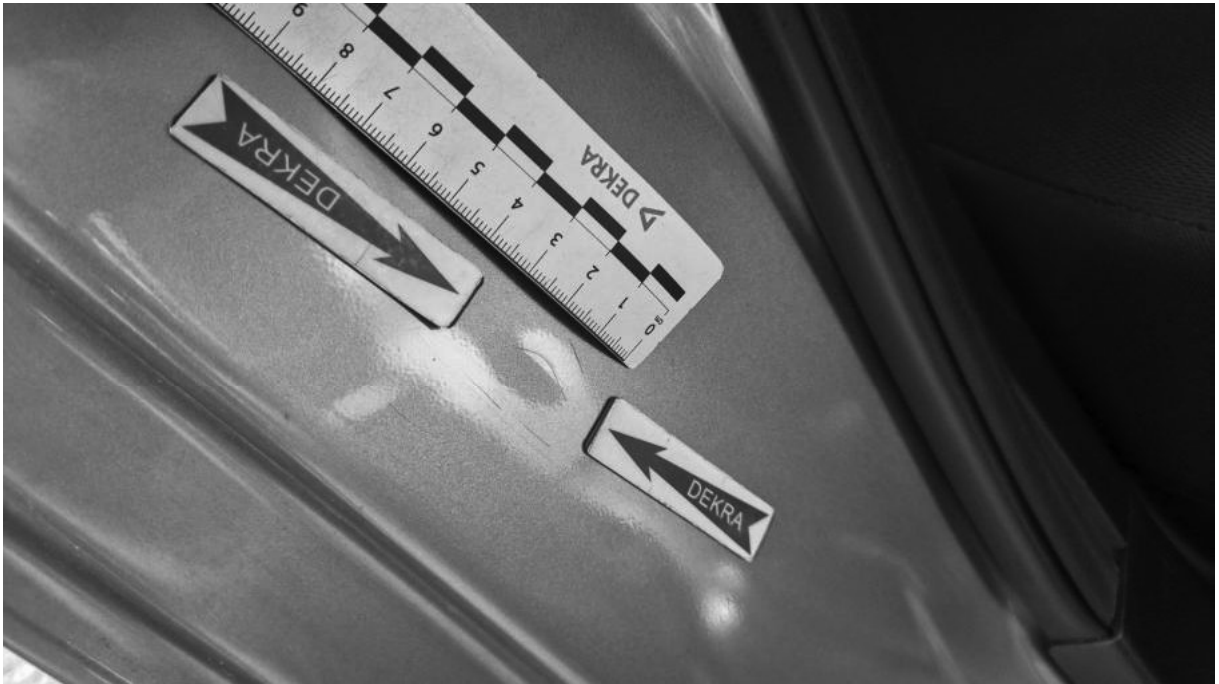
**Fot. 45**

Błotnik tylny P / Ściana boczna P - Wgniecenie/odkształcenie 1

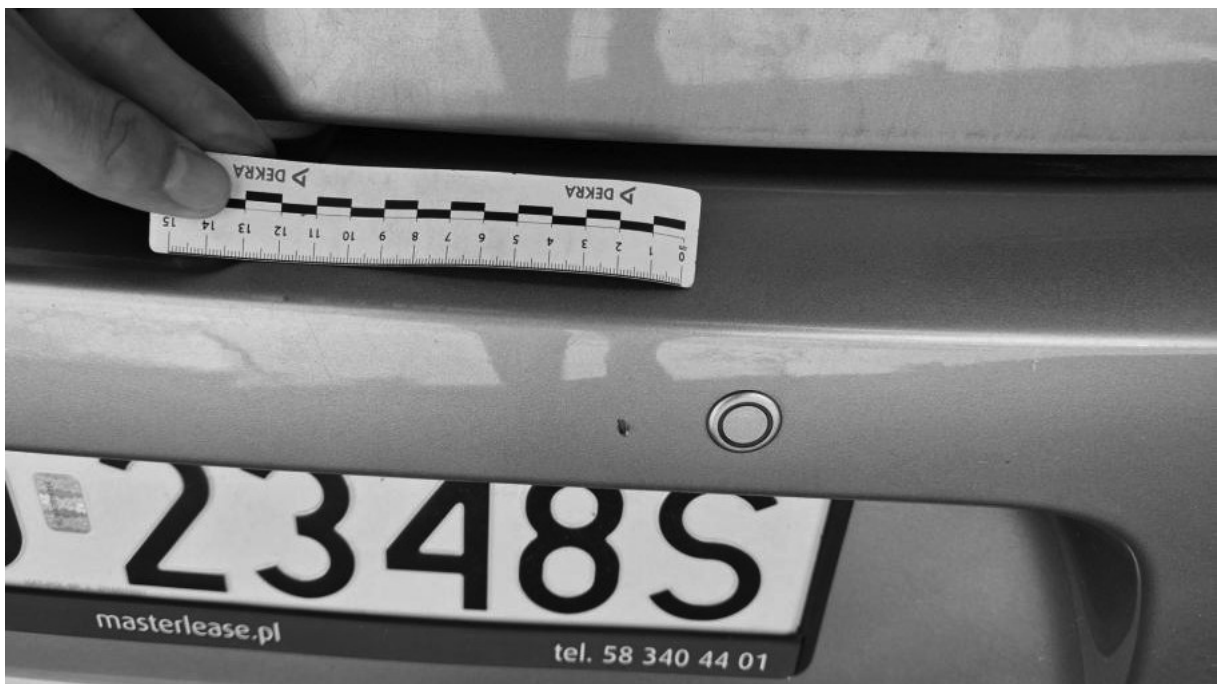
**Fot. 46**

Zderzak tylny - Rysa/odprysk 1

| Poz. | Nazwa pozycji | Opis uszkodzeń | Kwalifik. | Naprawa [rbg] |
|---|---|---|---|---|
| 9 | Okładzina zderzaka tylnego | rysa/odprysk | | |

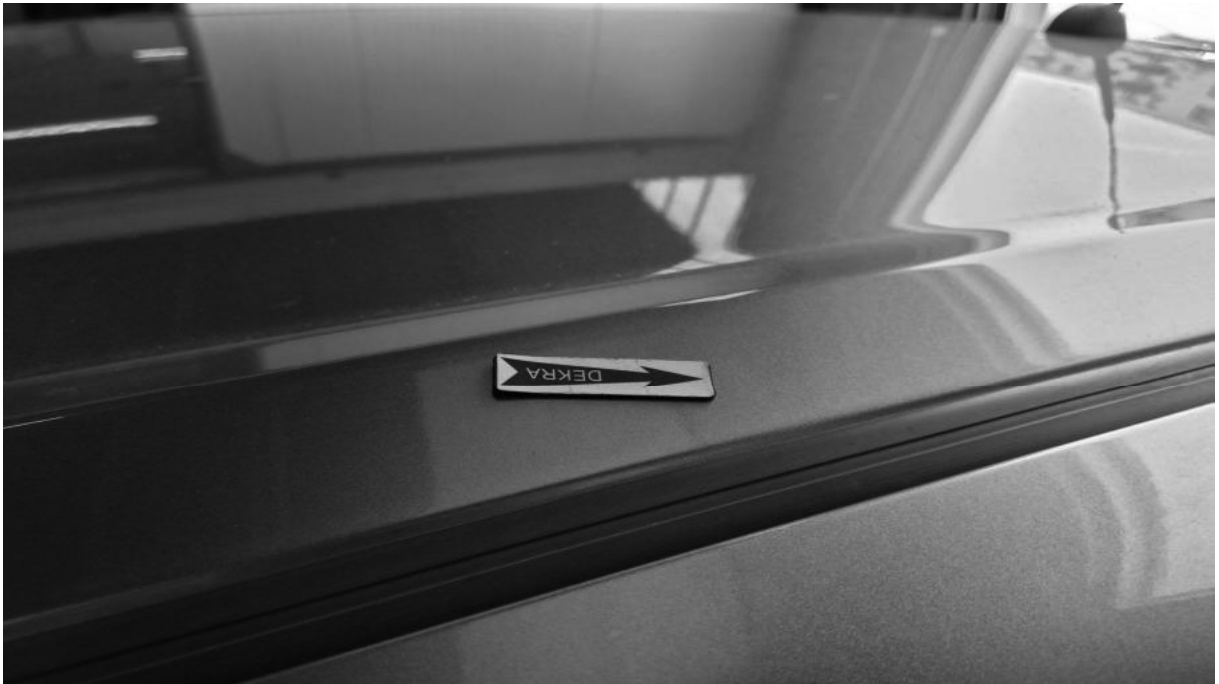
**Fot. 47**

Dach - Wgniecenie/odkształcenie 1

| Poz. | Nazwa pozycji | Opis uszkodzeń | Kwalifik. | Naprawa [rbg] |
|---|---|---|---|---|
| 7 | Dach | wgniecenie/odkształcenie | | |

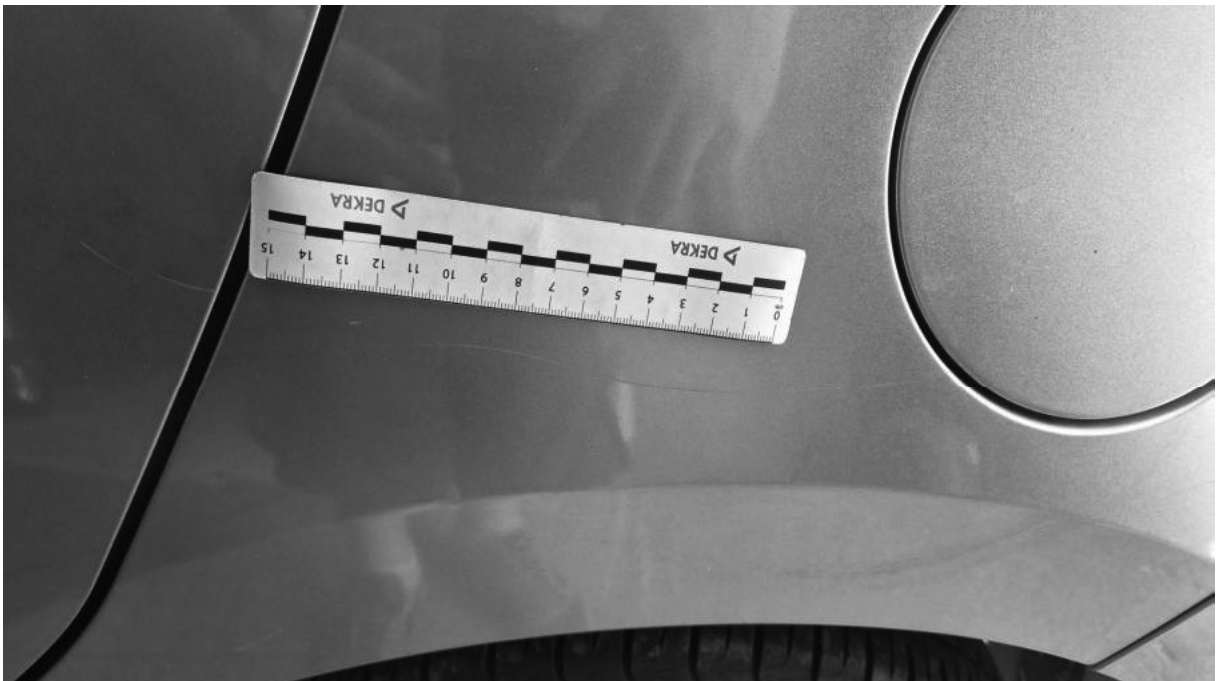
**Fot. 48**

Błotnik tylny L / Ściana boczna L - Rysa/odprysk 1

| Poz. | Nazwa pozycji | Opis uszkodzeń | Kwalifik. | Naprawa [rbg] |
|---|---|---|---|---|
| 4 | Błotnik tylny L | rysa/odprysk, wgniecenie/odkształcenie | NA | 1 |

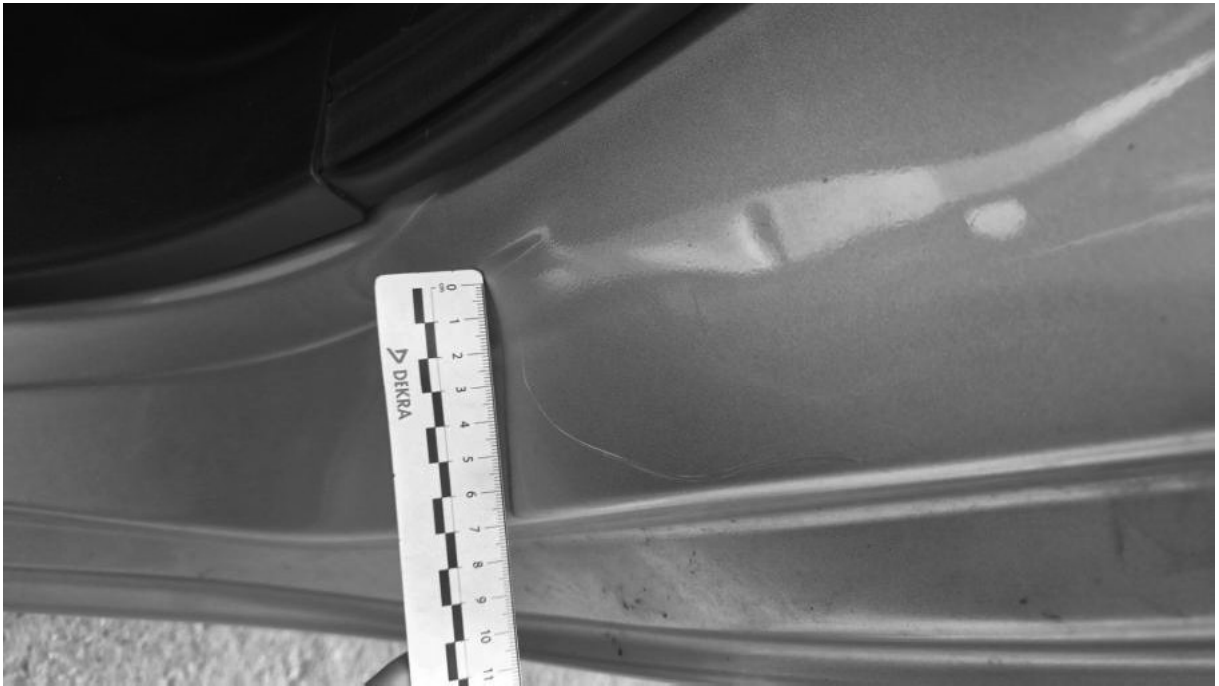
**Fot. 49**

Błotnik tylny L / Ściana boczna L - Rysa/odprysk 2

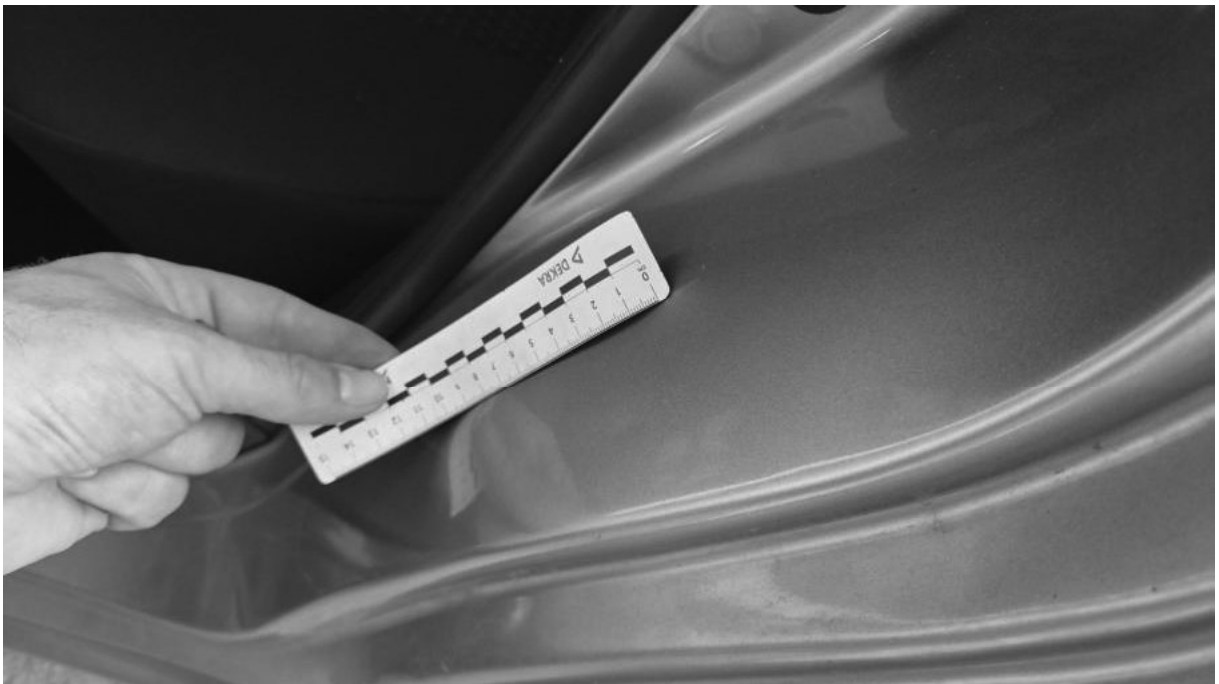
**Fot. 50**

Błotnik tylny L / Ściana boczna L - Wgniecenie/odkształcenie 1

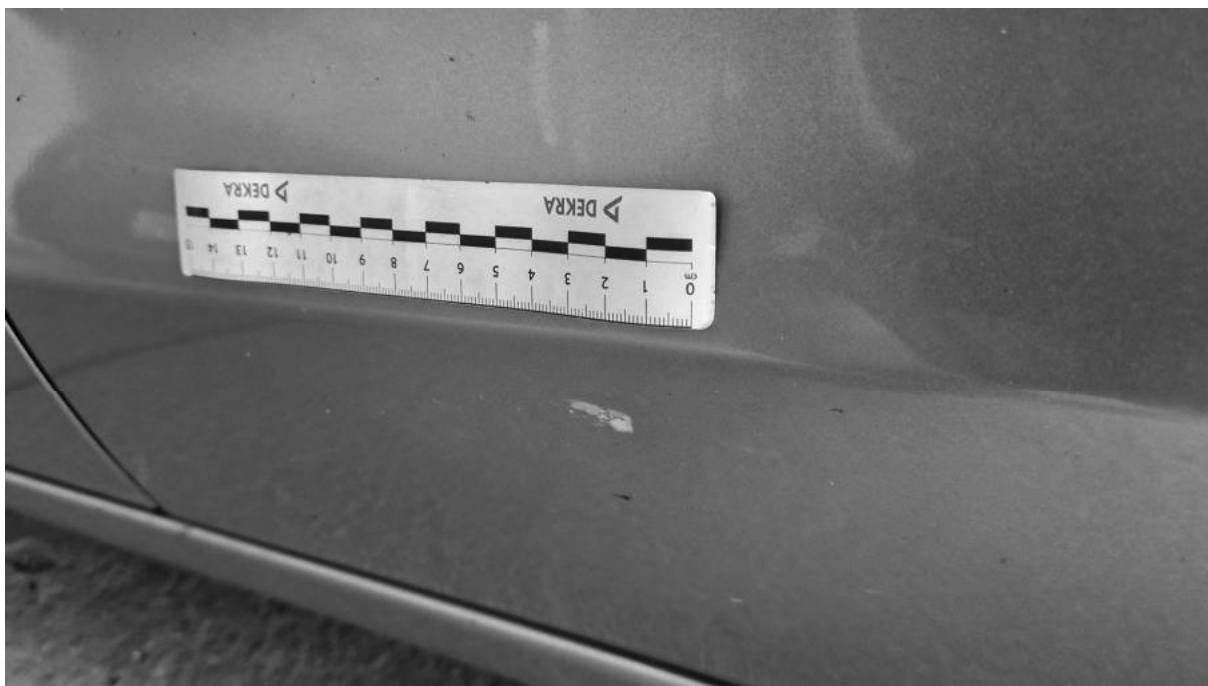
**Fot. 51**

Drzwi tylne L - Wgniecenie/odkształcenie 1

| Poz. | Nazwa pozycji | Opis uszkodzeń | Kwalifik. | Naprawa [rbg] |
|---|---|---|---|---|
| 3 | Drzwi tylne (nieuzbrojone) L | wgniecenie/odkształcenie | NA | 1 |

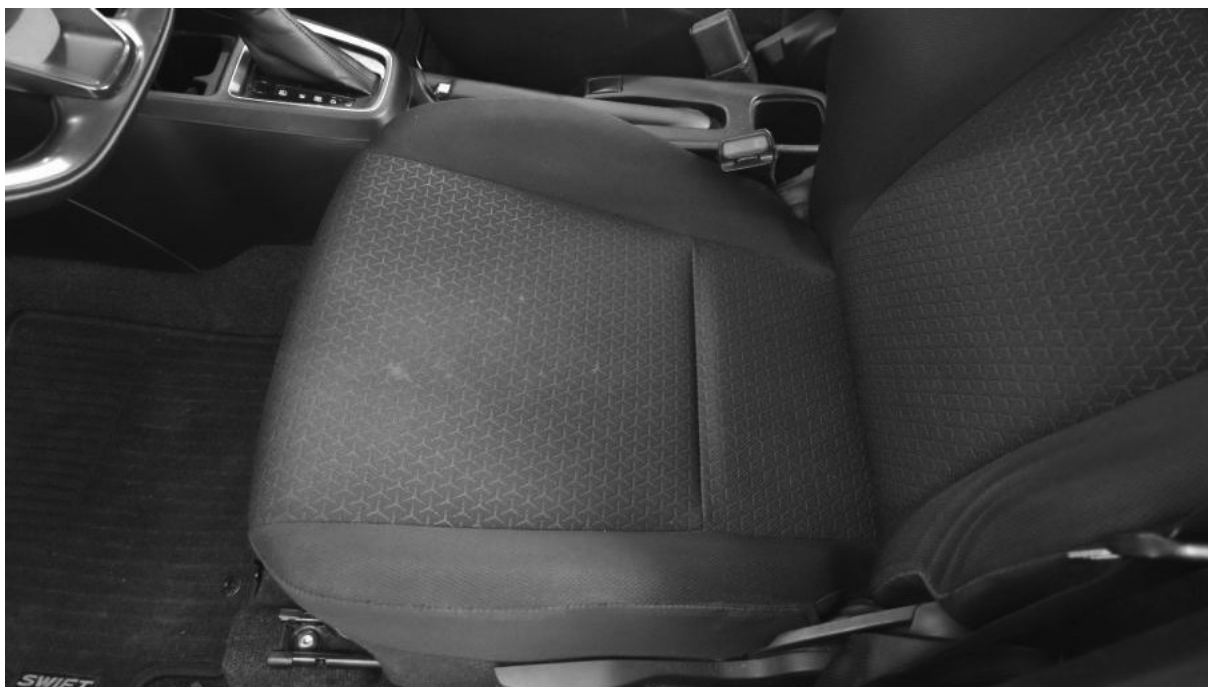
**Fot. 52**

Fotel prz. lew. - Inne 1

| Poz. | Nazwa pozycji | Opis uszkodzeń | Kwalifik. | Naprawa [rbg] |
|---|---|---|---|---|
| 10 | Tapicerka siedziska 1.rząd L | zabrudzenie | | |
