## WYCENA WARTOŚCI

Zadanie: Określenie wartości rynkowej pojazdu

| DANE IDENTYFIKACYJNE POJAZDU | | Dane: [D] VIII-2026 | |
|---|---|---|---|
| Marka: | FIAT | Nr rejestracyjny: | ZS891ML |
| Model pojazdu: | Fiorino 1.3 M-jet MR`16 E6d 1.7t | Nr Info-Ekspert: | 045-05563 |

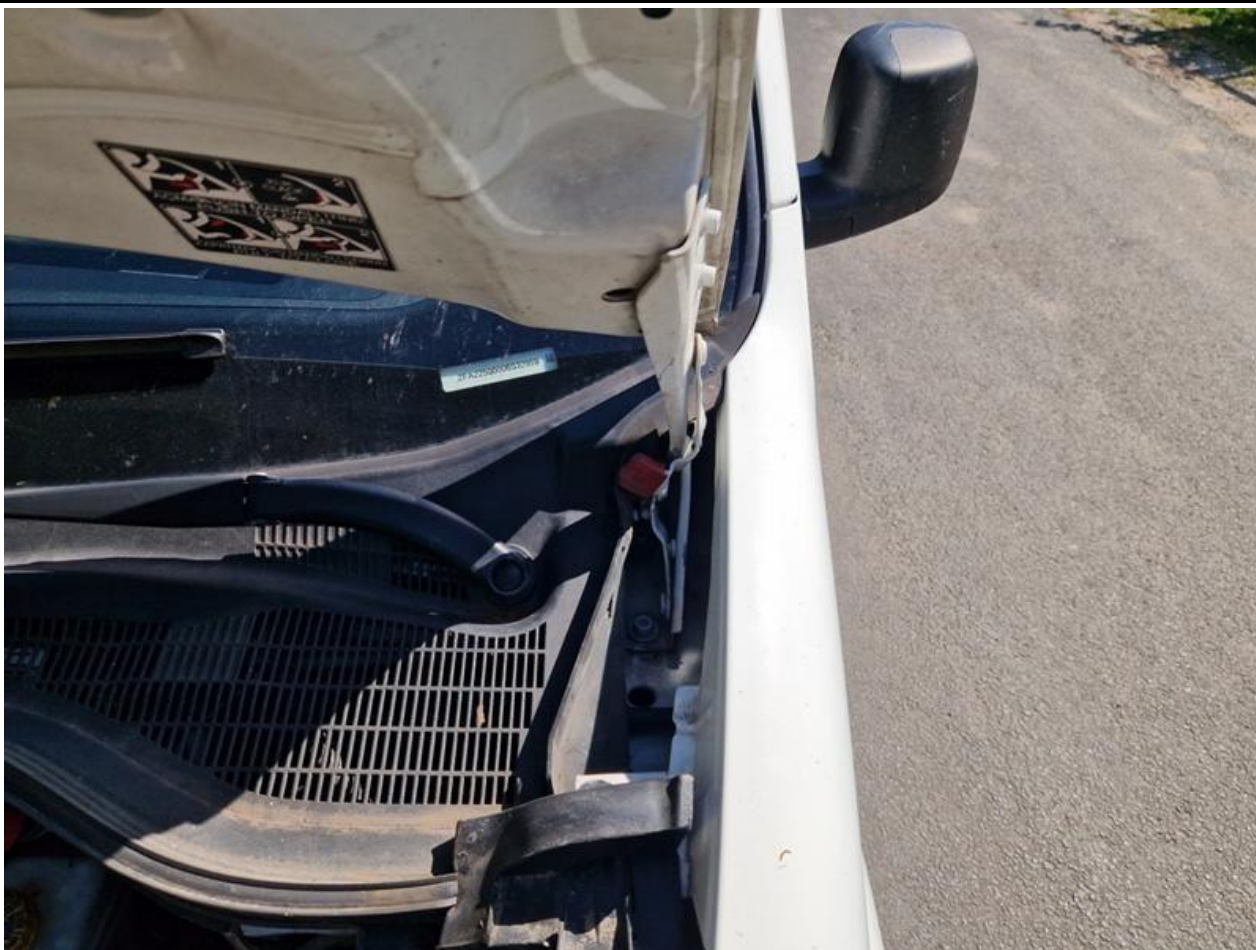
A close-up photograph of a damaged door hinge assembly on a vehicle body. The hinge is a metal bracket with a red plastic cap, which is cracked and broken. The metal bracket is bent and distorted. The surrounding body panels are dark grey or black, showing signs of wear and discoloration. A white plastic trim piece is visible on the right side of the hinge. The overall condition suggests significant mechanical failure and damage.
