Nr zlecenia: 26/30/07/2026/CarArena STANDARD

## Wycena Wartości

Zadanie: Ocena stanu technicznego i określenie wartości rynkowej pojazdu

| DANE IDENTYFIKACYJNE POJAZDU (*) | | Dane: [D] VIII-2026 | |
|---|---|---|---|
| Marka: | IVECO | Nr rejestracyjny: | KR4X909 |

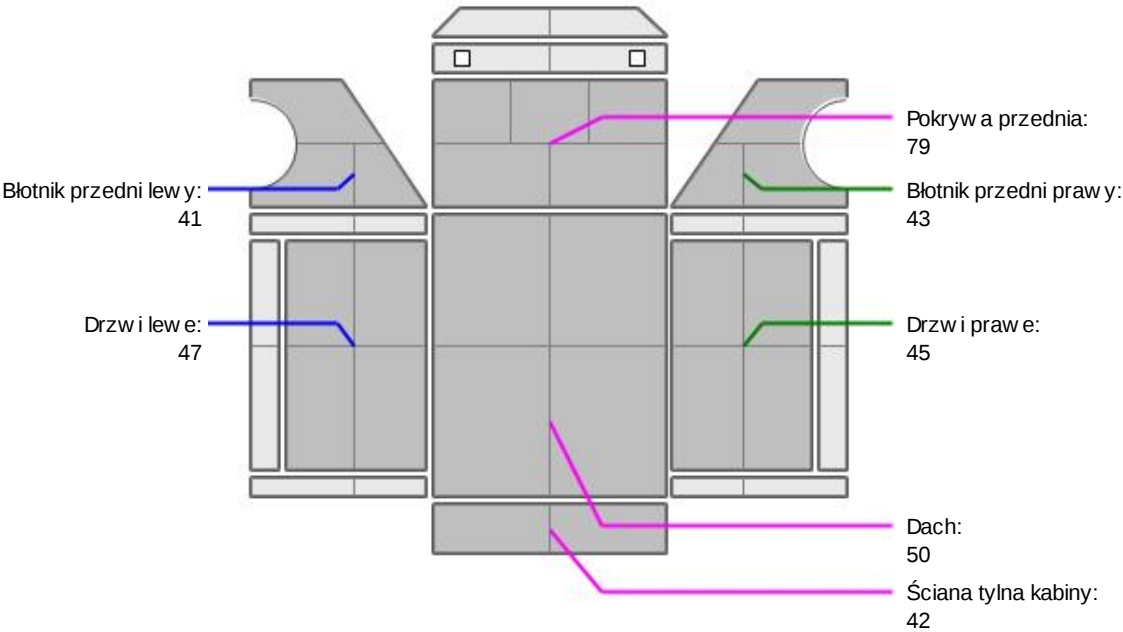
KABINA KIEROWCY – Opis powłoki lakierowej

| L.p. | Nazwa elementu | L / P | Grubość powłoki [µm] | Opis |
| 1 | Pokrywa przednia | | 79 | |
| 2 | Dach | | 50 | |
| 3 | Błotnik przedni | L | 41 | |
| 4 | Drzwi | L | 47 | |
| 5 | Błotnik przedni | P | 43 | |
| 6 | Drzwi | P | 45 | |
| 7 | Ściana tylna kabiny | | 42 | |

Podane przedziały grubości powłoki lakierowej poszczególnych elementów dotyczą wyłącznie punktów pomiarowych, tj. trzech wybranych miejsc na danym elemencie nadwozia. Nie oznaczają to, że w pozostałych obszarach danego elementu grubość powłoki jest jednakowa ani że nie może wykroczyć poza wskazane zakresy. Pomiary wykonano urządzeniem będącym w posiadaniu rzeczoznawcy. Pomiar wykonany innym przyrządem może się różnić.
