Nr zlecenia: 144/03/08/2026/CarArena STANDARD

## Wycena wartości

Zadanie: Określenie wartości rynkowej pojazdu

## OPIS STANU TECHNICZNEGO ZESPOŁÓW POJAZDU

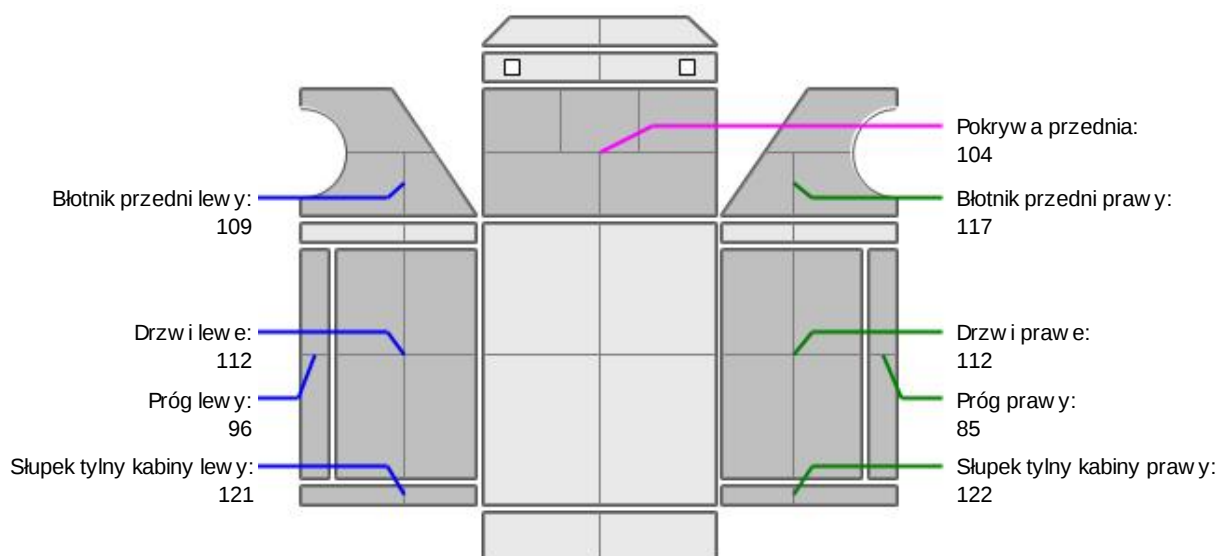
### KABINA KIEROWCY – Opis powłoki lakierowej

| L.p. | Nazwa elementu | L / P | Grubość powłoki [µm] | Opis |
| 1 | Pokrywa przednia | | 104 | |
| 2 | Błotnik przedni | L | 109 | |
| 3 | Próg | L | 96 | |
| 4 | Drzwi | L | 112 | |
| 5 | Słupek tylny kabiny | L | 121 | |
| 6 | Błotnik przedni | P | 117 | |
| 7 | Próg | P | 85 | |
| 8 | Drzwi | P | 112 | |
| 9 | Słupek tylny kabiny | P | 122 | |

Podane przedziały grubości powłoki lakierowej poszczególnych elementów dotyczą wyłącznie punktów pomiarowych, tj. trzech wybranych miejsc na danym elemencie nadwozia. Nie oznacza to, że w pozostałych obszarach danego elementu grubość powłoki jest jednakowa ani że nie może wykraczać poza wskazane zakresy. Pomiary wykonano urządzeniem będącym w posiadaniu rzeczoznawcy. Pomiar wykonany innym przyrządem może się różnić.
