Nr zlecenia: 147/03/08/2026/CarArena STANDARD

## Wycena wartości

Zadanie: Określenie wartości rynkowej pojazdu

| DANE IDENTYFIKACYJNE POJAZDU | | Dane: [D] VIII-2026 | |
|---|---|---|---|
| Model pojazdu: | 317 Sprinter CDI MR`18 E6 3.5t | Nr Info-Ekspert: | 022-11784 |

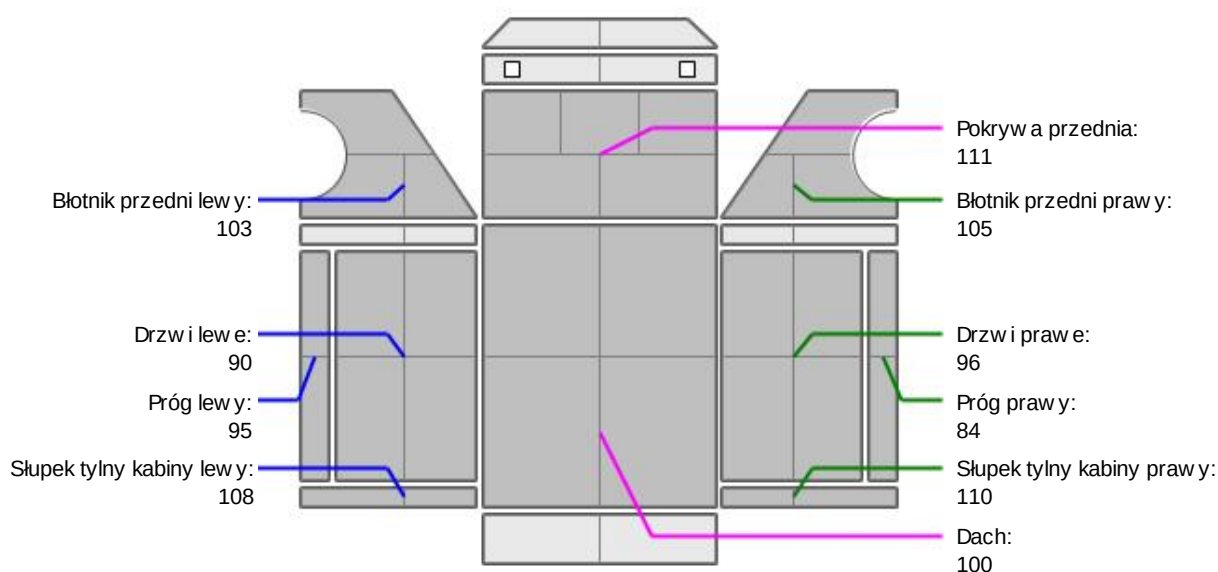
### KABINA KIEROWCY – Opis powłoki lakierowej

| L.p. | Nazwa elementu | L / P | Grubość powłoki [µm] | Opis |
|---|---|---|---|---|
| 1 | Pokrywa przednia | | 111 | |
| 2 | Dach | | 100 | |
| 3 | Błotnik przedni | L | 103 | |
| 4 | Próg | L | 95 | |
| 5 | Drzwi | L | 90 | |
| 6 | Słupek tylny kabiny | L | 108 | |
| 7 | Błotnik przedni | P | 105 | |

| 8 | Próg | P | 84 | |
| 9 | Drzwi | P | 96 | |
| 10 | Słupki tylny kabiny | P | 110 | |

Podane przedziały grubości powłoki lakierowej poszczególnych elementów dotyczą wyłącznie punktów pomiarowych, tj. trzech wybranych miejsc na danym elemencie nadwozia. Nie oznacza to, że w pozostałych obszarach danego elementu grubość powłoki jest jednakowa ani że nie może wykraczać poza wskazane zakresy. Pomiary wykonano urządzeniem będącym w posiadaniu rzeczoznawcy. Pomiar wykonany innym przyrządem może się różnić.
