Nr zlecenia: 146/03/08/2026/CarArena STANDARD

## Wycena wartości

Zadanie: Określenie wartości rynkowej pojazdu

| DANE IDENTYFIKACYJNE POJAZDU | | Dane: [D] VIII-2026 | |
|---|---|---|---|
| Marka: | MERCEDES-BENZ | Nr rejestracyjny: | GDA77112 |

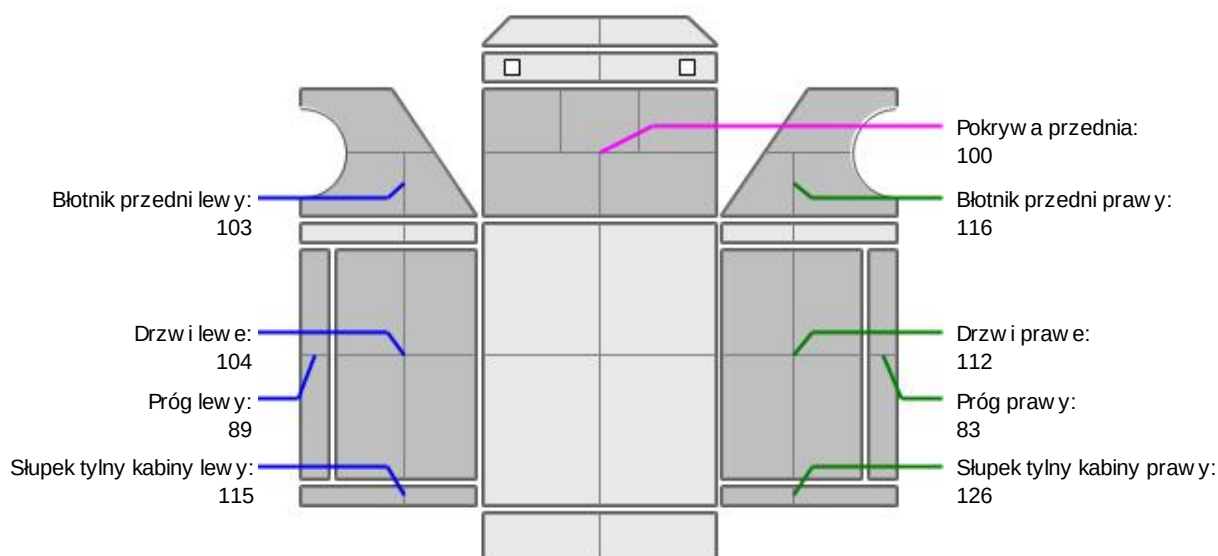
**KABINA KIEROWCY – Opis powłoki lakierowej**

| L.p. | Nazwa elementu | L / P | Grubość powłoki<br>[μm] | Opis |
| 1 | Pokrywa przednia | | 100 | |
| 2 | Błotnik przedni | L | 103 | |
| 3 | Próg | L | 89 | |
| 4 | Drzwi | L | 104 | |
| 5 | Słupek tylny kabiny | L | 115 | |
| 6 | Błotnik przedni | P | 116 | |
| 7 | Próg | P | 83 | |
| 8 | Drzwi | P | 112 | |
| 9 | Słupek tylny kabiny | P | 126 | |

Podane przedziały grubości powłoki lakierowej poszczególnych elementów dotyczą wyłącznie punktów pomiarowych, tj. trzech wybranych miejsc na danym elemencie nadwozia. Nie oznacza to, że w pozostałych obszarach danego elementu grubość powłoki jest jednakowa ani że nie może wykraczać poza wskazane zakresy. Pomiary wykonano urządzeniem będącym w posiadaniu rzeczoznawcy. Pomiar wykonany innym przyrządem może się różnić.
