Nr zlecenia: 146/03/08/2026/CarArena STANDARD

## Wycena wartości

Zadanie: Określenie wartości rynkowej pojazdu

| DANE IDENTYFIKACYJNE POJAZDU | | Dane: [D] VIII-2026 | |
|---|---|---|---|
| Model pojazdu: | 317 Sprinter CDI MR`18 E6 3.5t | Nr Info-Ekspert: | 022-11784 |

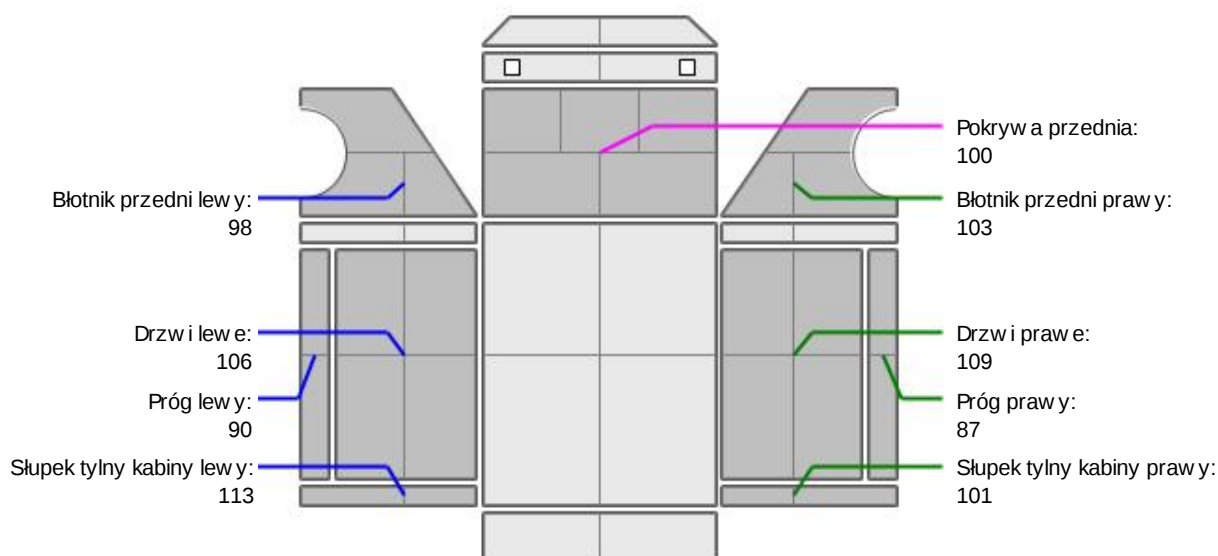
**KABINA KIEROWCY – Opis powłoki lakierowej**

| L.p. | Nazwa elementu | L / P | Grubość powłoki<br>[μm] | Opis |
| 1 | Pokrywa przednia | | 100 | |
| 2 | Błotnik przedni | L | 98 | |
| 3 | Próg | L | 90 | |
| 4 | Drzwi | L | 106 | |
| 5 | Słupki tylny kabiny | L | 113 | |
| 6 | Błotnik przedni | P | 103 | |
| 7 | Próg | P | 87 | |
| 8 | Drzwi | P | 109 | |
| 9 | Słupki tylny kabiny | P | 101 | |

Podane przedziały grubości powłoki lakierowej poszczególnych elementów dotyczą wyłącznie punktów pomiarowych, tj. trzech wybranych miejsc na danym elemencie nadwozia. Nie oznacza to, że w pozostałych obszarach danego elementu grubość powłoki jest jednakowa ani że nie może wykraczać poza wskazane zakresy. Pomiary wykonano urządzeniem będącym w posiadaniu rzeczoznawcy. Pomiar wykonany innym przyrządem może się różnić.
