## Raport z oględzin pojazdu

| Numer raportu | 12766/7/26-15201 | Data raportu | 23-07-2026 |

| Numer identyfikacyjny (VIN) | <b>SALZA2BX2LH015088</b> |
| Marka, model | LAND ROVER Range Rover E... |

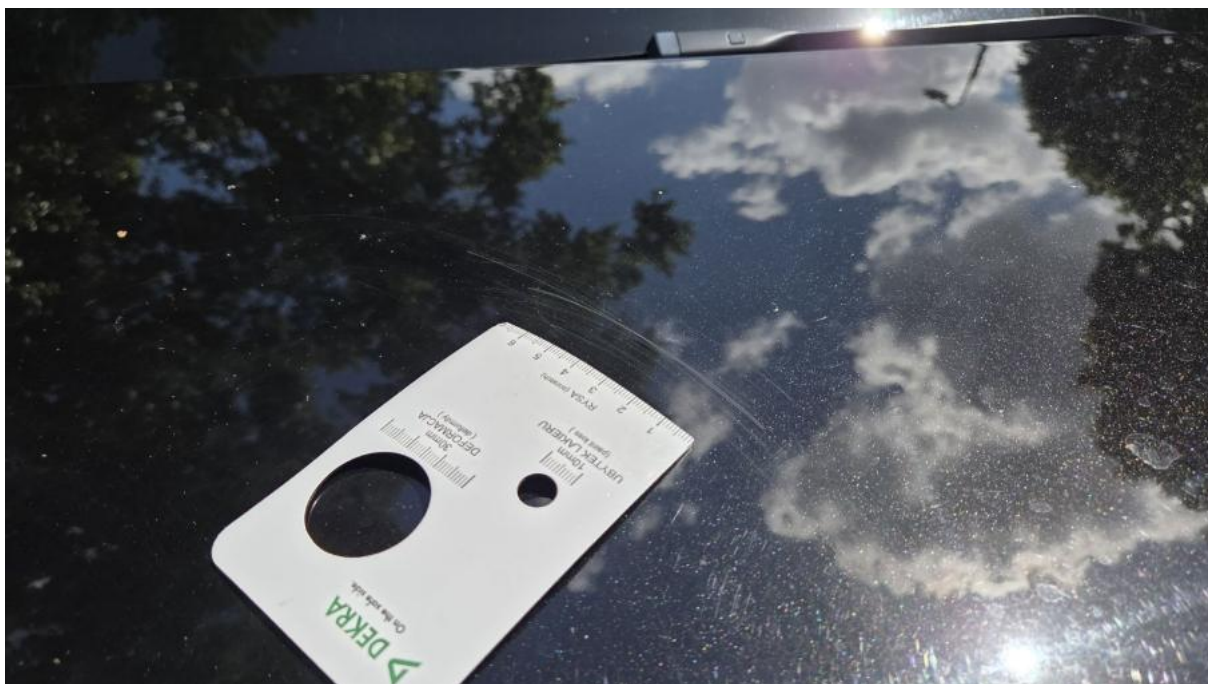
**Fot. 38**

| Poz. | Nazwa pozycji | Opis uszkodzeń | Kwalifik. | Naprawa [rbg] |
|---|---|---|---|---|
| 8 | Pokrywa przednia | zarysowanie | | |

Pokrywa komory silnika - Rysa/odprysk 1

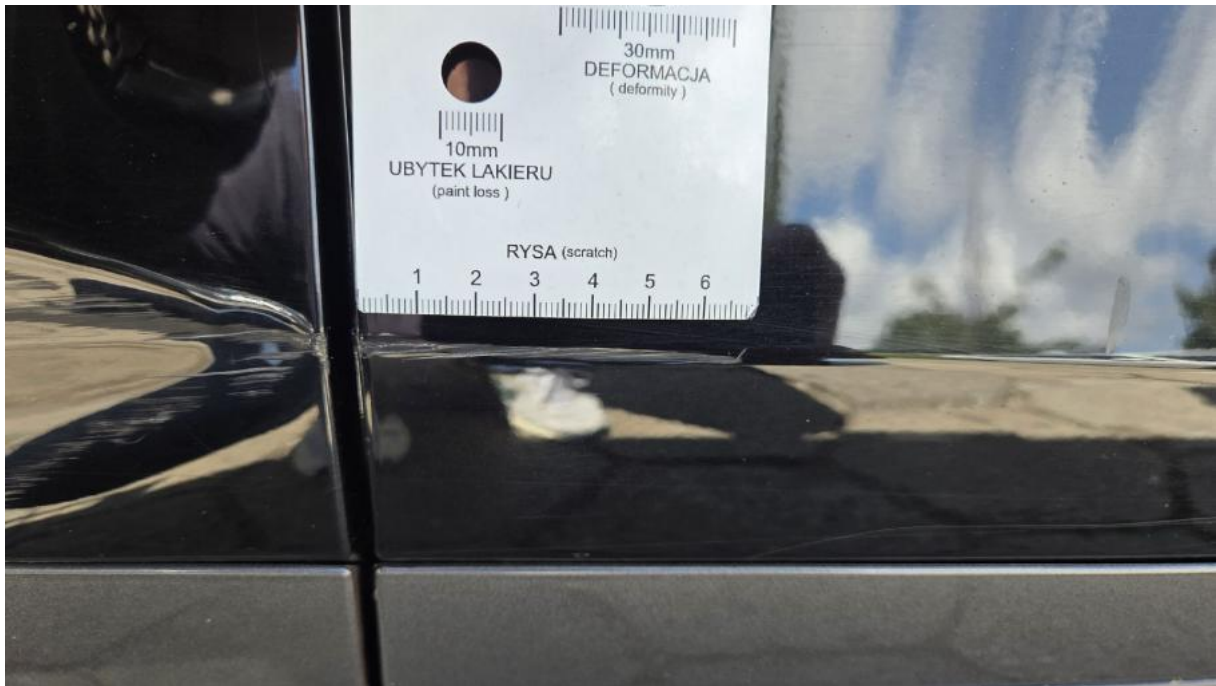
**Fot. 39**

| Poz. | Nazwa pozycji | Opis uszkodzeń | Kwalifik. | Naprawa [rbg] |
|---|---|---|---|---|
| 10 | Drzwi przednie (nieuzbrojone) R | zarysowanie | | |

Drzwi przednie P - Rysa/odprysk 1

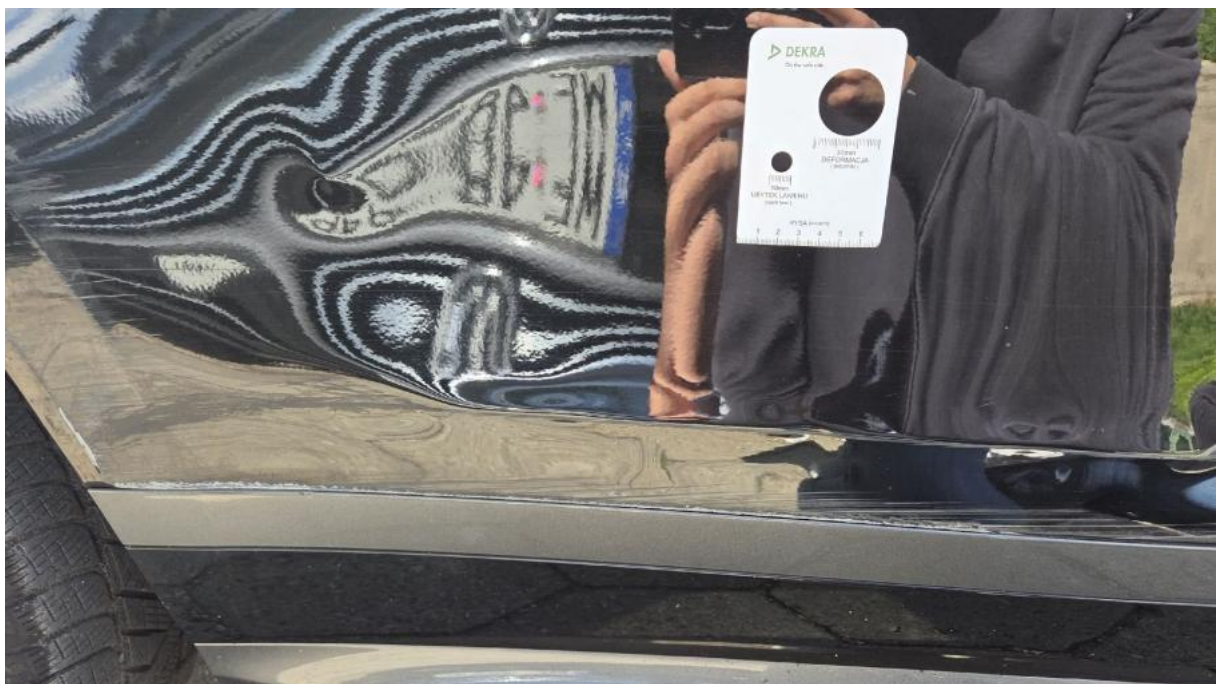
**Fot. 40**

Drzwi tylne P - Rysa/odprysk 1

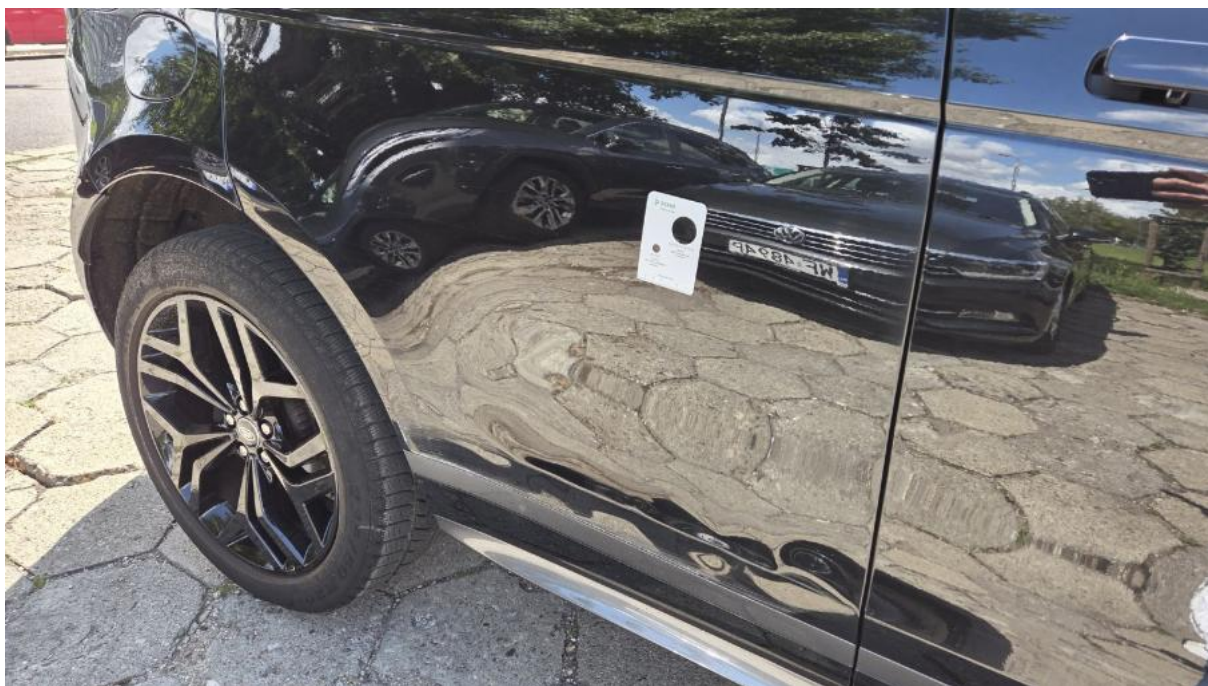
**Fot. 41**

| Poz. | Nazwa pozycji | Opis uszkodzeń | Kwalifik. | Naprawa [rbg] |
|---|---|---|---|---|
| 4 | Drzwi tylne (nieuzbrojone) R | wgniecenie | NA | 3 |

Drzwi tylne P - Wgniecenie/odkształcenie 1

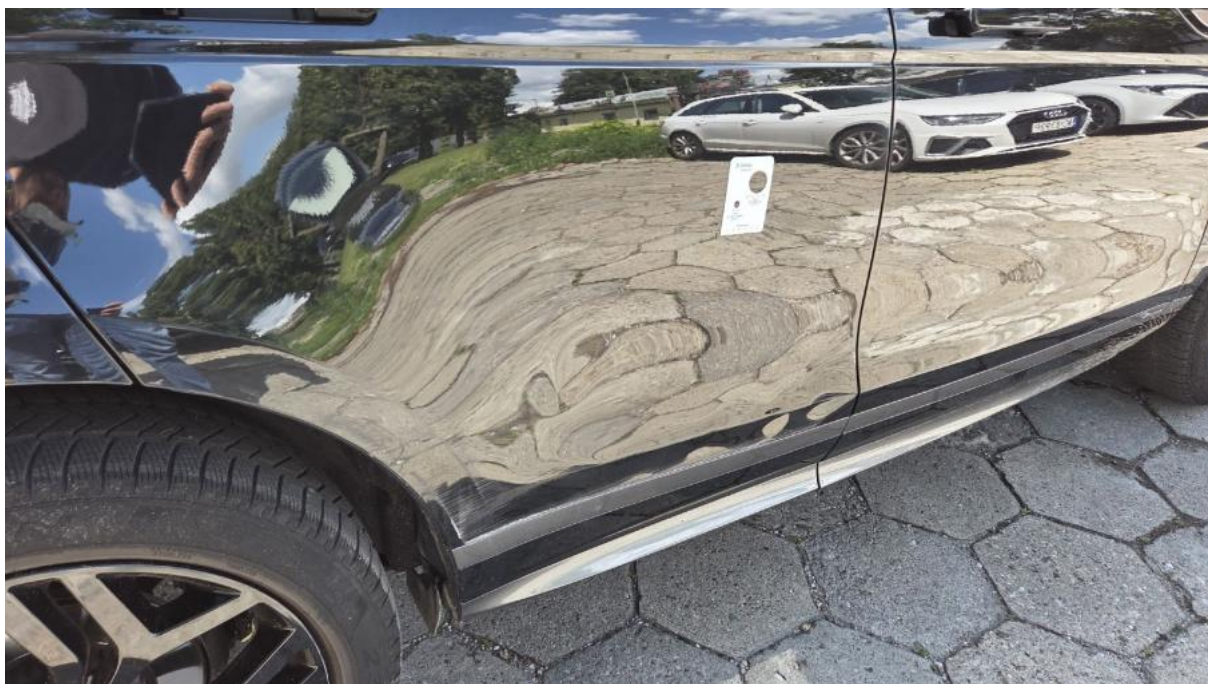
**Fot. 42**

Drzwi tylne P - Wgniecenie/odkształcenie 2

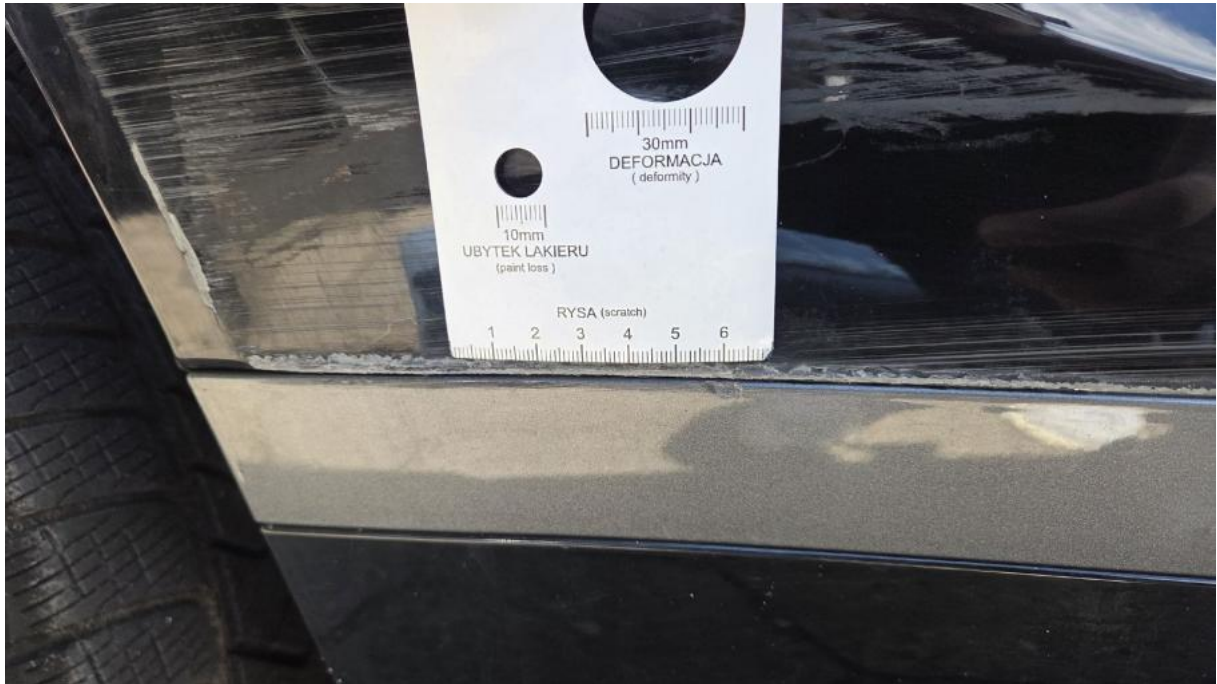
**Fot. 43**

| Poz. | Nazwa pozycji | Opis uszkodzeń | Kwalifik. | Naprawa [rbg] |
|---|---|---|---|---|
| 5 | Nakładka dolna drzwi tylnych R | zarysowanie | NA | |

Listwa drzwi tylnych P - Rysa/odprysk 1

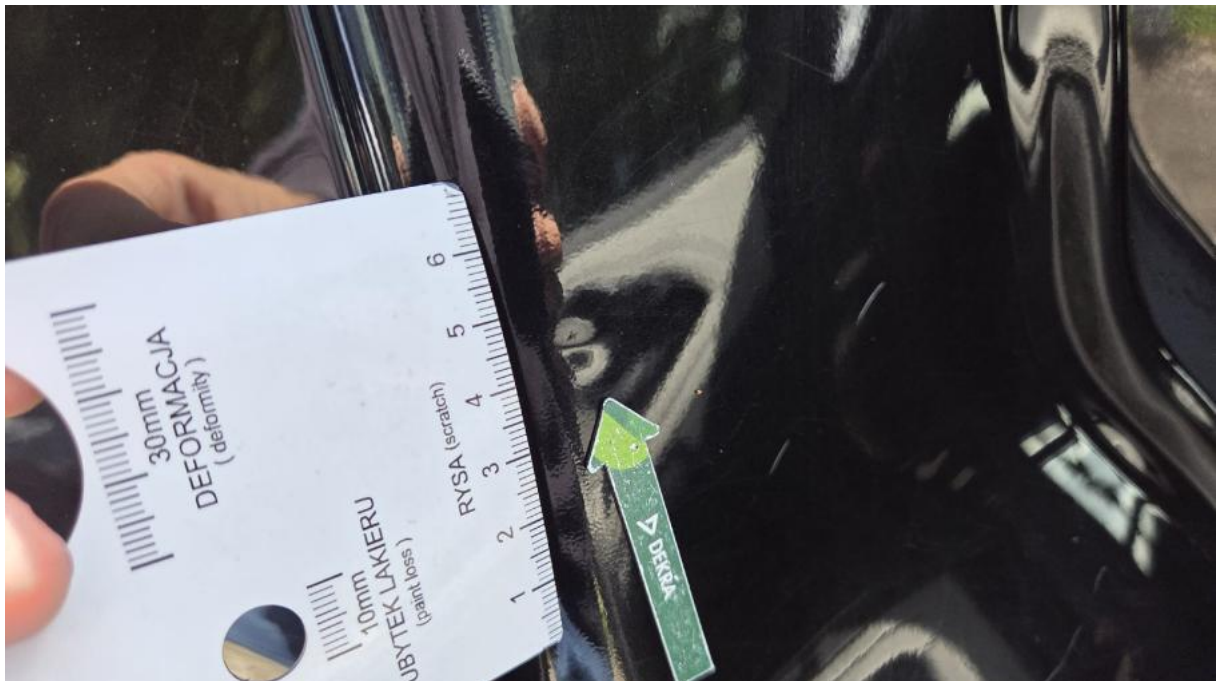
**Fot. 44**

| Poz. | Nazwa pozycji | Opis uszkodzeń | Kwalifik. | Naprawa [rbg] |
|---|---|---|---|---|
| 12 | Błotnik tylny R | wgniecenie | | |

Łótnik tylny P / Ściana boczna P - Wgniecenie/odkształcenie 1

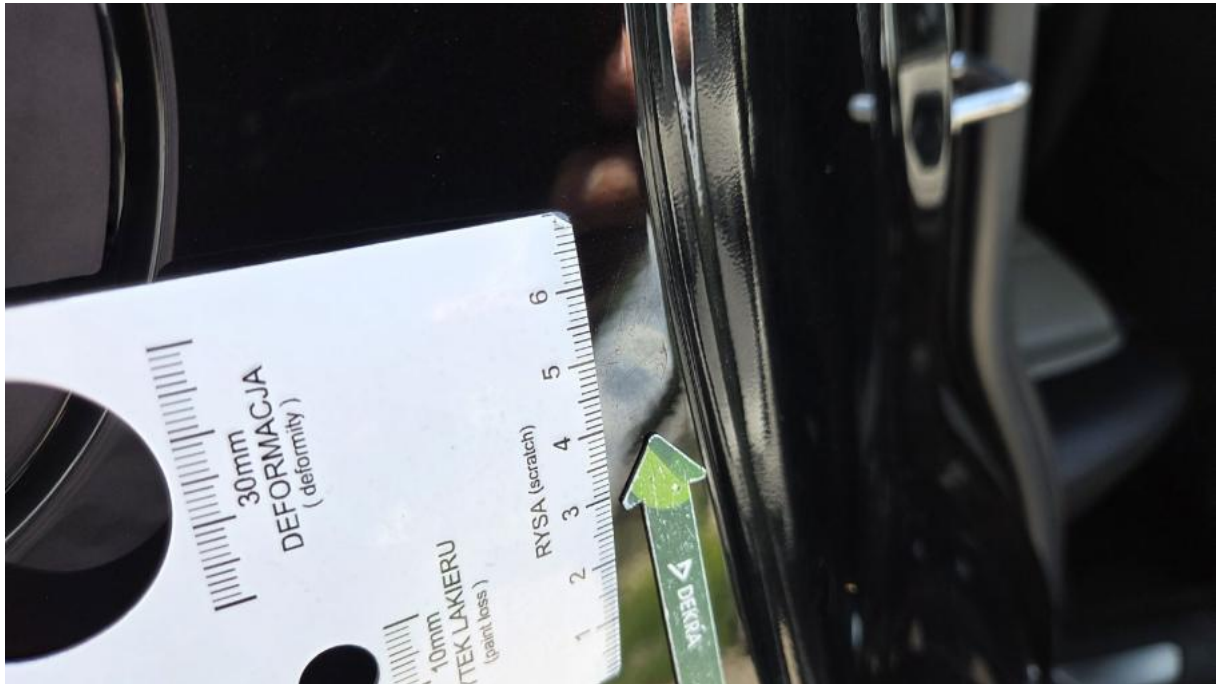
**Fot. 45**

Błotnik tylny P / Ściana boczna P - Wgniecenie/odkształcenie 2

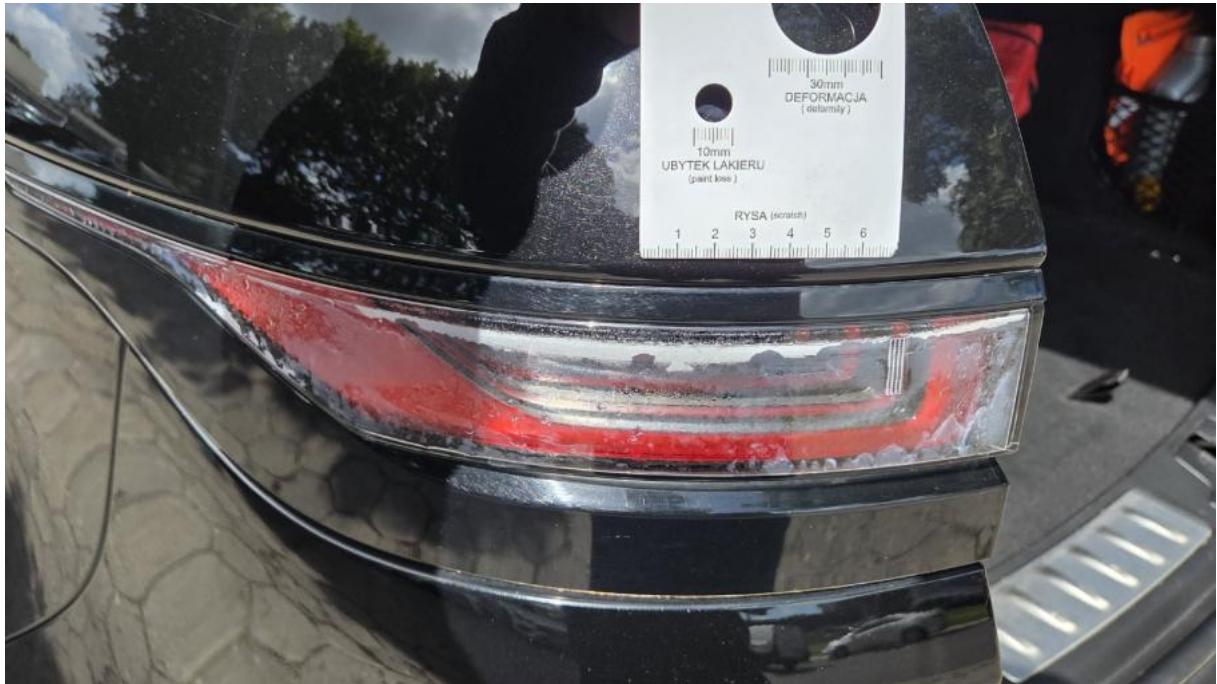
**Fot. 49**

| Poz. | Nazwa pozycji | Opis uszkodzeń | Kwalifik. | Naprawa [rbg] |
|---|---|---|---|---|
| 3 | Lampa tylne LED, zew. L | inne | WY | |

Lampa tylna zew L - Inne 1

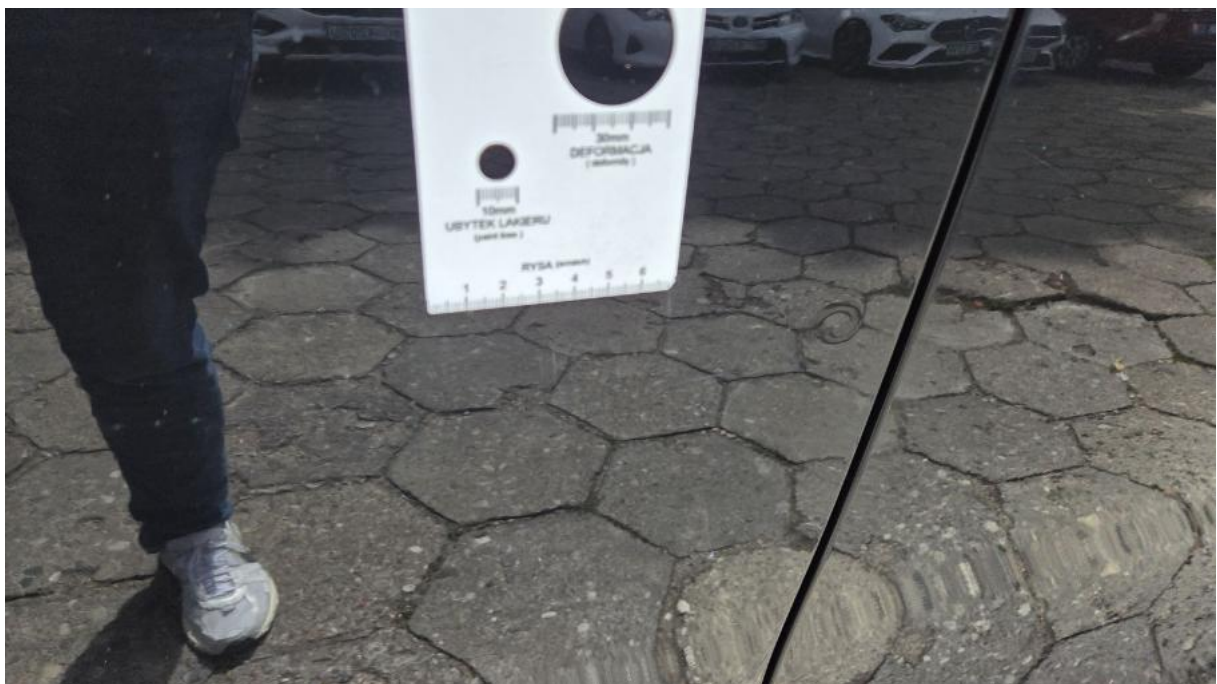
**Fot. 50**

| Poz. | Nazwa pozycji | Opis uszkodzeń | Kwalifik. | Naprawa [rbg] |
|---|---|---|---|---|
| 9 | Drzwi przednie (nieuzbrojone) L | wgniecenie, zarysowanie | | |

Drzwi przed L - Rysa/odprysk 1

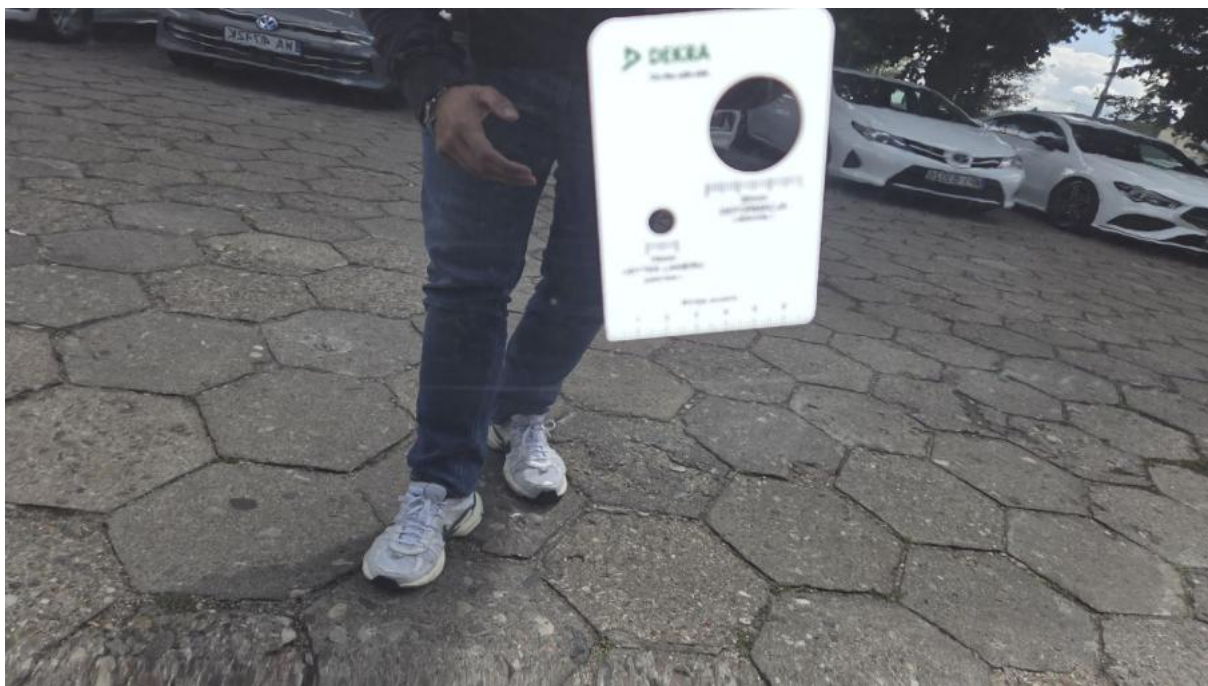
**Fot. 51**

Drzwi przed L - Rysa/odprysk 2

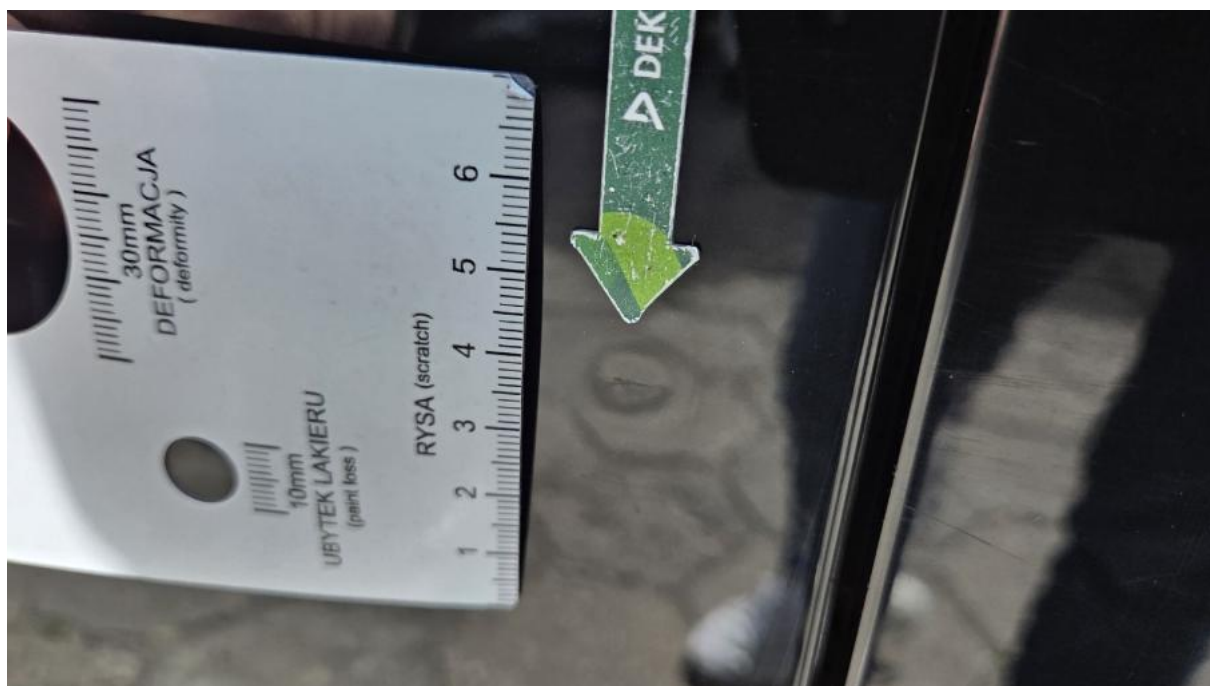
**Fot. 52**

Drzwi przed L - Wgniecenie/odkształcenie 1

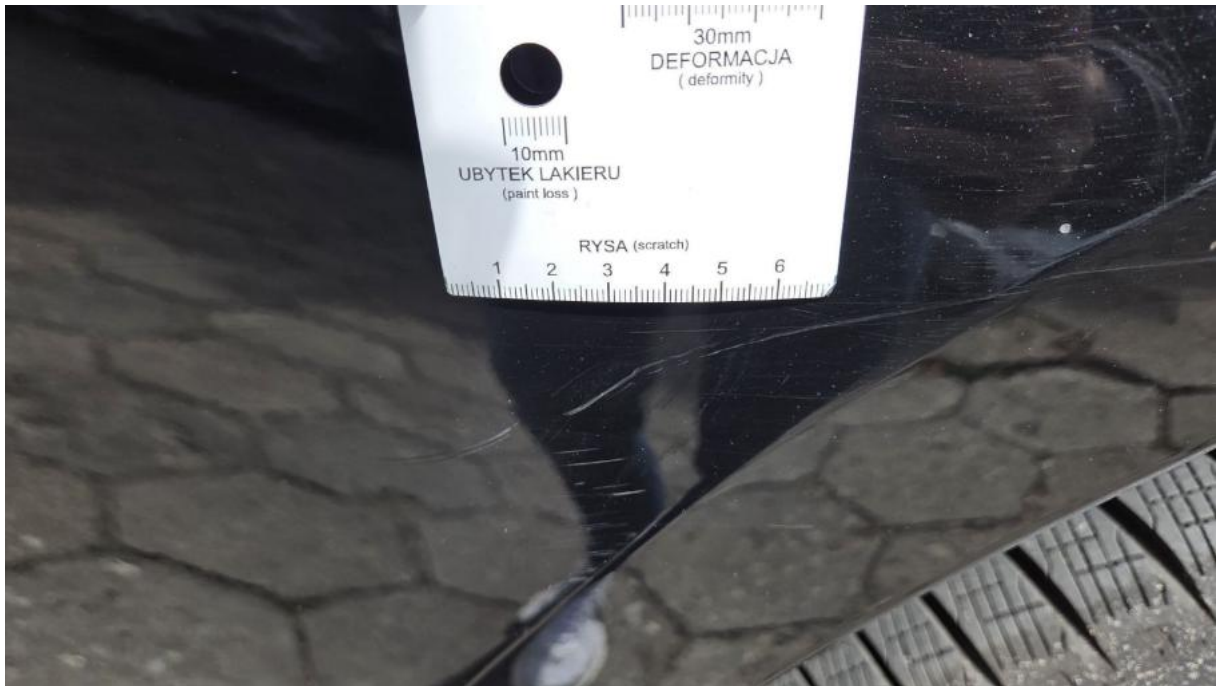
**Fot. 53**

| Poz. | Nazwa pozycji | Opis uszkodzeń | Kwalifik. | Naprawa [rbg] |
|---|---|---|---|---|
| 11 | Drzwi tylne (nieuzbrojone) L | zarysowanie | | |

Drzwi tylne L - Rysa/odprysk 1

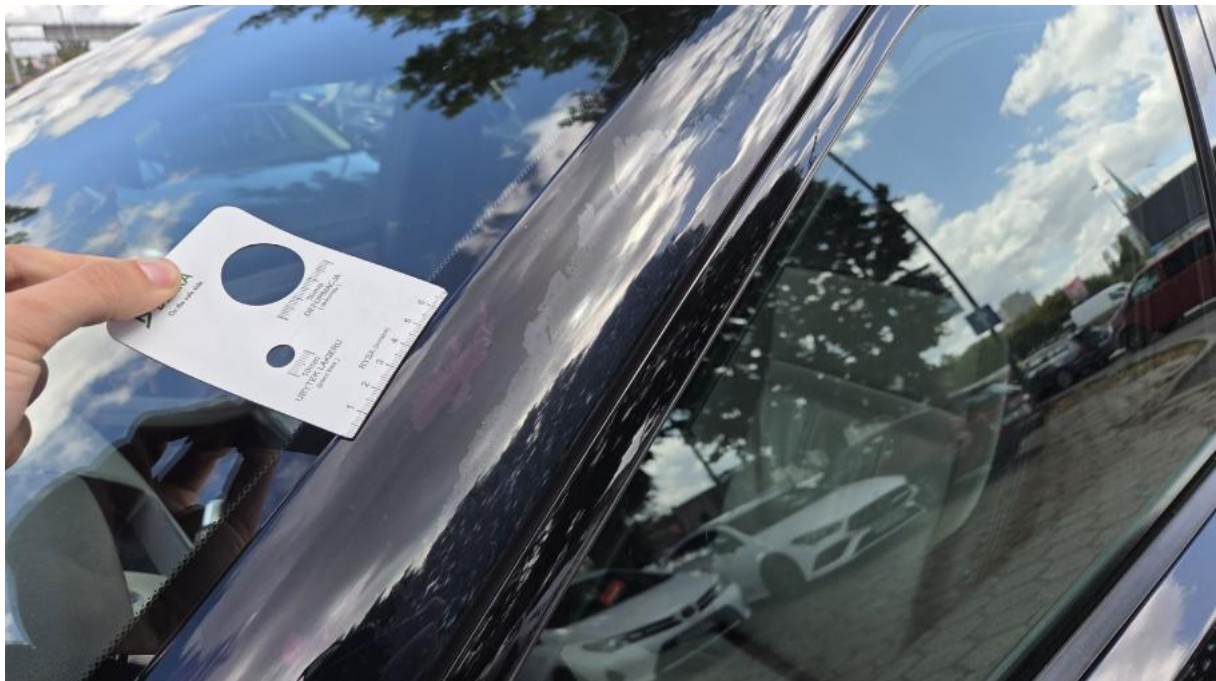
**Fot. 54**

| Poz. | Nazwa pozycji | Opis uszkodzeń | Kwalifik. | Naprawa [rbg] |
|---|---|---|---|---|
| 1 | Przysłona zawiasu sl. przed. L | inne | WY | 0.1 |

Słupki przedni L - Inne 1

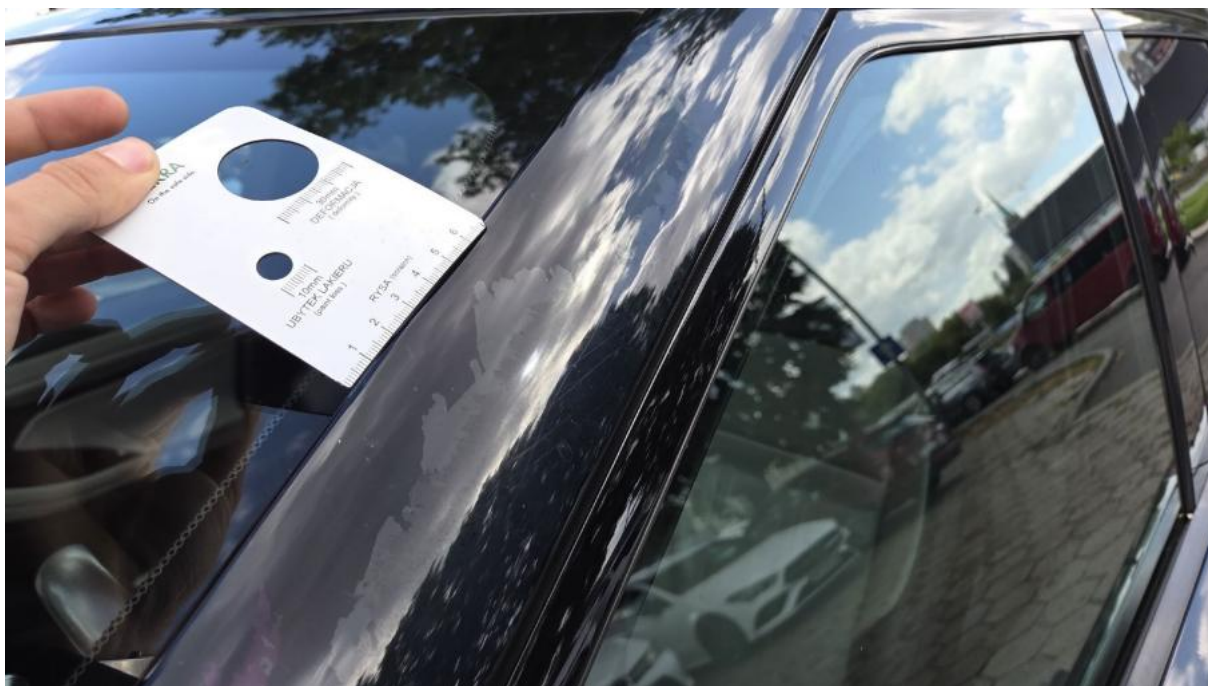
**Fot. 55**

Słupek przedni L - Inne 2
