## Raport z oględzin pojazdu

| Numer raportu | 07003/8/25-15201 | Data raportu | 02-09-2025 |

| Marka, model | MERCEDES-BENZ EQS [V 29... |
| Typ, wersja | EQS 450+ 107.8kWh Electric Art |

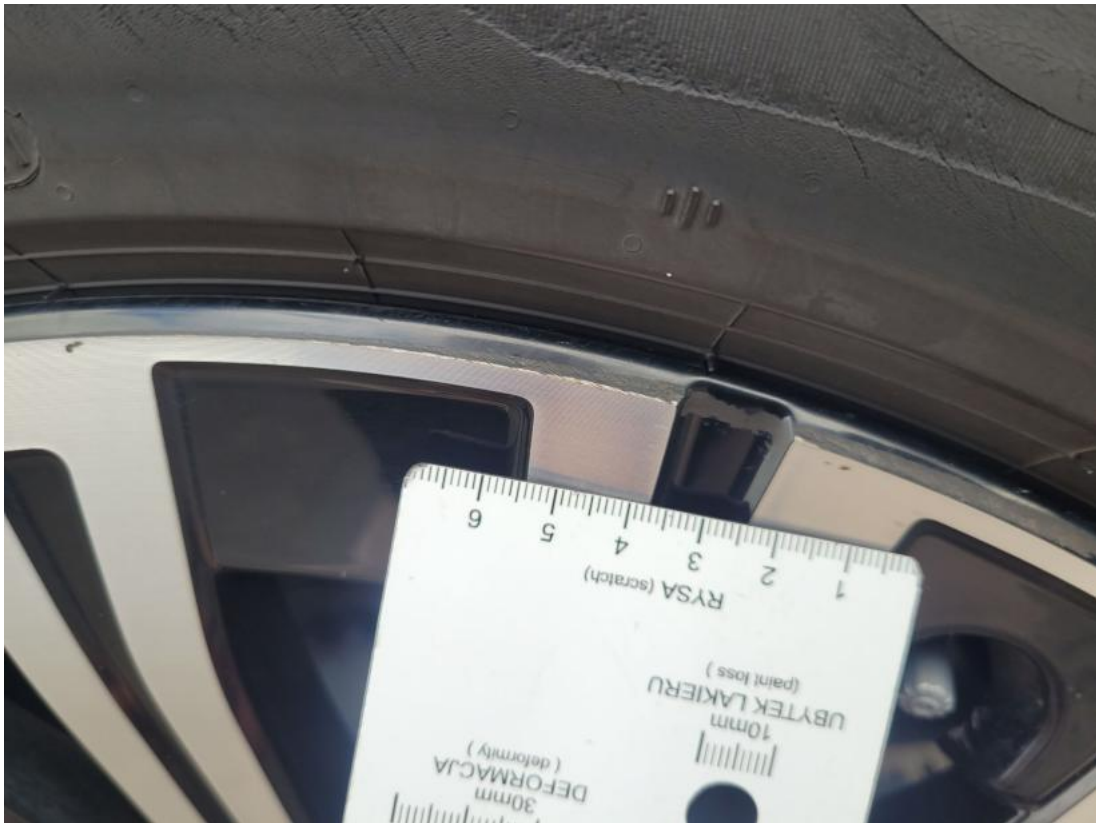
**Fot. 33**

Felga aluminiowa przednia P - Rysa/odprysk 1

| Poz. | Nazwa pozycji | Opis uszkodzeń | Kwalifik. | Naprawa [rbg] |
|---|---|---|---|---|
| 7 | Felga alu przód R | rysa/odprysk | | |

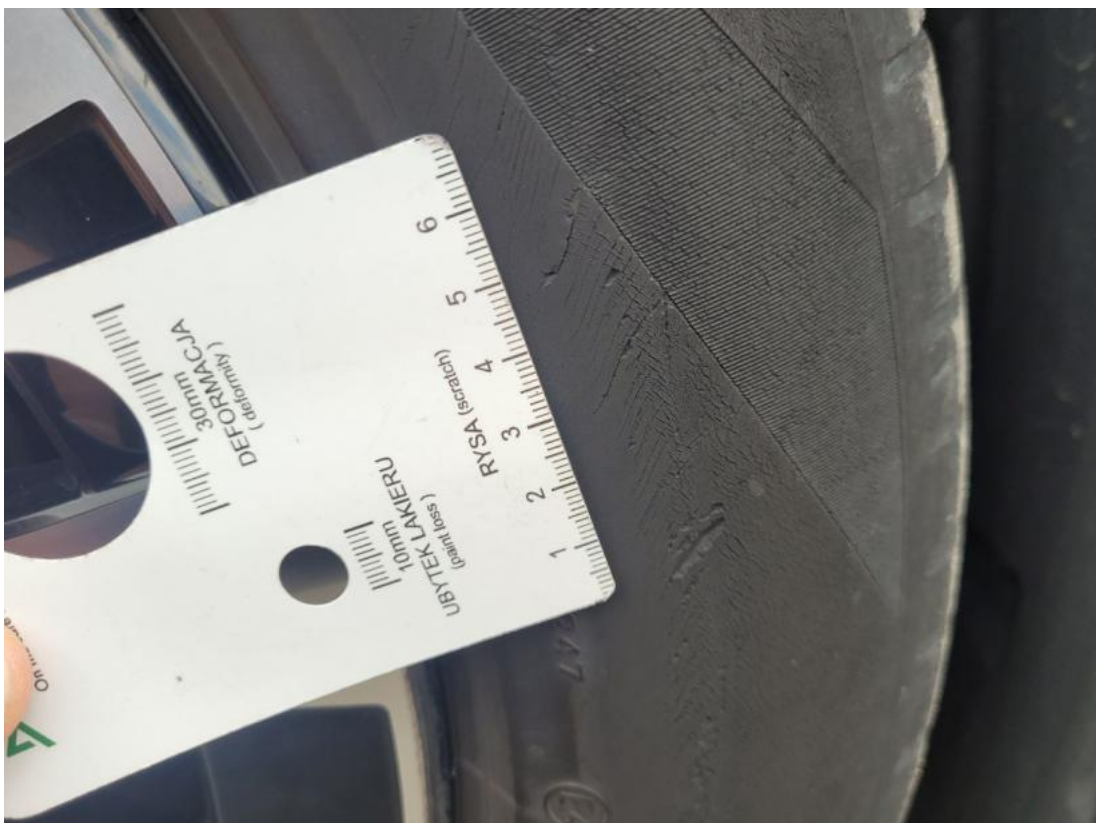
**Fot. 34**

Opona przednia P - zdjęcie pogłądowe 2

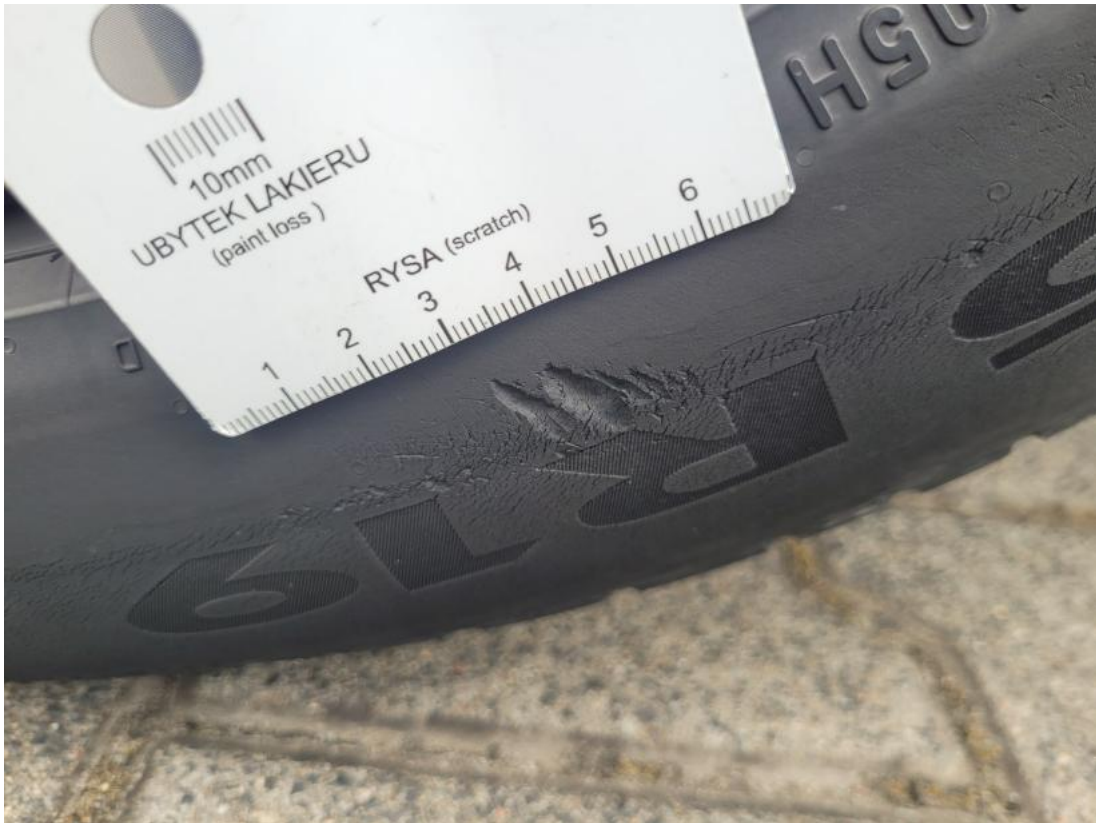
**Fot. 35**

Opona przednia P - Pęknięcie/rozerwanie 1

| Poz. | Nazwa pozycji | Opis uszkodzeń | Kwalifik. | Naprawa [rbg] |
|---|---|---|---|---|
| 2 | Opona przód R | zarysowanie, ubytki materiału | WY | 0.3 |

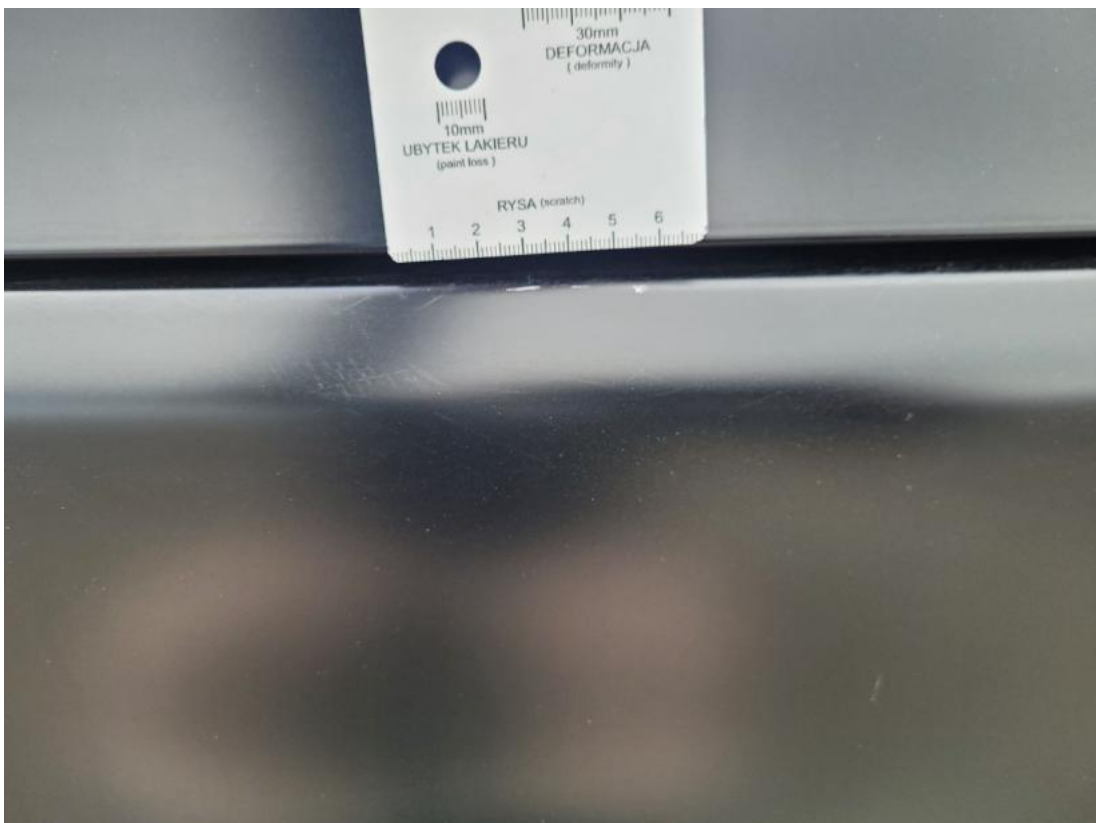
**Fot. 36**

Zderzak tylny - zdjęcie poglądowe 1

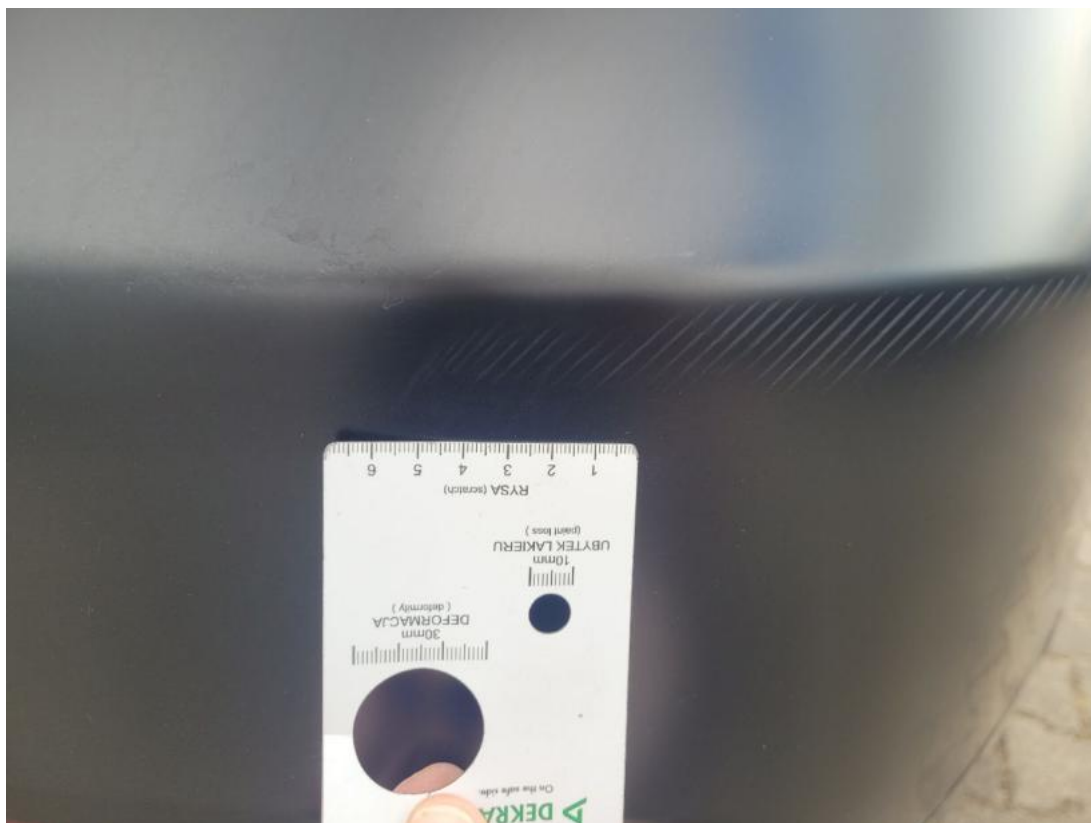
**Fot. 37**

Zderzak tylny - zdjęcie poglądowe 2

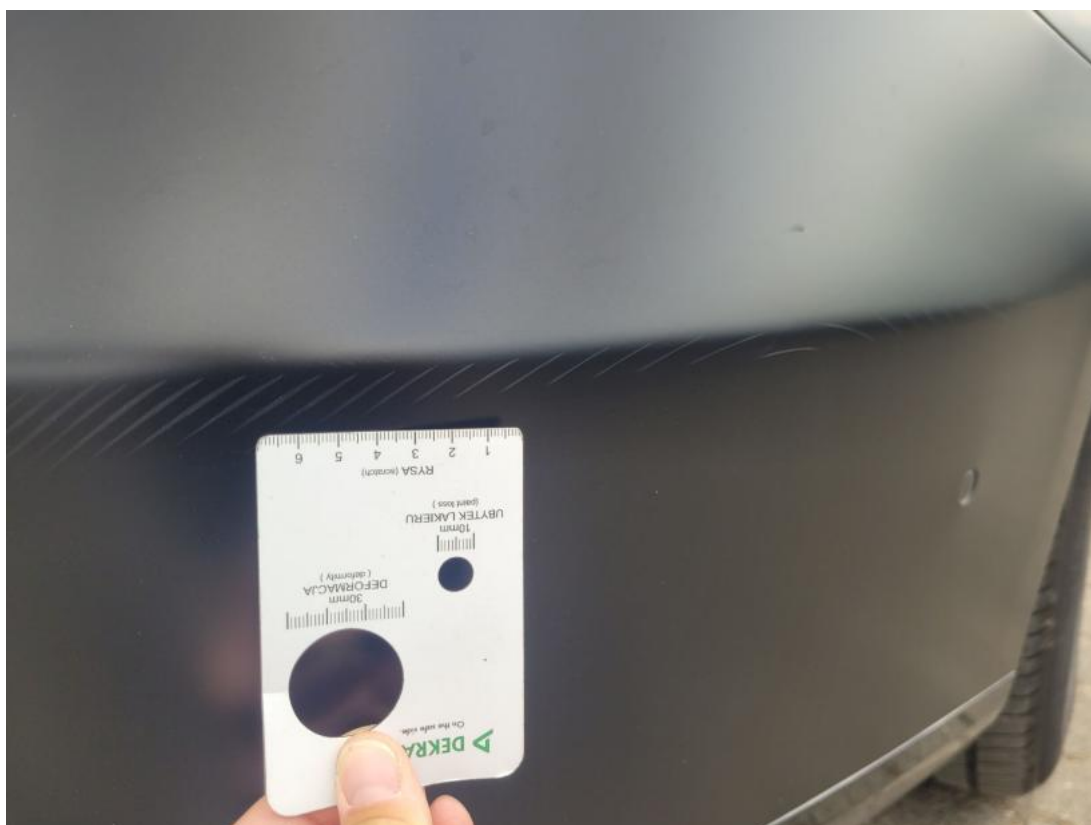
**Fot. 38**

Zderzak tylny - Rysa/odprysk 1

| Poz. | Nazwa pozycji | Opis uszkodzeń | Kwalifik. | Naprawa [rbg] |
|---|---|---|---|---|
| 8 | Zderzak tylny | zarysowanie | | |

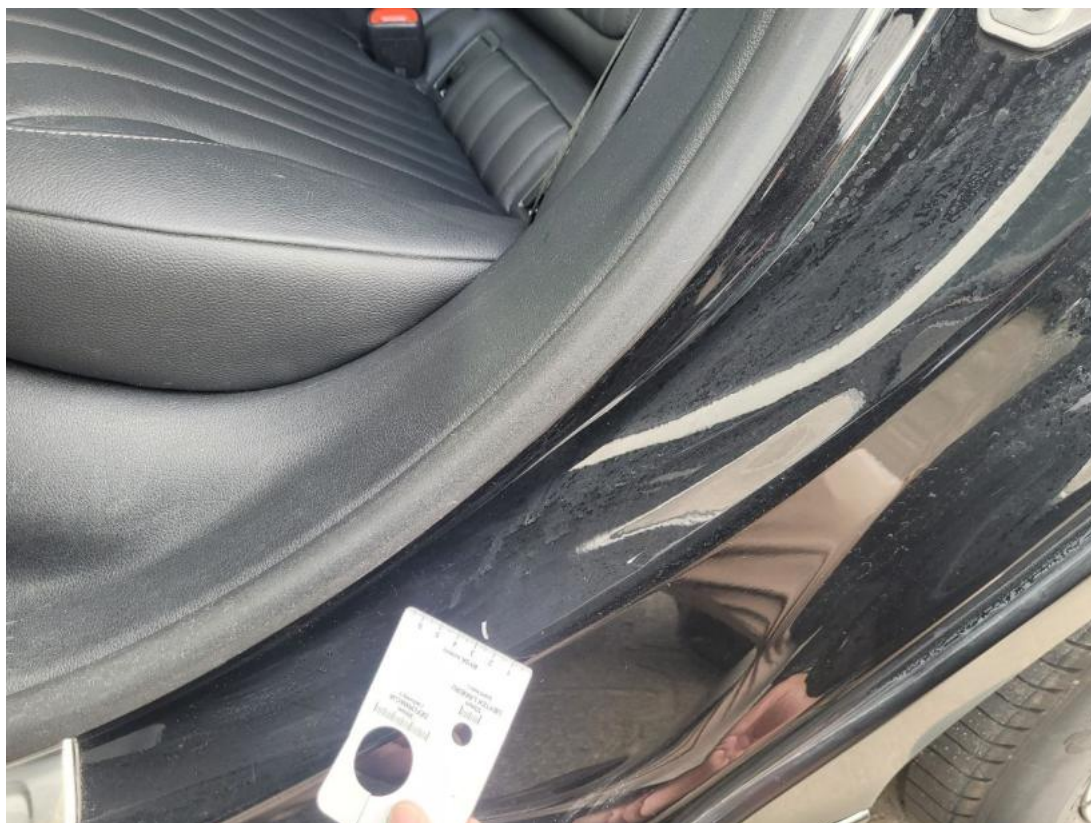
**Fot. 39**

Błotnik tylny L / Ściana boczna L - zdjęcie poglądowe 2

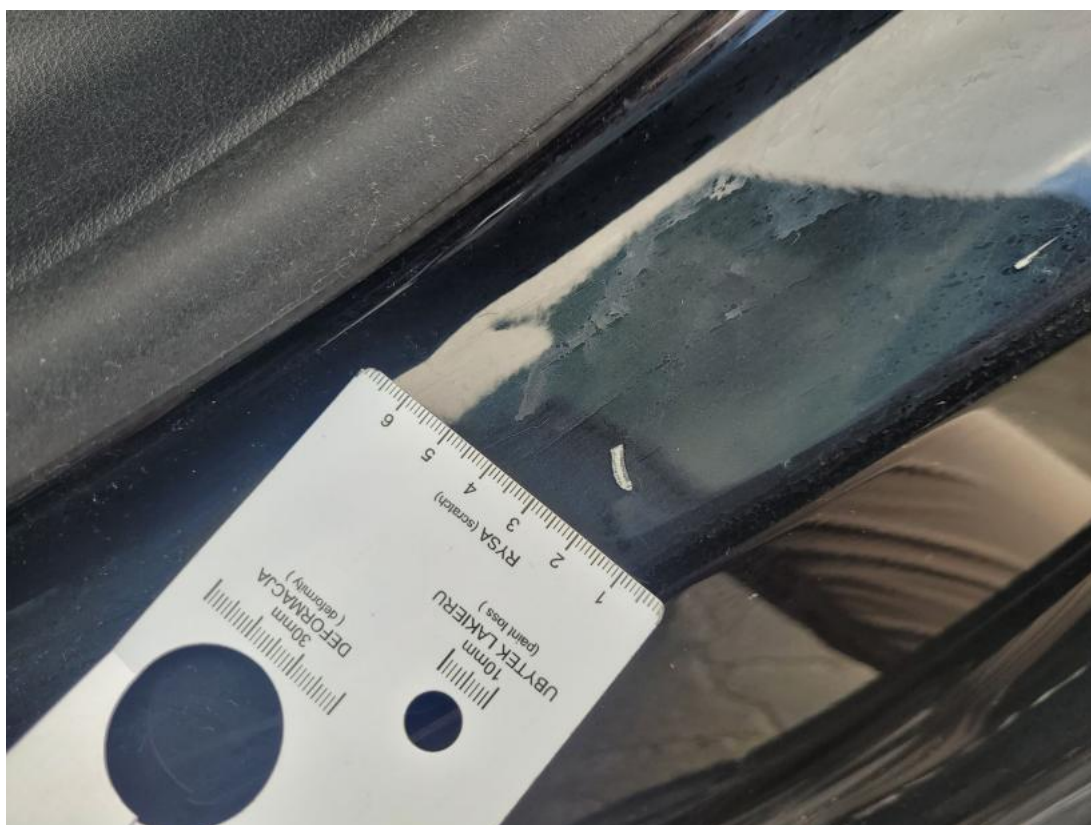
**Fot. 40**

Błotnik tylny L / Ściana boczna L - Rysa/odprysk 1

| Poz. | Nazwa pozycji | Opis uszkodzeń | Kwalifik. | Naprawa [rbg] |
|---|---|---|---|---|
| 4 | Łotnik tylny L | rysa/odprysk | | |

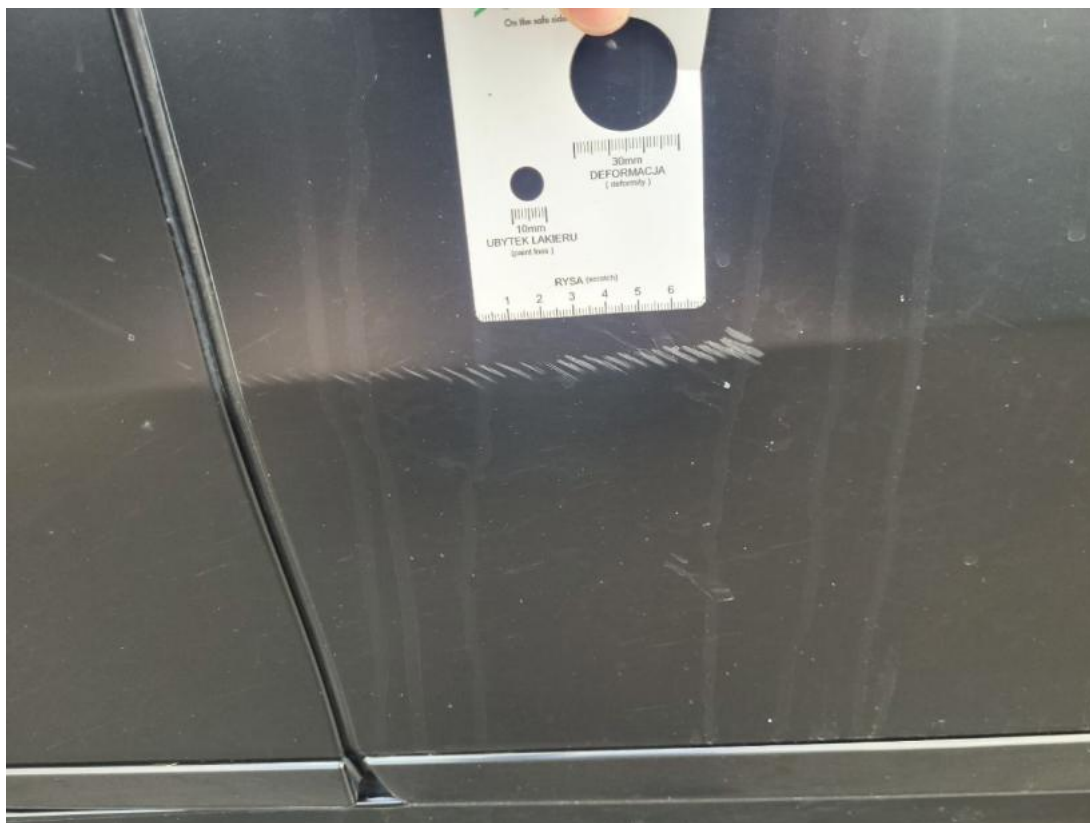
**Fot. 41**

Drzwi przed L - zdjęcie poglądowe 1

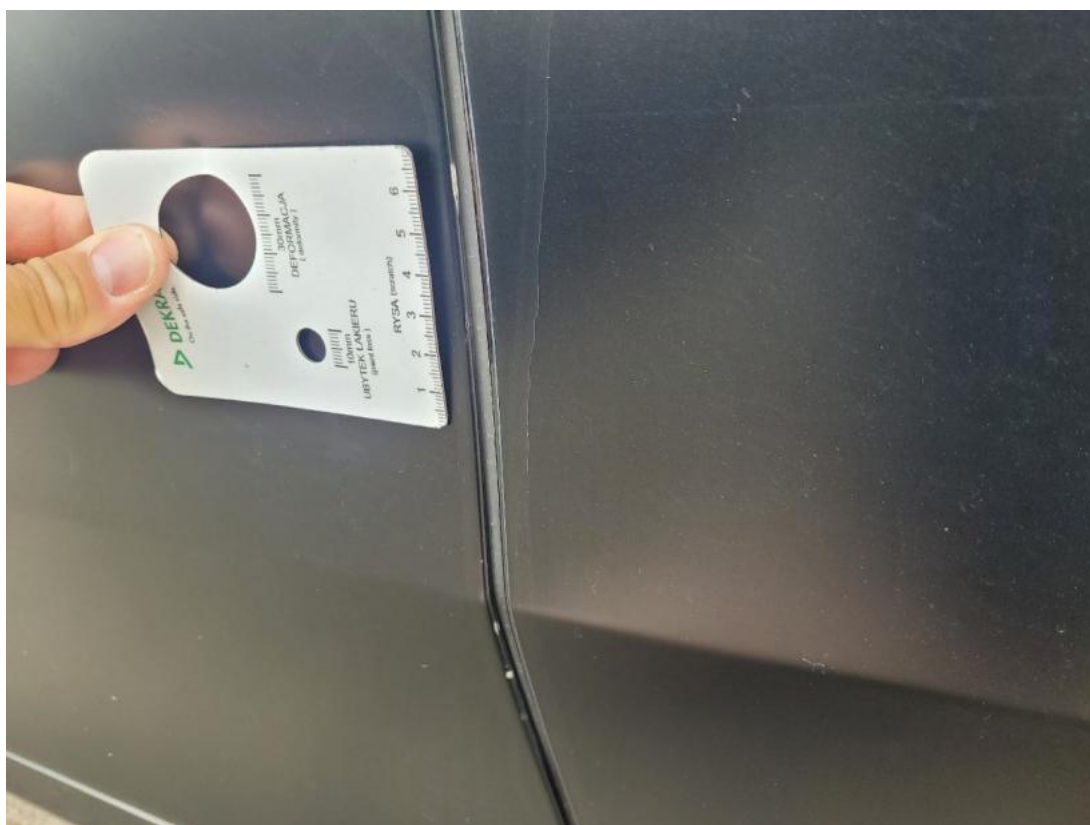
**Fot. 42**

Drzwi przed L - zdjęcie poglądowe 2

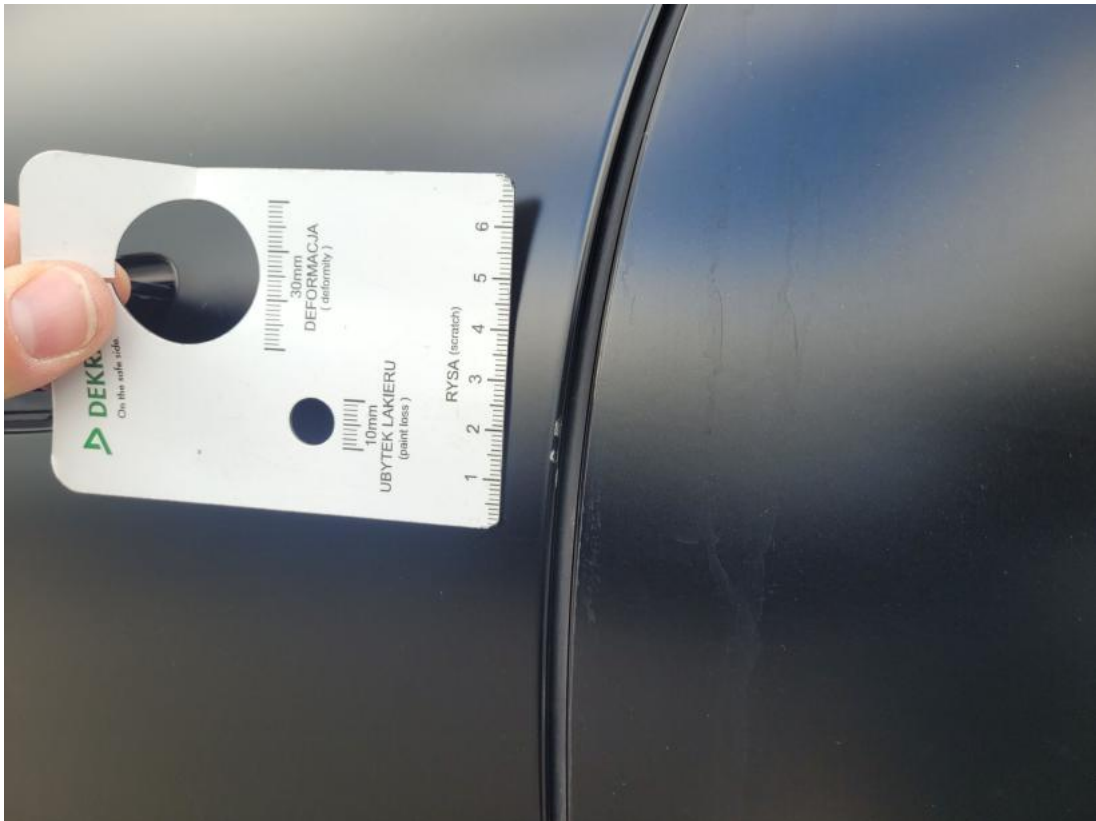
**Fot. 43**

Drzwi przed L - Rysa/odprysk 1

| Poz. | Nazwa pozycji | Opis uszkodzeń | Kwalifik. | Naprawa [rbg] |
|---|---|---|---|---|
| 5 | Drzwi przednie L | zarysowanie | | |

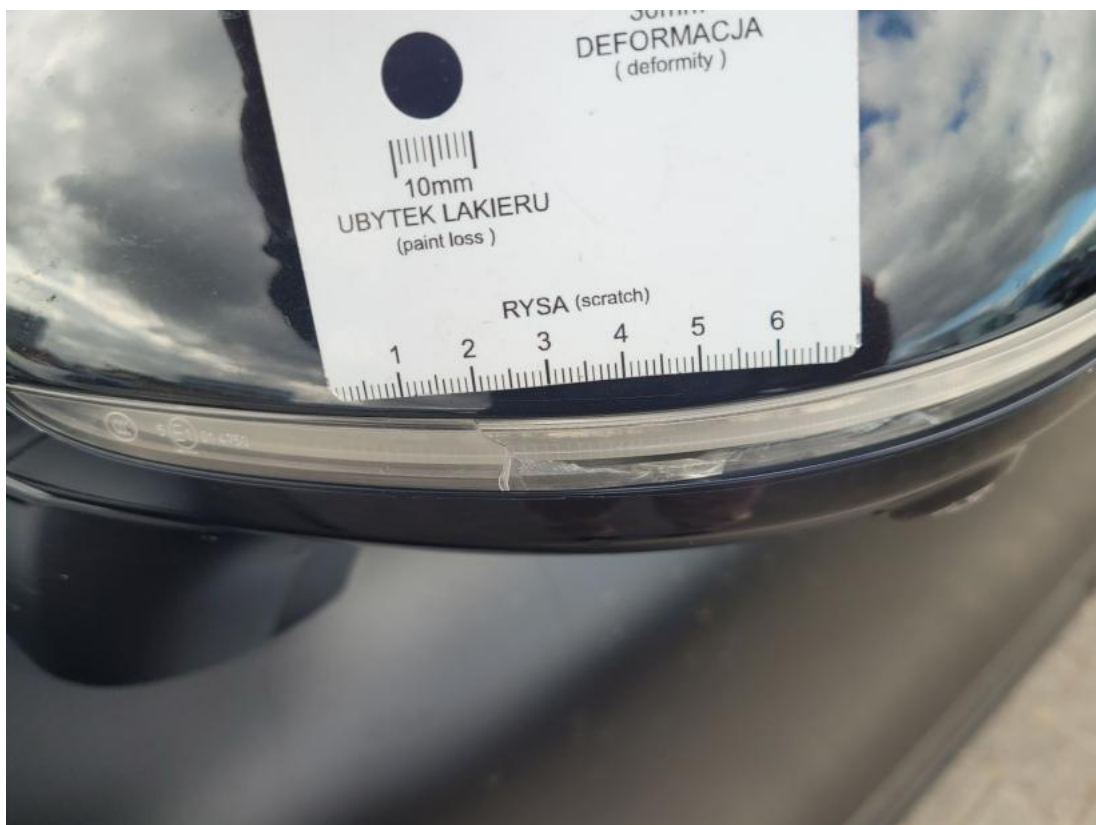
**Fot. 44**

Lusterko zew L - Pęknięcie/rozerwanie 1

| Poz. | Nazwa pozycji | Opis uszkodzeń | Kwalifik. | Naprawa [rbg] |
|---|---|---|---|---|
| 1 | Kierunkowskaz boczny L | połamana(y) | WY | 0.2 |

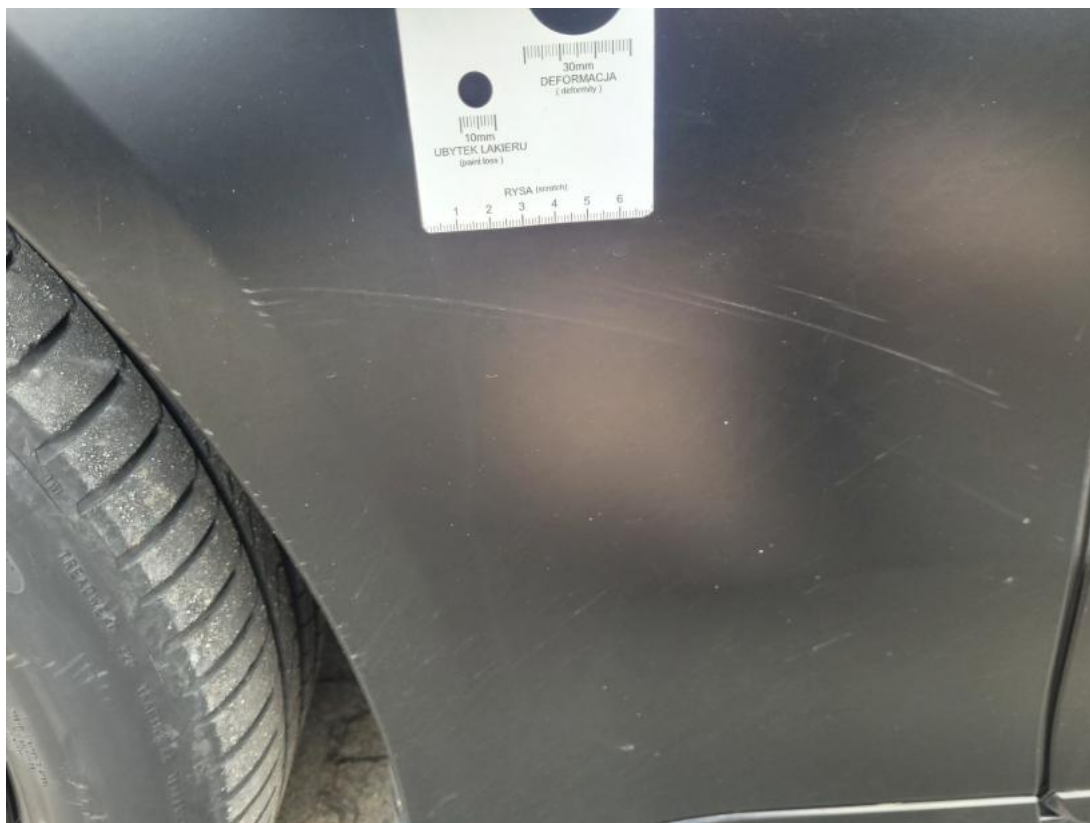
**Fot. 45**

Błotnik przedni L - Rysa/odprysk 1

| Poz. | Nazwa pozycji | Opis uszkodzeń | Kwalifik. | Naprawa [rbg] |
|---|---|---|---|---|
| 6 | Łotnik przód L | zarysowanie | | |

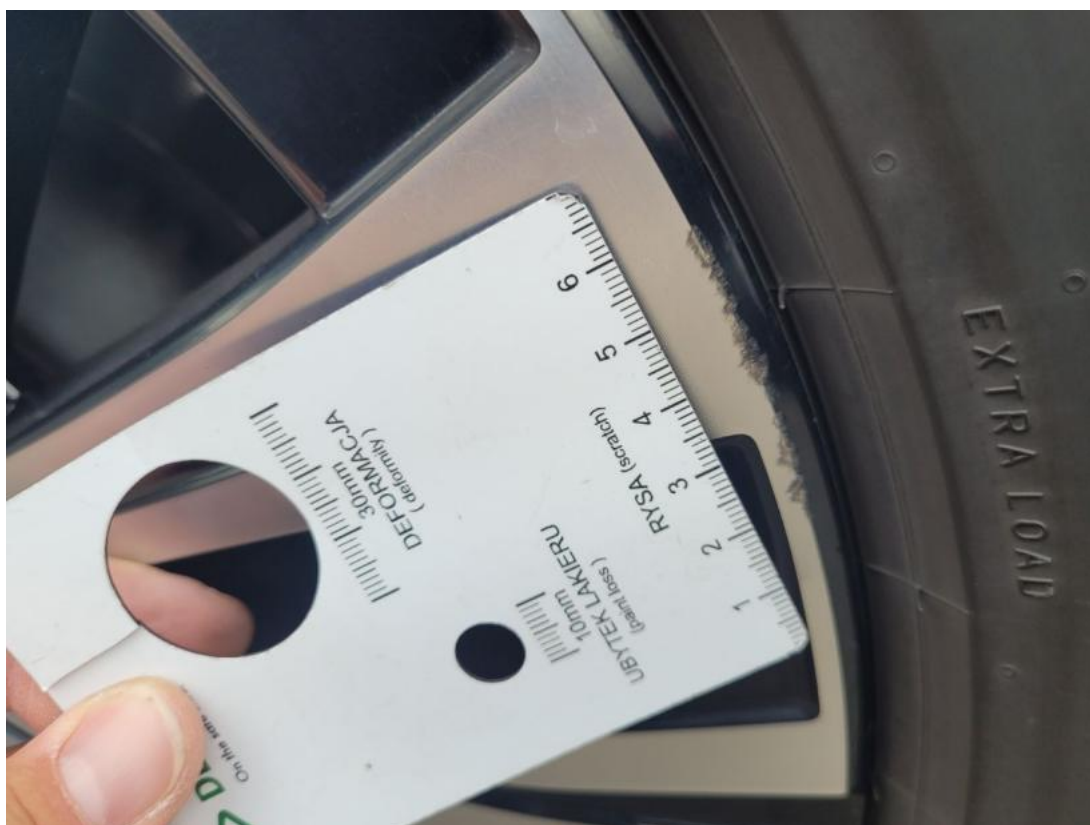
**Fot. 46**

Felga Aluminiowa przednia L - zdjęcie poglądowe 2

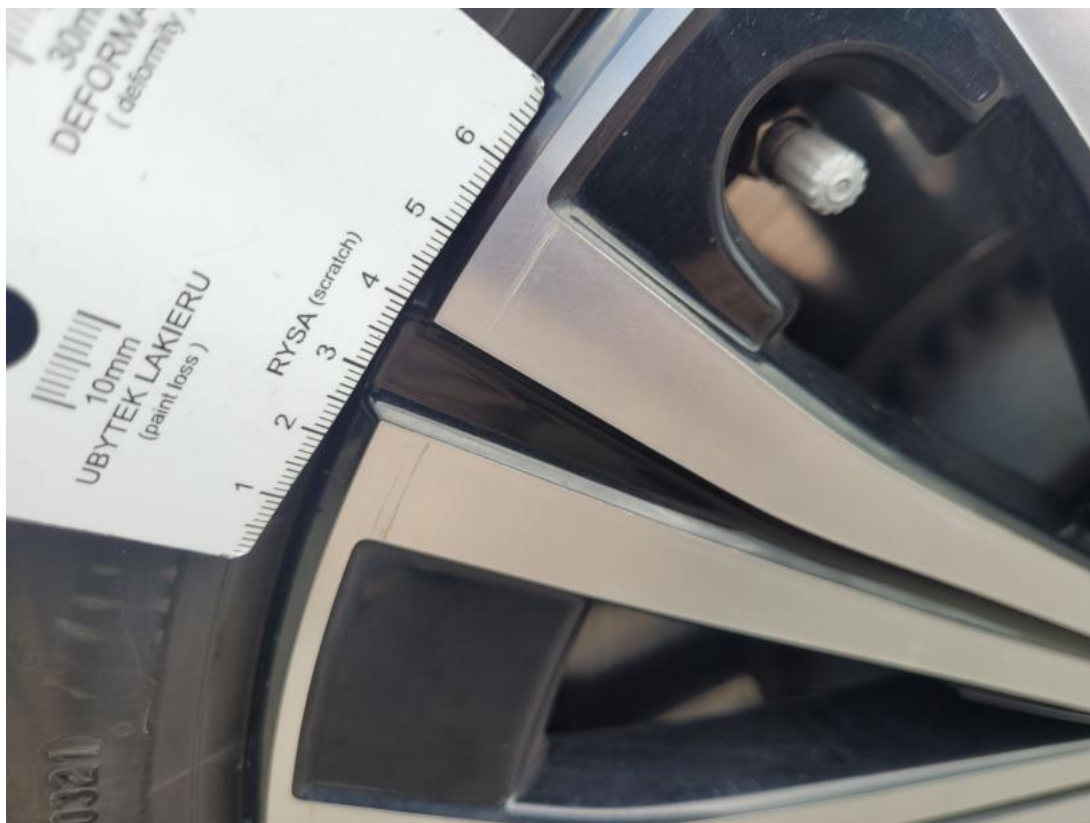
**Fot. 47**

Felga Aluminiowa przednia L - Rysa/odprysk 1

| Poz. | Nazwa pozycji | Opis uszkodzeń | Kwalifik. | Naprawa [rbg] |
|---|---|---|---|---|
| 3 | Felga alu przód L | rysa/odprysk, ubytki materiału | NA | 2 |
