## Raport z oględzin pojazdu

| Numer raportu | 220137/8/26-11401 | Data raportu | 05-08-2026 |

| Marka, model | MERCEDES-BENZ E Klasa K... |
| Typ, wersja | E 220 d 4-Matic All-Terrain |

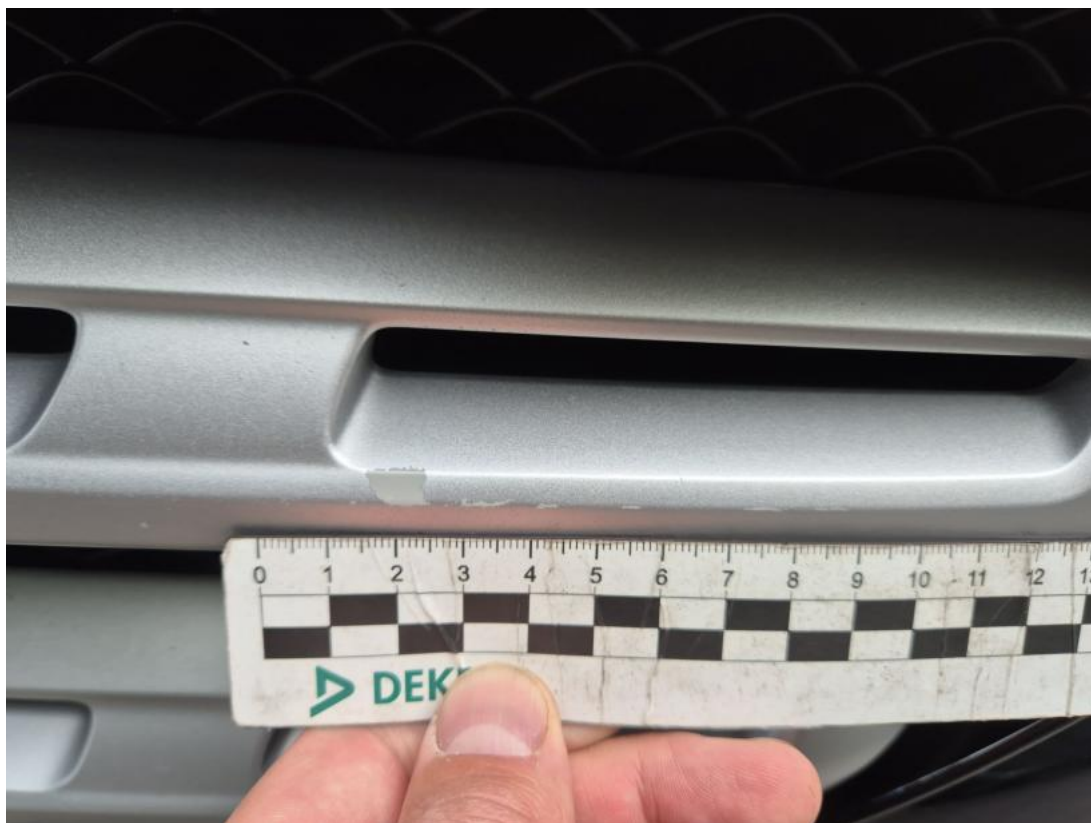
**Fot. 37**

Atrapa przednia - Rysa/odprysk 1

| Poz. | Nazwa pozycji | Opis uszkodzeń | Kwalifik. | Naprawa [rbg] |
|---|---|---|---|---|
| 4 | Ośłona chłodnicy | rysa/odprysk | | |

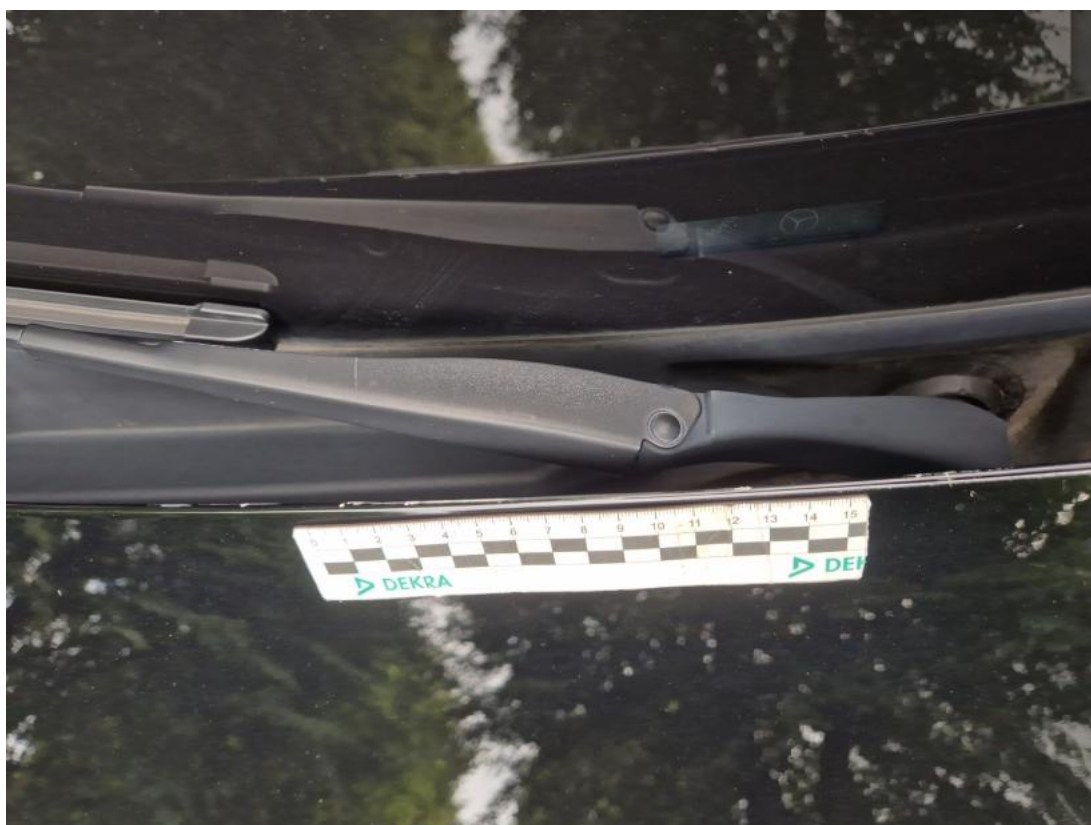
**Fot. 38**

Pokrywa komory silnika - Rysa/odprysk 1

| Poz. | Nazwa pozycji | Opis uszkodzeń | Kwalifik. | Naprawa [rbg] |
|---|---|---|---|---|
| 5 | Pokrywa przednia | rysa/odprysk | | |

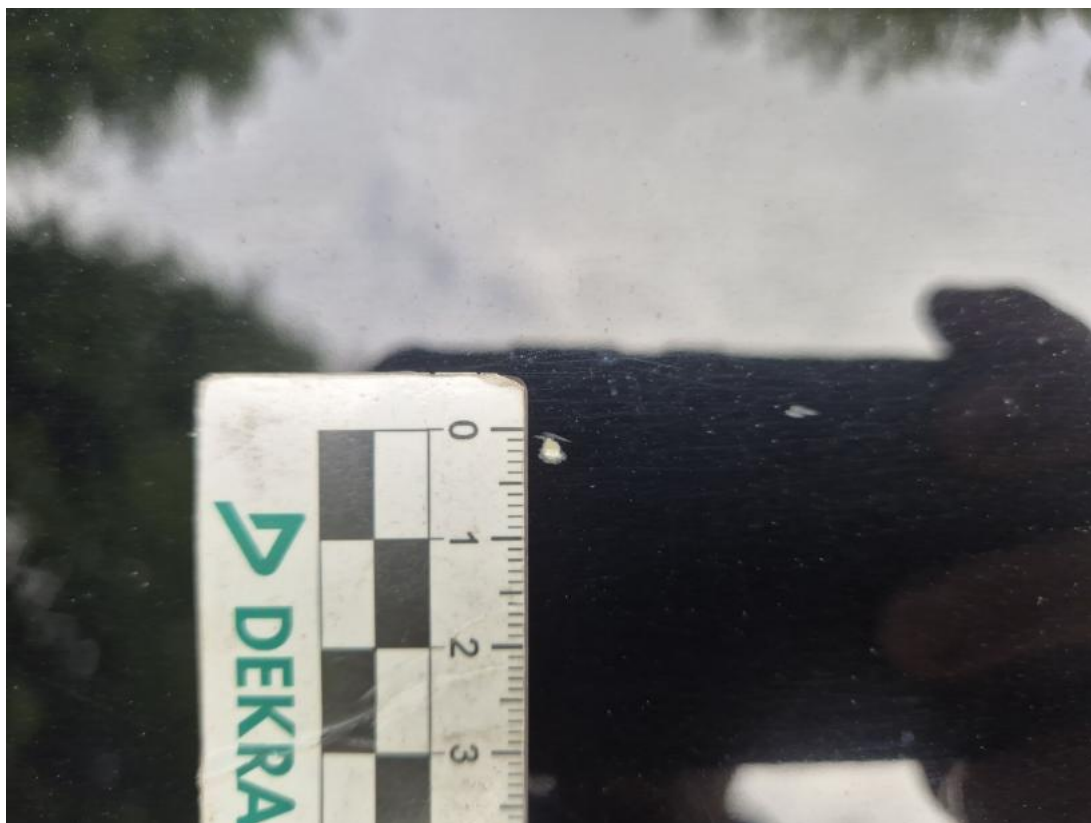
**Fot. 39**

Pokrywa komory silnika - Rysa/odprysk 2

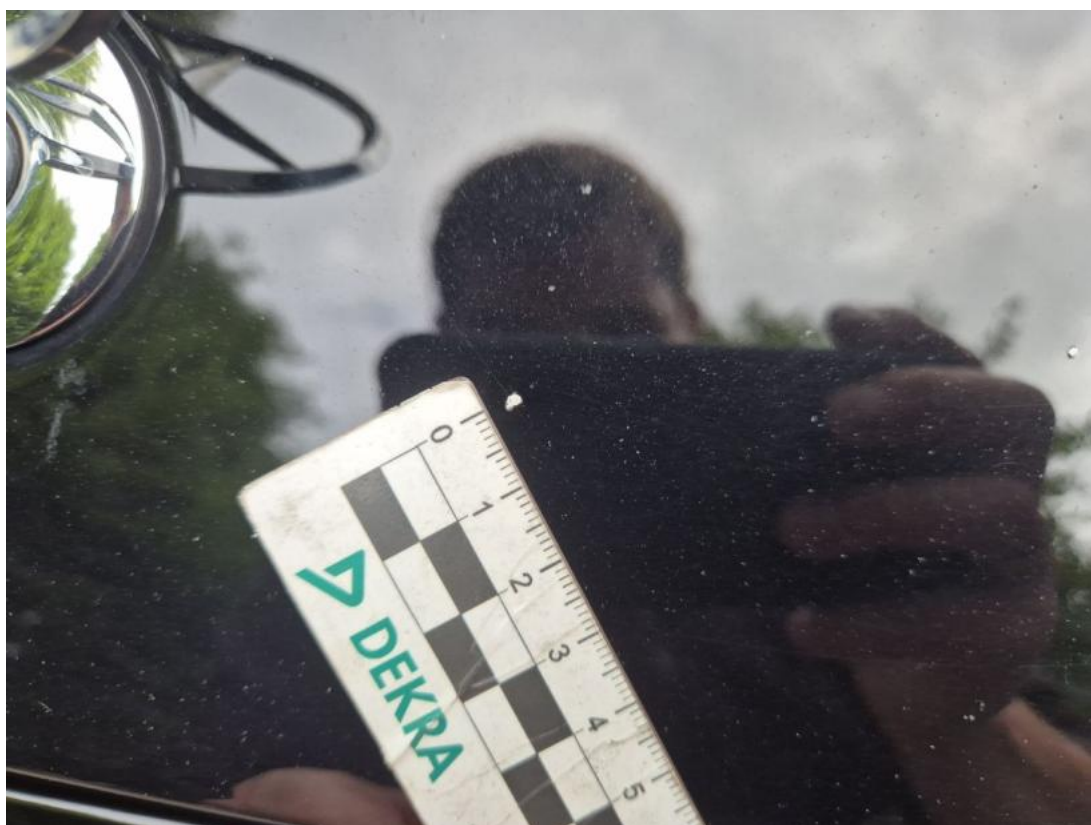
**Fot. 40**

Pokrywa komory silnika() - Rysa/odprysk 3

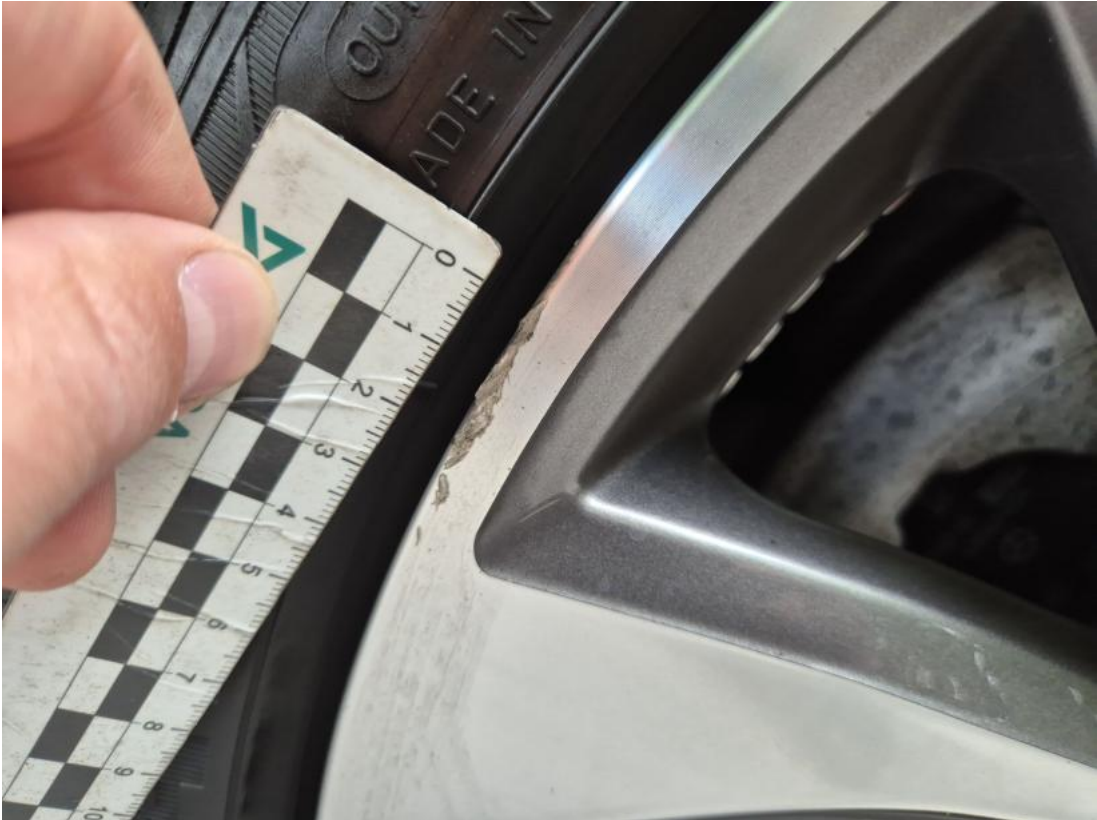
**Fot. 41**

Felga aluminiowa przednia P - Rysa/odprysk 1

| Poz. | Nazwa pozycji | Opis uszkodzeń | Kwalifik. | Naprawa [rbg] |
|---|---|---|---|---|
| 12 | Tarcza koła aluminiowa przód R | rysa/odprysk | | |

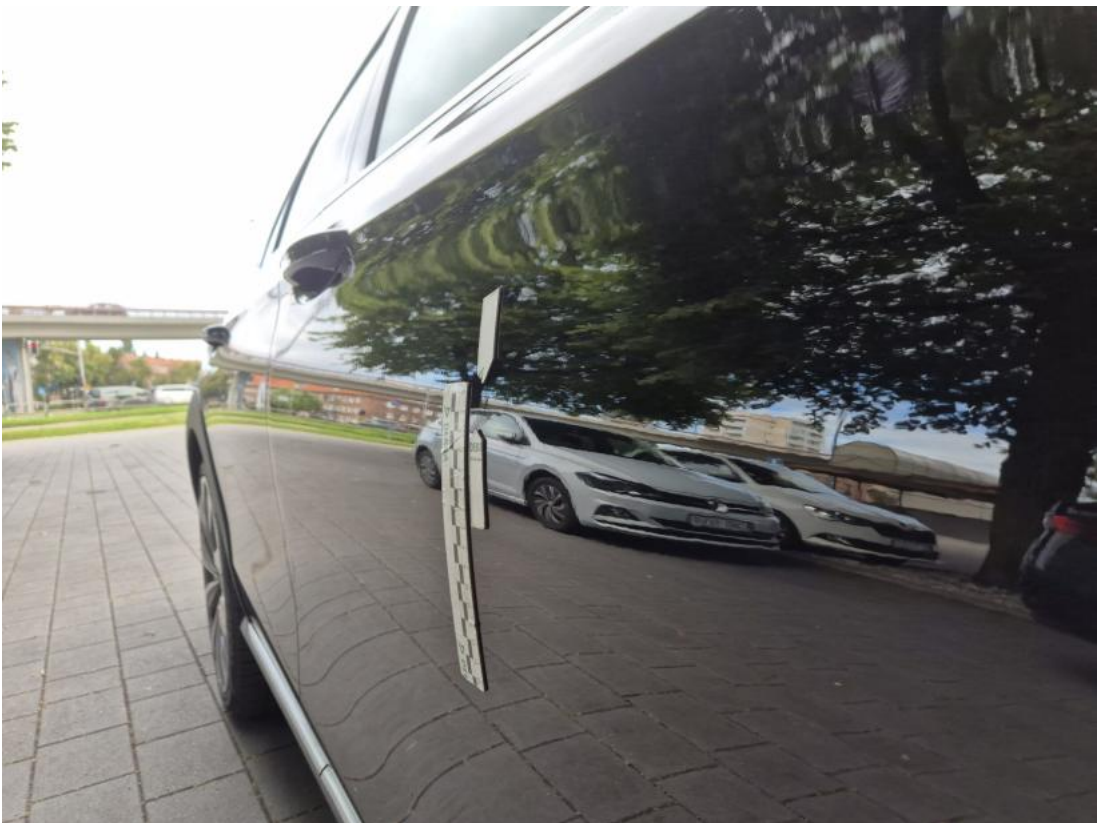
**Fot. 42**

Drzwi przednie P - Wgniecenie/odkształcenie 1

| Poz. | Nazwa pozycji | Opis uszkodzeń | Kwalifik. | Naprawa [rbg] |
|---|---|---|---|---|
| 6 | Drzwi przednie (nieuzbrojone) R | wgniecenie/odkształcenie | | |

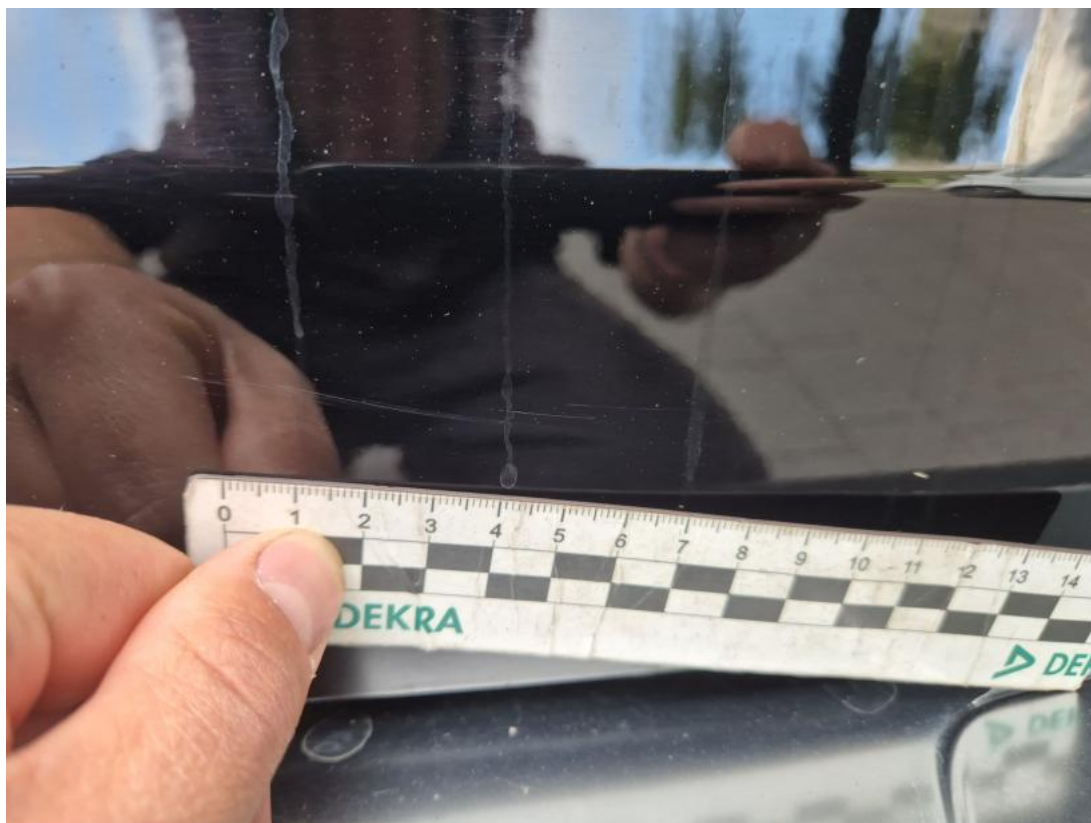
**Fot. 43**

Pokrywy bagażnika - Rysa/odprysk 1

| Poz. | Nazwa pozycji | Opis uszkodzeń | Kwalifik. | Naprawa [rbg] |
|---|---|---|---|---|
| 11 | Pokrywa tylna | rysa/odprysk | | |

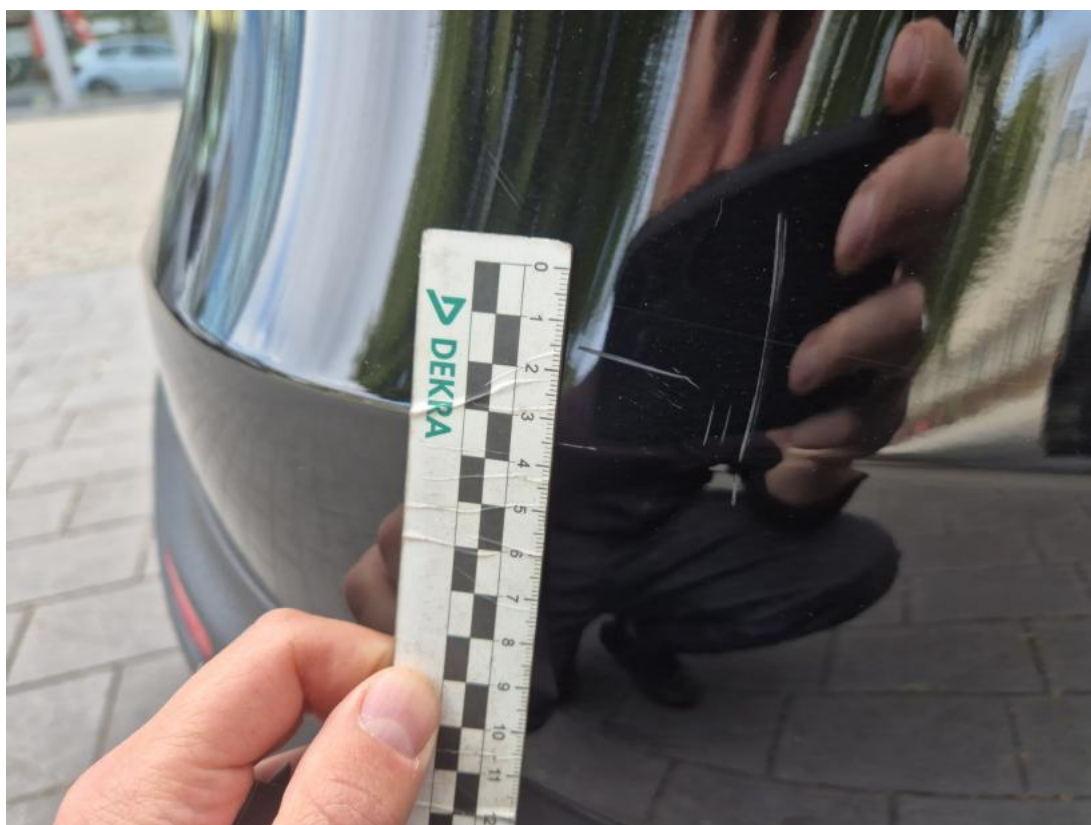
**Fot. 44**

Zderzak tylny - Rysa/odprysk 1

| Poz. | Nazwa pozycji | Opis uszkodzeń | Kwalifik. | Naprawa [rbg] |
|---|---|---|---|---|
| 8 | Nakładka zderzaka tylnego, góra | rysa/odprysk | | |

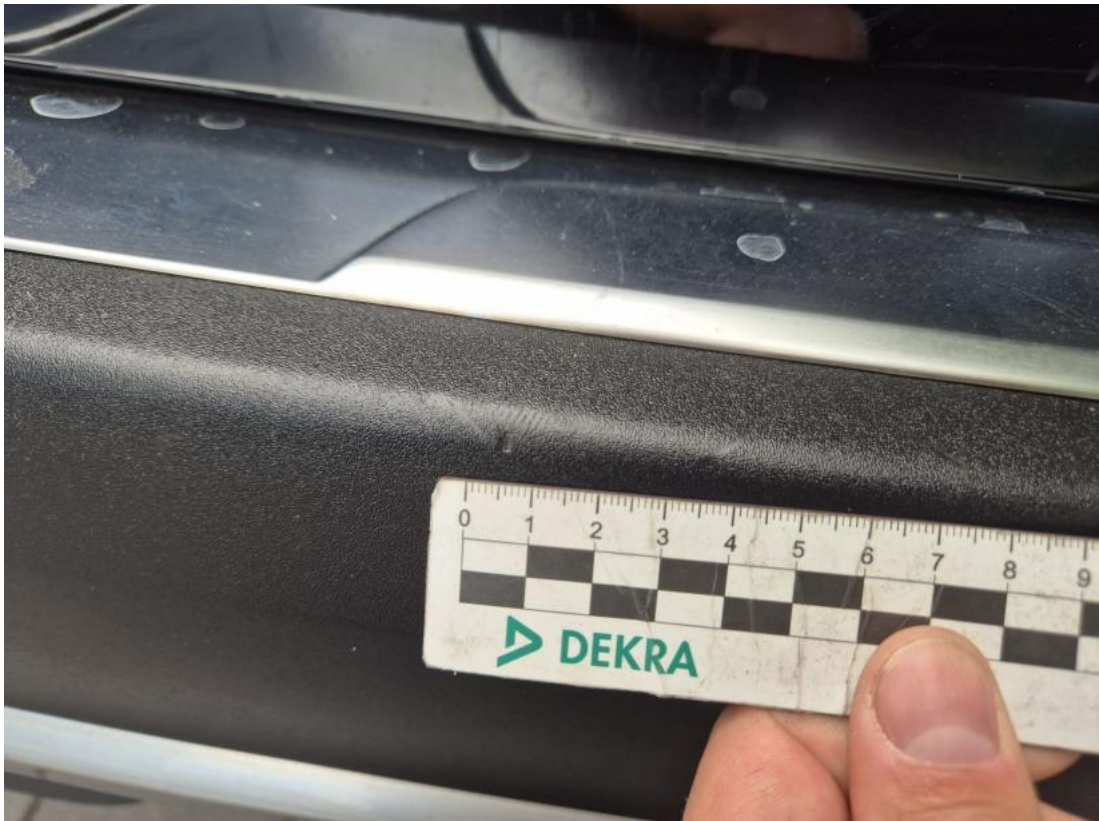
**Fot. 45**

Zderzak tylny cz dolna - Rysa/odprysk 1

| Poz. | Nazwa pozycji | Opis uszkodzeń | Kwalifik. | Naprawa [rbg] |
|---|---|---|---|---|
| 9 | Nakładka zderzaka tylnego, dół | zarysowanie | | |

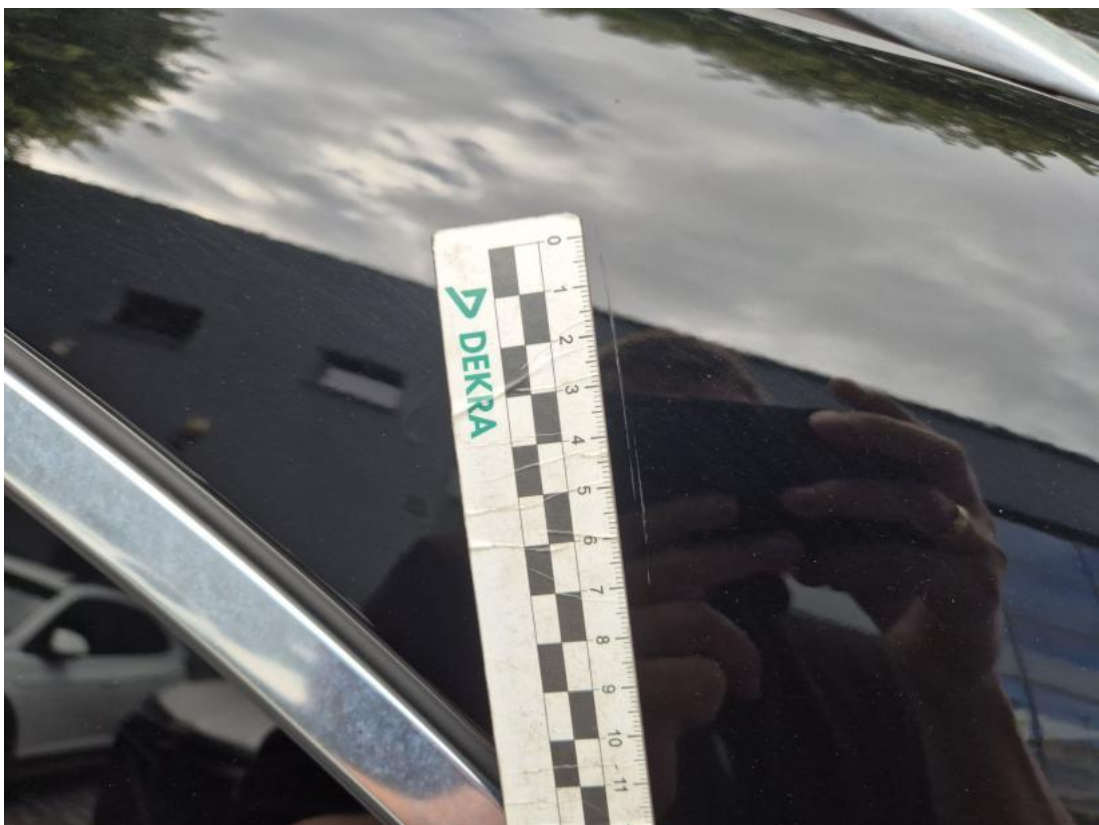
**Fot. 46**

Błotnik tylny L / Ściana boczna L - Rysa/odprysk 1

| Poz. | Nazwa pozycji | Opis uszkodzeń | Kwalifik. | Naprawa [rbg] |
|---|---|---|---|---|
| 10 | Błotnik tylny L | rysa/odprysk | | |

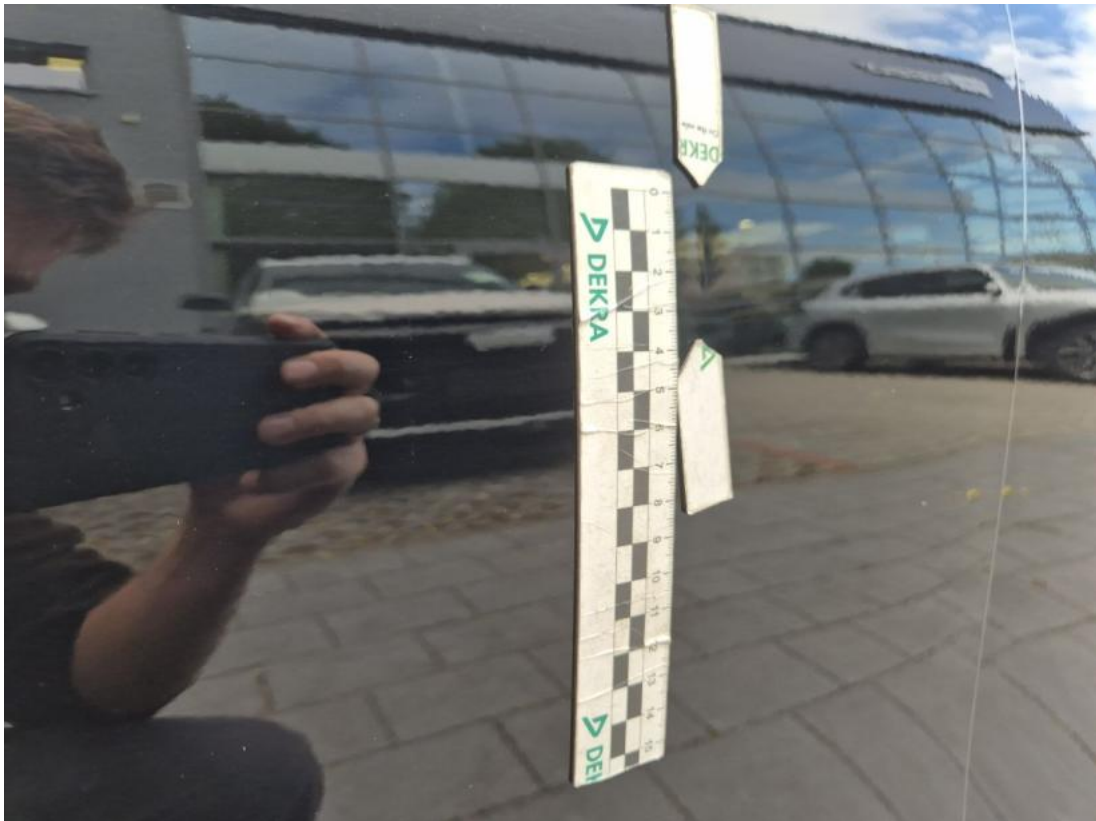
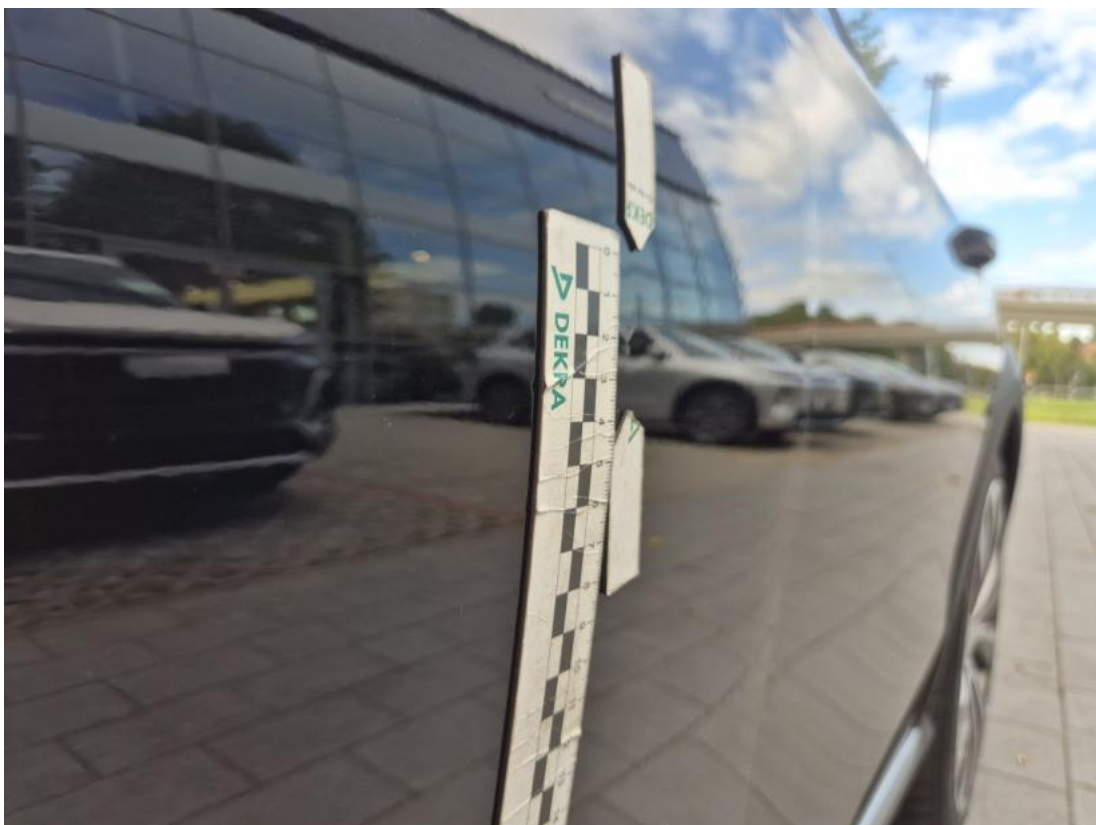
**Fot. 48**

Drzwi przed L - zdjęcie poglądowe 1

Drzwi przed L - Wgniecenie/odkształcenie 1

| Poz. | Nazwa pozycji | Opis uszkodzeń | Kwalifik. | Naprawa [rbg] |
|---|---|---|---|---|
| 1 | Drzwi przednie (nieuzbrojone) L | wgniecenie/odkształcenie | NA | 0.7 |

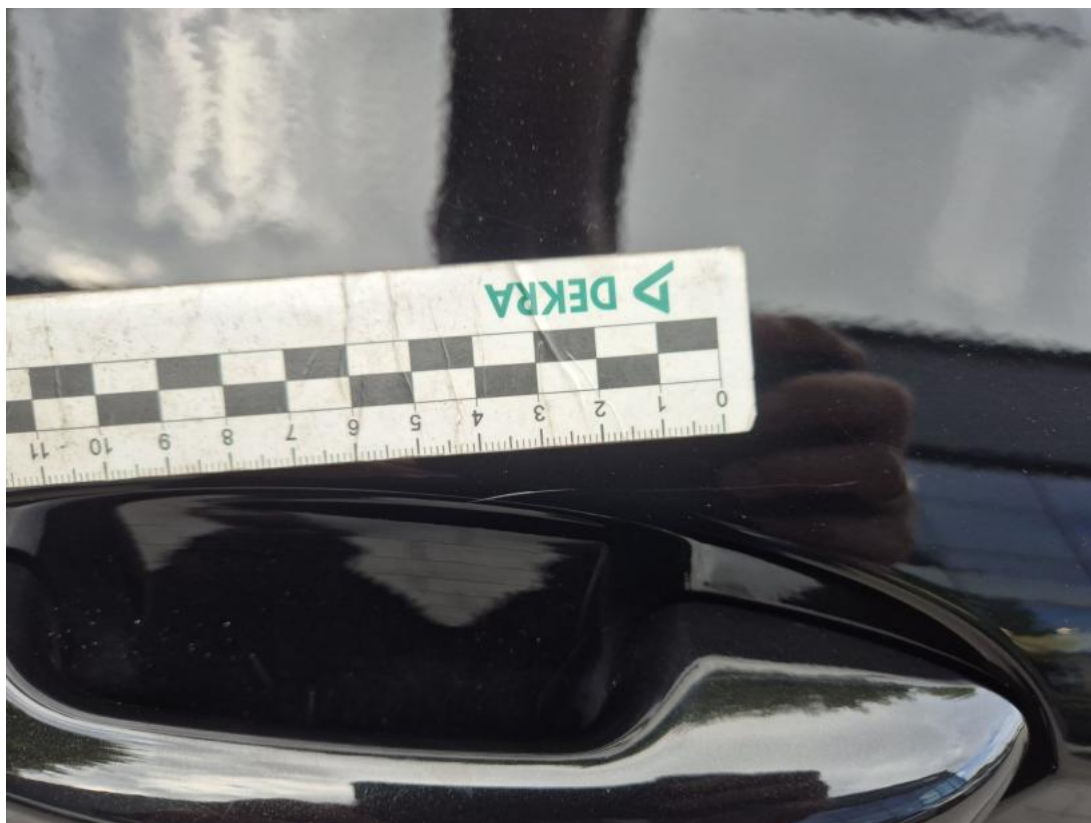
**Fot. 49**

Drzwi tylne L - Rysa/odprysk 1

| Poz. | Nazwa pozycji | Opis uszkodzeń | Kwalifik. | Naprawa [rbg] |
|---|---|---|---|---|
| 2 | Drzwi tylne (nieuzbrojone) L | wady lak., rysa/odprysk | NA | 0.5 |

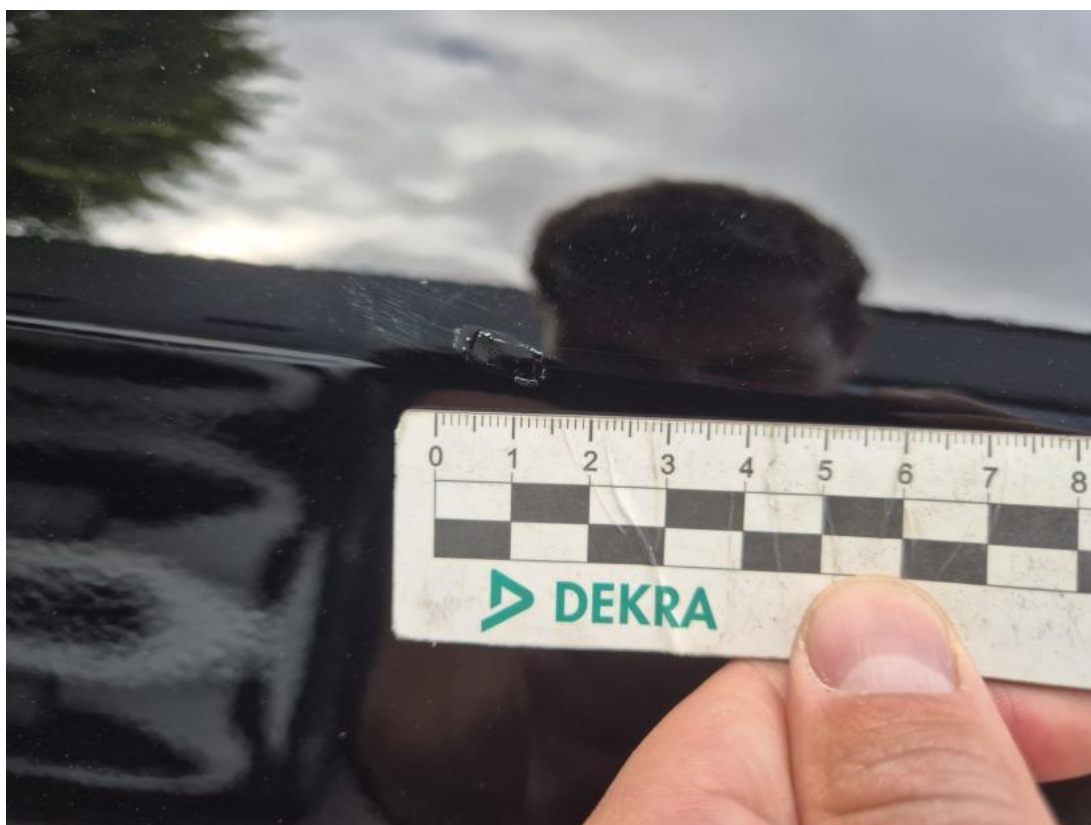
**Fot. 50**

Drzwi tylne L - Rysa/odprysk 2

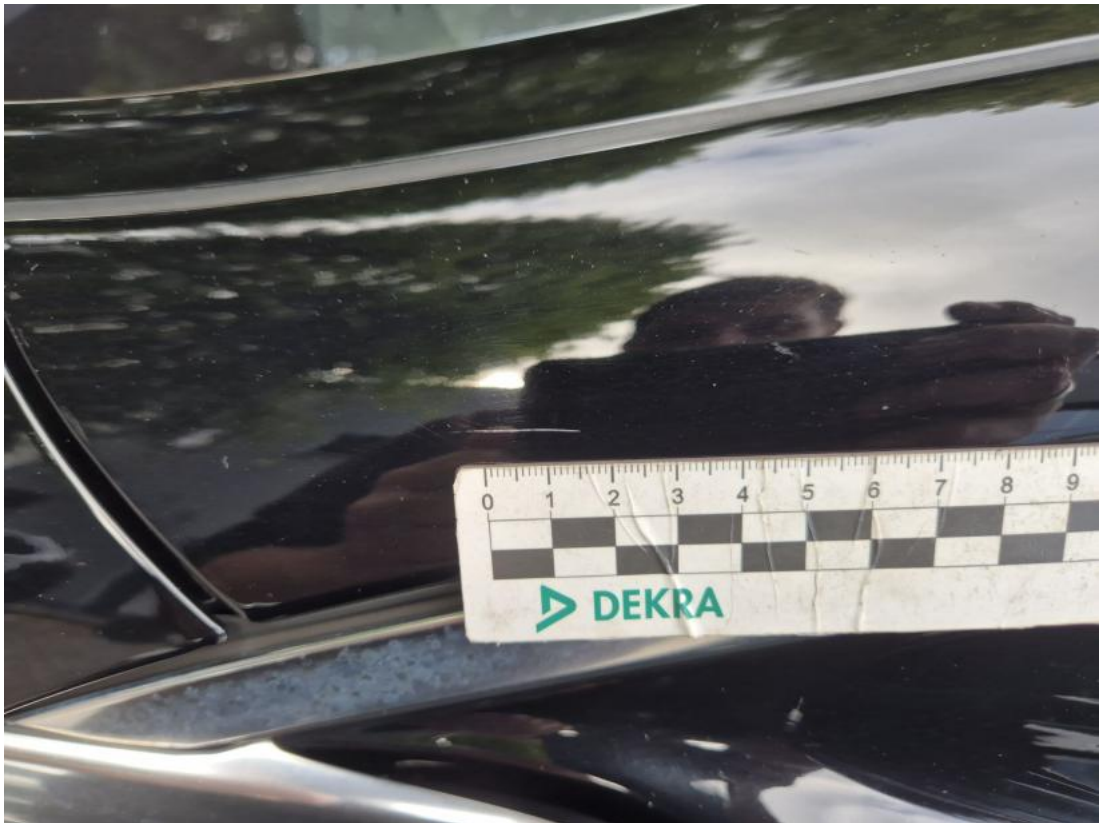
**Fot. 51**

Słupek przedni L - Rysa/odprysk 1

| Poz. | Nazwa pozycji | Opis uszkodzeń | Kwalifik. | Naprawa [rbg] |
|---|---|---|---|---|
| 7 | Rama drzwi, przód L | rysa/odprysk | | |

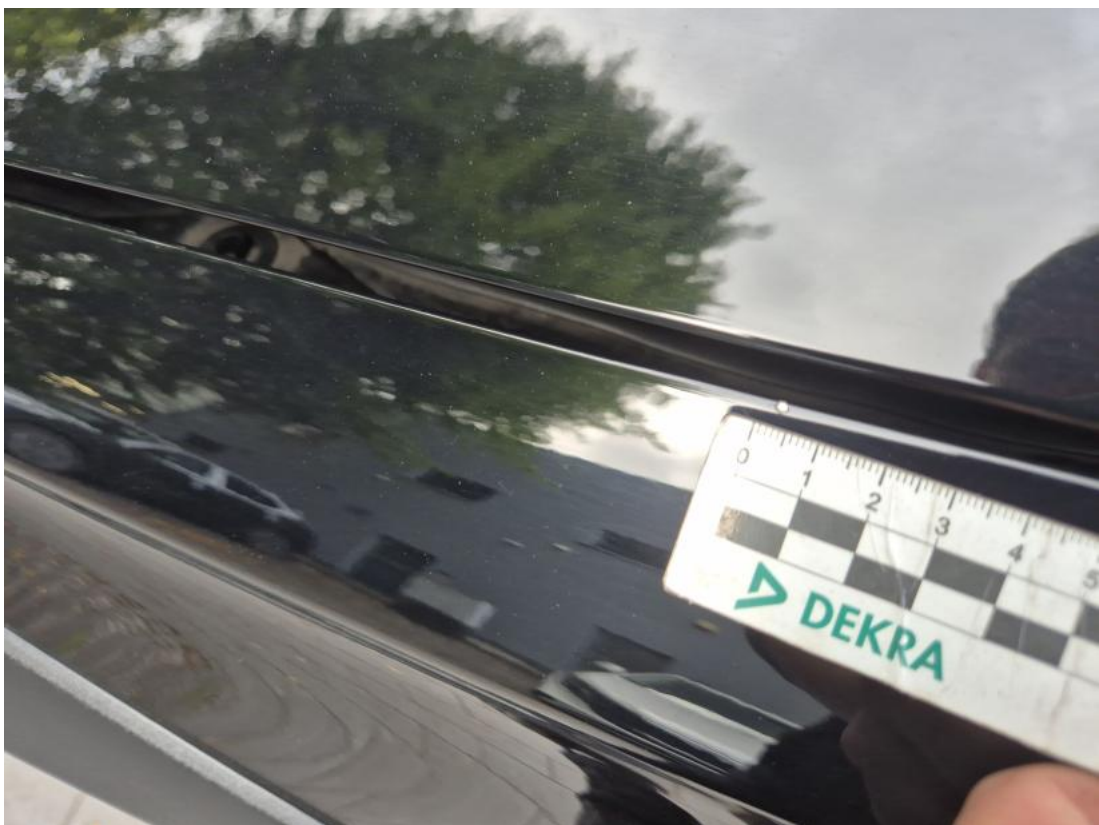
**Fot. 52**

Łótnik przedni L - Rysa/odprysk 1

| Poz. | Nazwa pozycji | Opis uszkodzeń | Kwalifik. | Naprawa [rbg] |
|---|---|---|---|---|
| 3 | Błotnik przedni L | rysa/odprysk | | |
