## Raport z oględzin pojazdu

| Numer raportu | 414966/11/25-9571 | Data raportu | 01-12-2025 |

| Marka, model | VOLVO XC60 21- |
| Numer rejestracyjny | WD2033T |

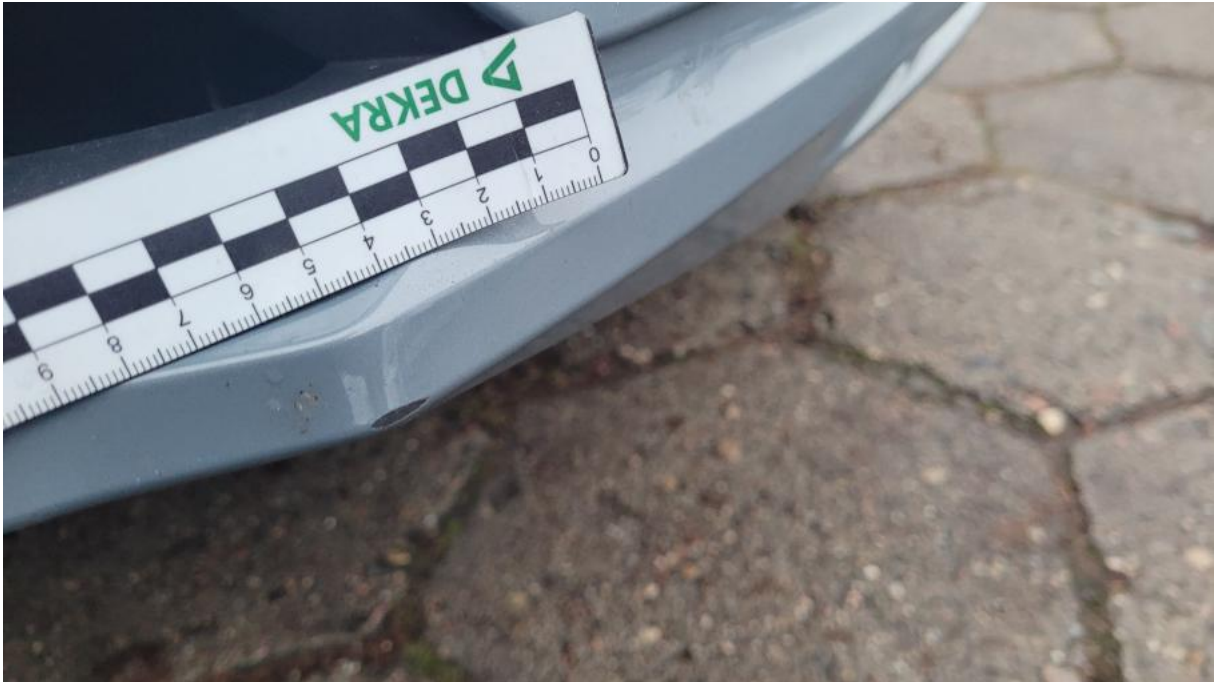
**Fot. 33**

| Poz. | Nazwa pozycji | Opis uszkodzeń | Kwalifik. | Naprawa [rbg] |
|---|---|---|---|---|
| 2 | Okladzina zderzaka przedniego | rysa/odprysk | | |

Zderzak - Rysa/odprysk 1

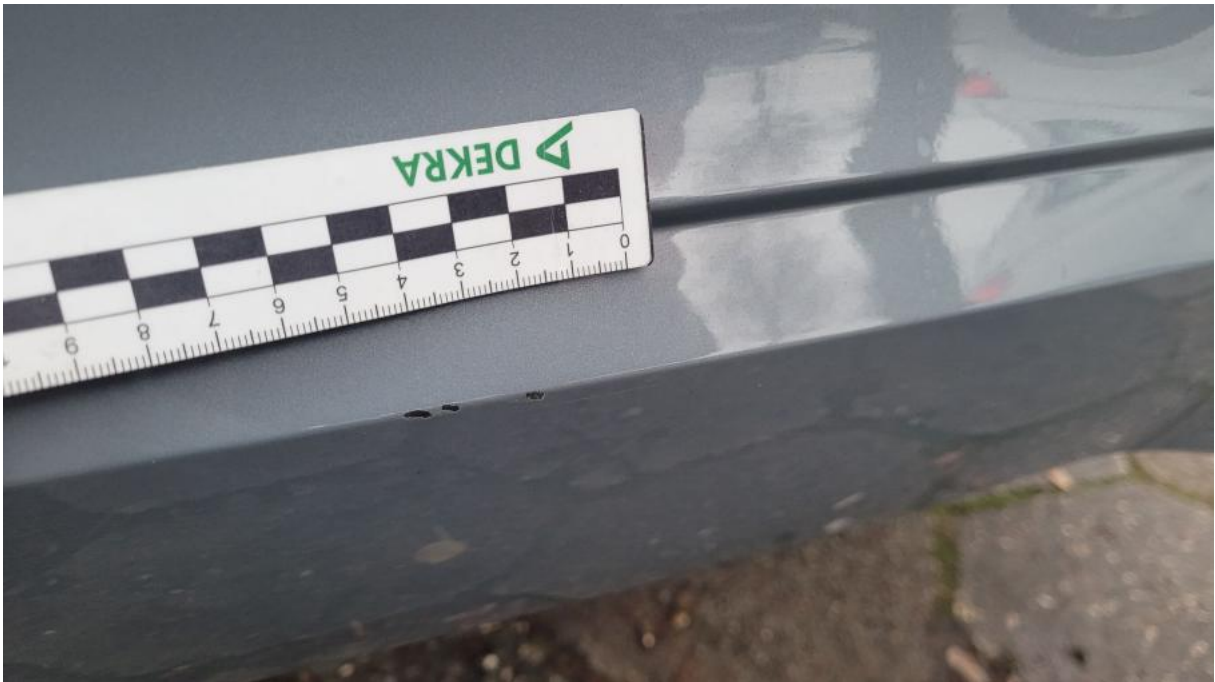
**Fot. 34**

| Poz. | Nazwa pozycji | Opis uszkodzeń | Kwalifik. | Naprawa [rbg] |
|---|---|---|---|---|
| 3 | Spojler zderzaka tylnego | rysa/odprysk | | |

Zderzak tylny - Rysa/odprysk 1

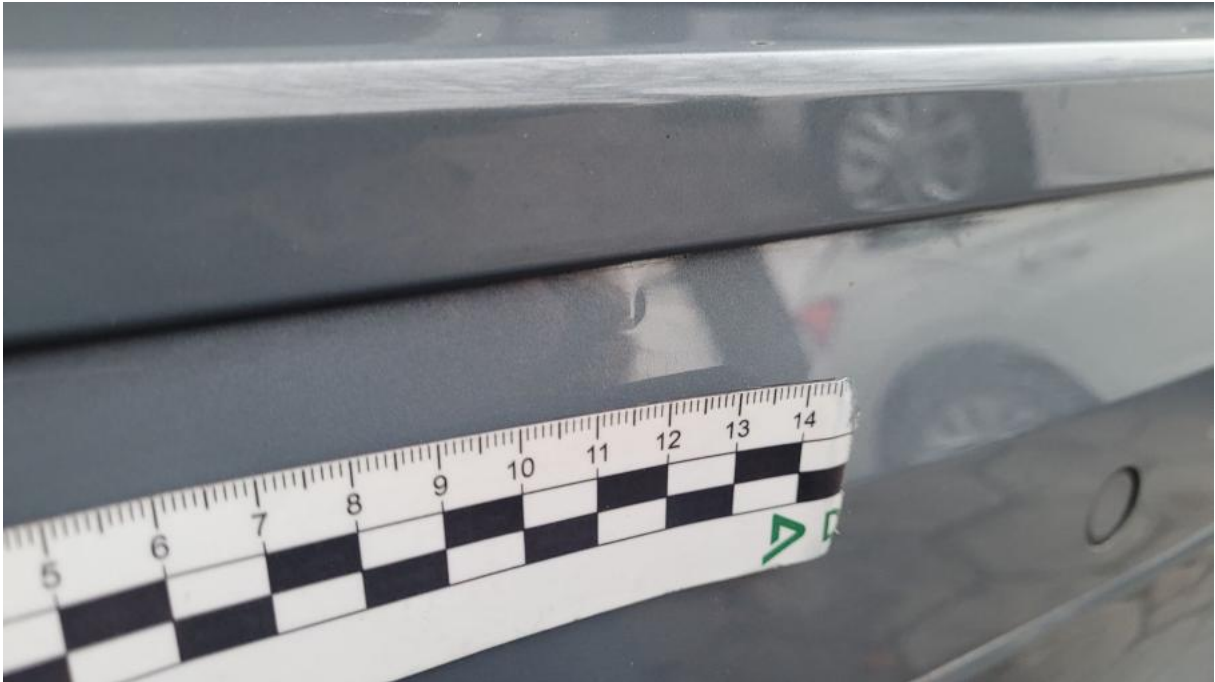
**Fot. 35**

| Poz. | Nazwa pozycji | Opis uszkodzeń | Kwalifik. | Naprawa [rbg] |
|---|---|---|---|---|
| 1 | Okladzina zderzaka tylnego | wgniecenie/odkształcenie | NA | 2 |

Zderzak tylny - Wgniecenie/odkształcenie 1
