Nr zlecenia: 68/11/08/2026/CarArena STANDARD

## WYCENA WARTOŚCI

Zadanie: Ocena stanu technicznego i określenie wartości rynkowej pojazdu

| DANE IDENTYFIKACYJNE POJAZDU | | Dane: [D] VIII-2026 | |
|---|---|---|---|
| Model pojazdu: | Master FWD dCi MR`14 E6 3.5t | Nr Info-Ekspert: | 031-08960 |

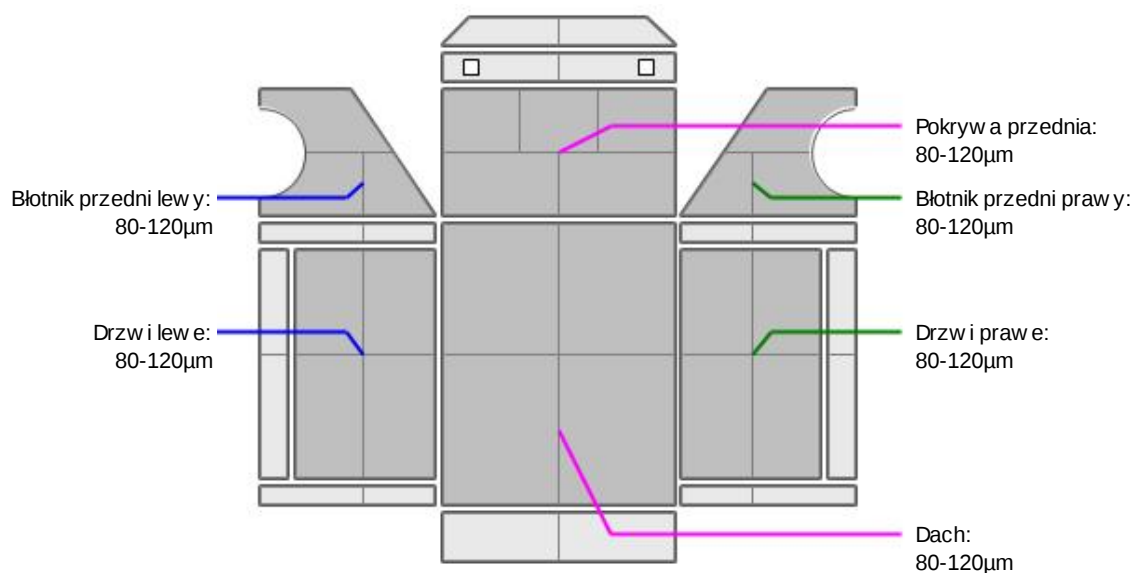
### KABINA KIEROWCY – Opis powłoki lakierowej

| L.p. | Nazwa elementu | L / P | Grubość powłoki [µm] | Opis |
| 1 | Pokrywa przednia | | 80-120µm | |
| 2 | Dach | | 80-120µm | |
| 3 | Błotnik przedni | L | 80-120µm | |
| 4 | Drzwi | L | 80-120µm | |
| 5 | Błotnik przedni | P | 80-120µm | |
| 6 | Drzwi | P | 80-120µm | |

Podane przedziały grubości powłoki lakierowej poszczególnych elementów dotyczą wyłącznie punktów pomiarowych, tj. trzech wybranych miejsc na danym elemencie nadwozia. Nie oznacza to, że w pozostałych obszarach danego elementu grubość powłoki jest jednakowa ani że nie może wykaczać poza wskazane zakresy. Pomiary wykonano urządzeniem będącym w posiadaniu rzeczoznawcy. Pomiar wykonany innym przyrządem może się różnić.
