## Raport z oględzin pojazdu

| Numer raportu | 217845/1/26-11401 | Data raportu | 20-01-2026 |

| Marka, model | FORD Focus Kombi 21- |
| Typ, wersja | Focus 2.3 EcoBoost ST X aut |

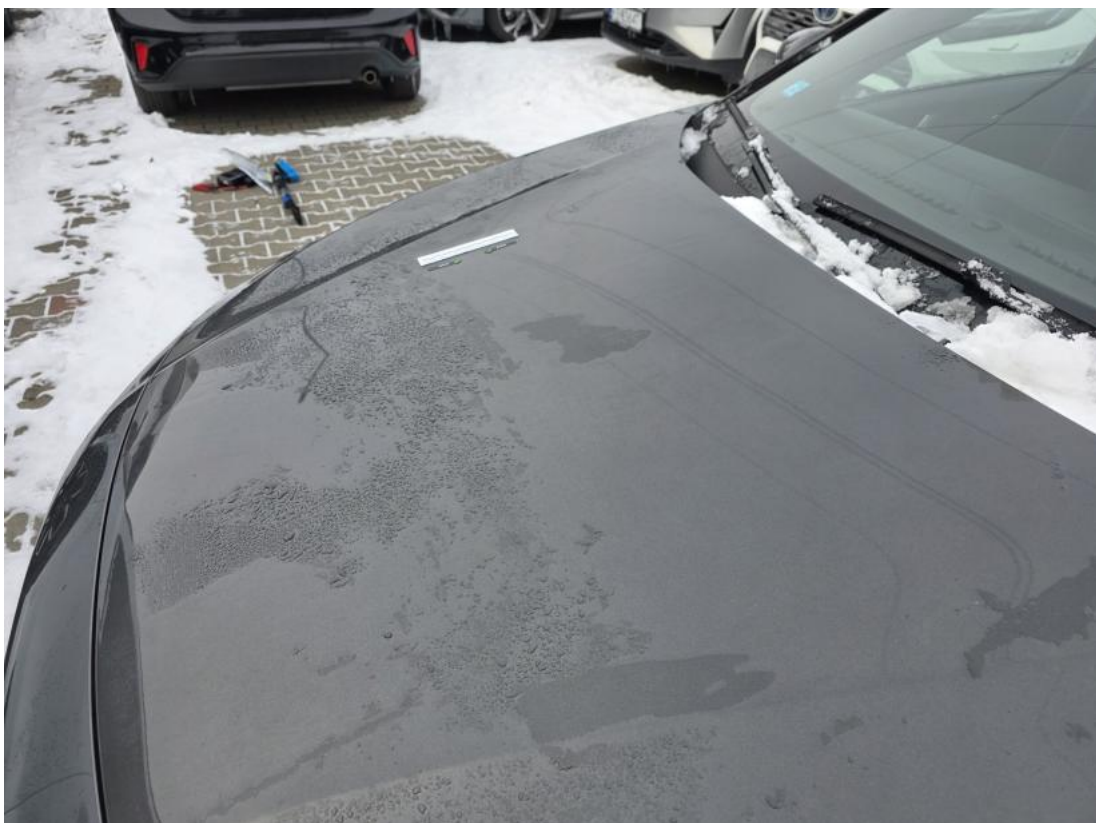
**Fot. 34**

Pokrywa komory silnika - zdjęcie poglądowe 1

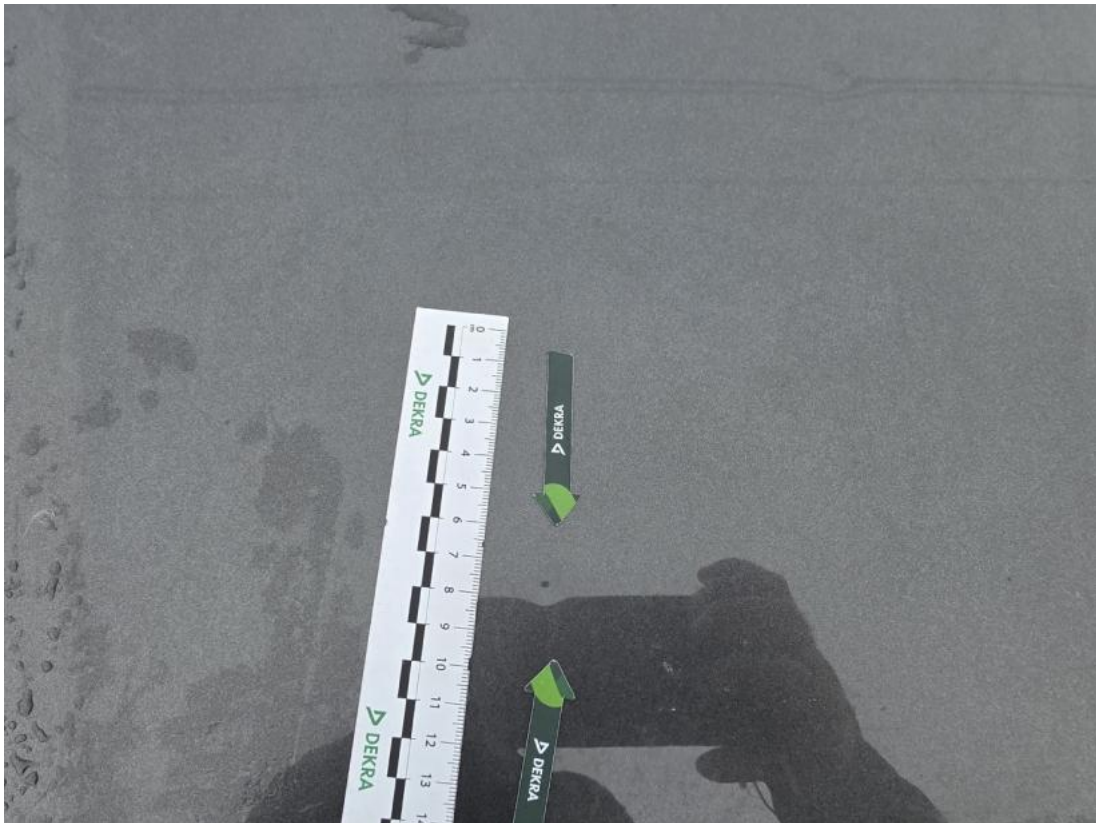
**Fot. 35**

| Poz. | Nazwa pozycji | Opis uszkodzeń | Kwalifik. | Naprawa [rbg] |
|---|---|---|---|---|
| 1 | Pokrywa przednia | wgniecenie/odkształcenie | NA | 0.7 |

Pokrywa komory silnika - Wgniecenie/odkształcenie 1

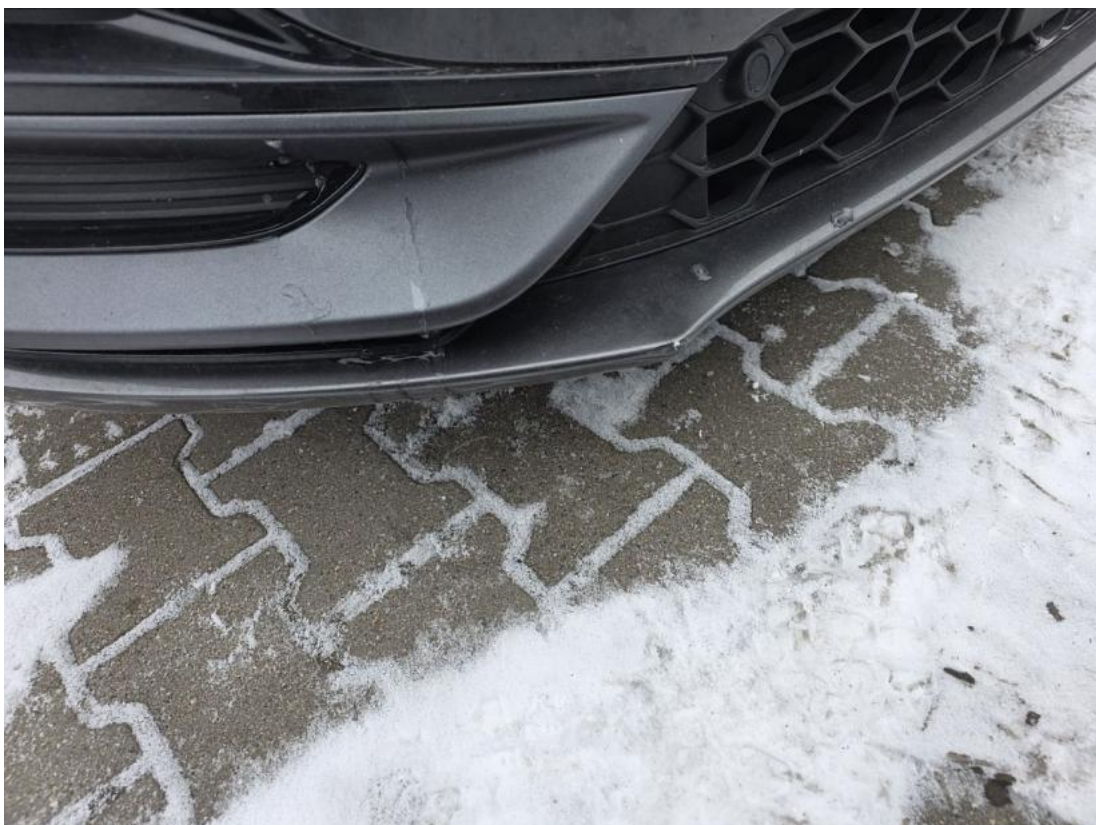
**Fot. 36**

Zderzak - zdjęcie poglądowe 1

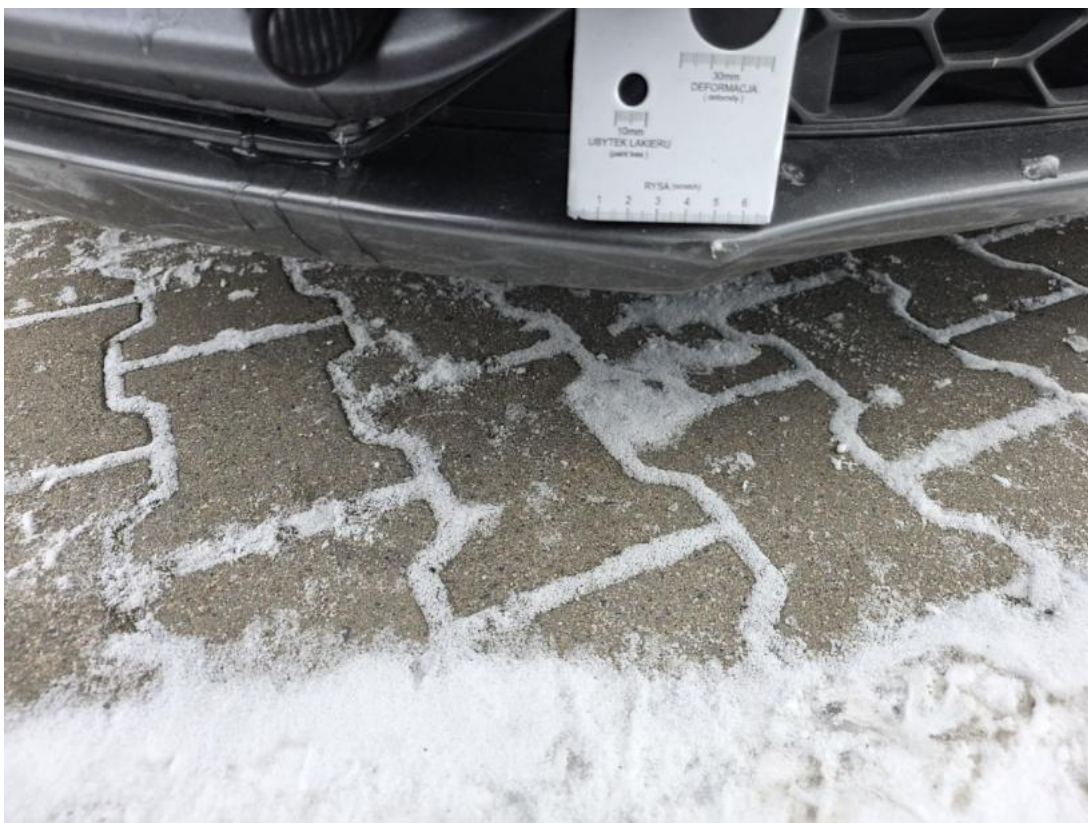
**Fot. 37**

| Poz. | Nazwa pozycji | Opis uszkodzeń | Kwalifik. | Naprawa [rbg] |
|---|---|---|---|---|
| 4 | Okladzina zderzaka przedniego | rysa/odprysk | | |

Zderzak - Rysa/odprysk 1

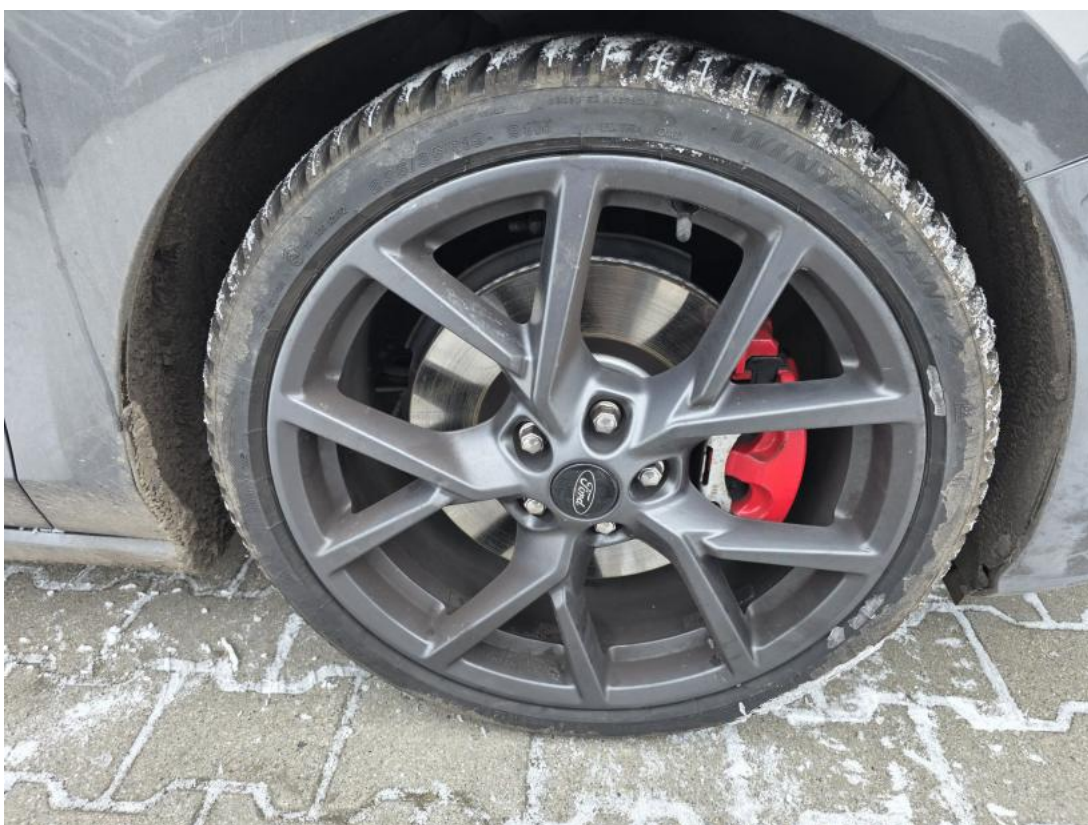
**Fot. 38**

Felga aluminiowa przednia P - zdjęcie poglądowe 1

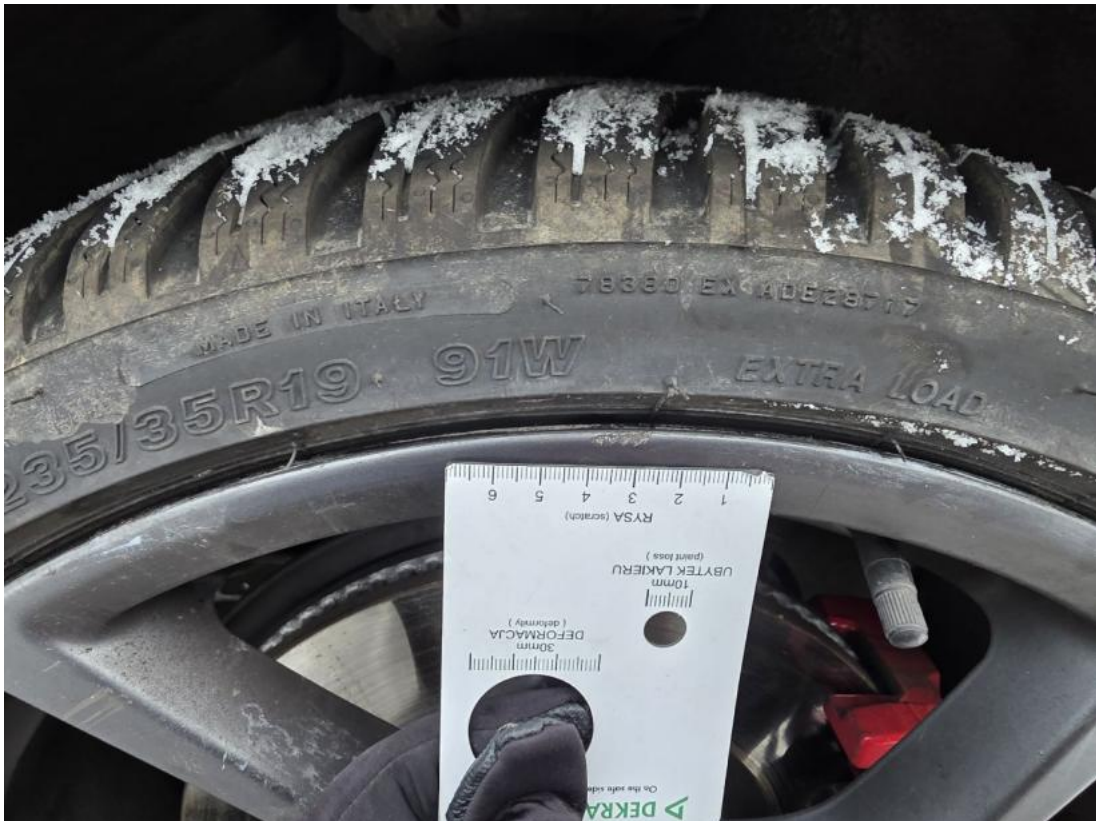
**Fot. 39**

| Poz. | Nazwa pozycji | Opis uszkodzeń | Kwalifik. | Naprawa [rbg] |
|---|---|---|---|---|
| 6 | Tarcza koła aluminiowa przód R | rysa/odprysk | | |

Felga aluminiowa przednia P - Rysa/odprysk 1

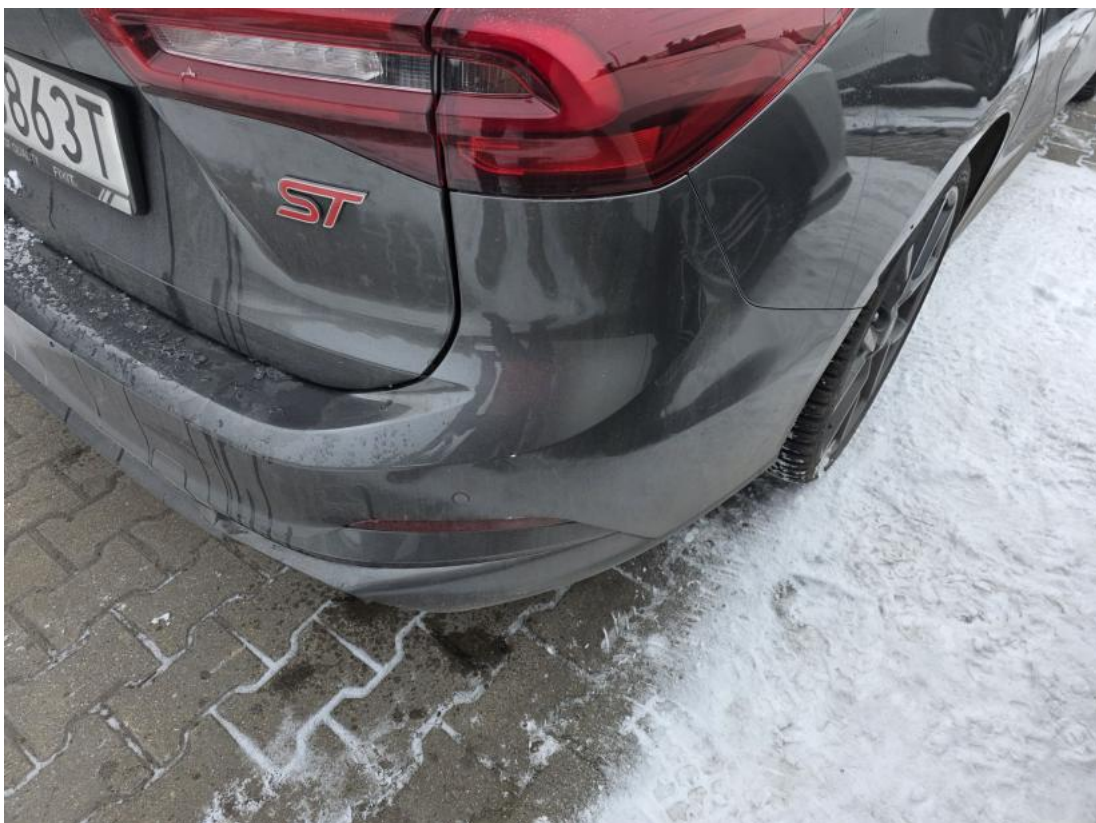
**Fot. 40**

Zderzak tylny - zdjęcie poglądowe 1

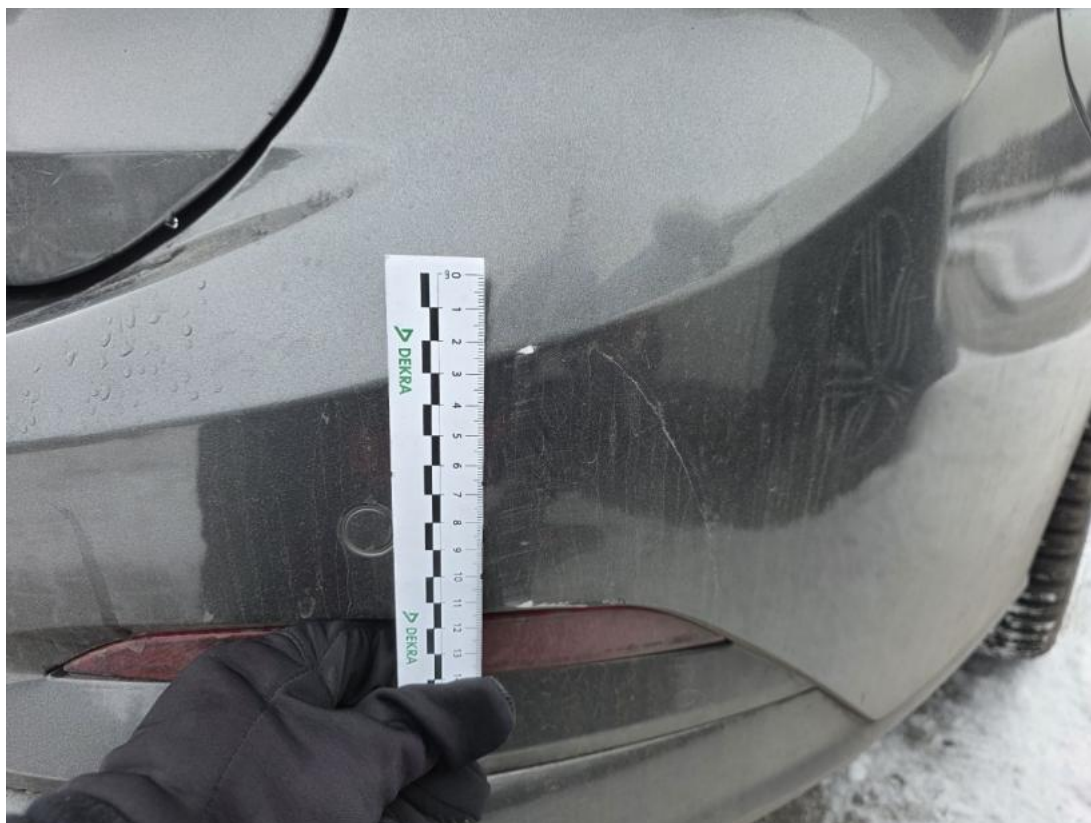
**Fot. 41**

| Poz. | Nazwa pozycji | Opis uszkodzeń | Kwalifik. | Naprawa [rbg] |
|---|---|---|---|---|
| 2 | Okladzina zderzaka tylnego | rysa/odprysk | NA | 0.8 |

Zderzak tylny - Rysa/odprysk 1

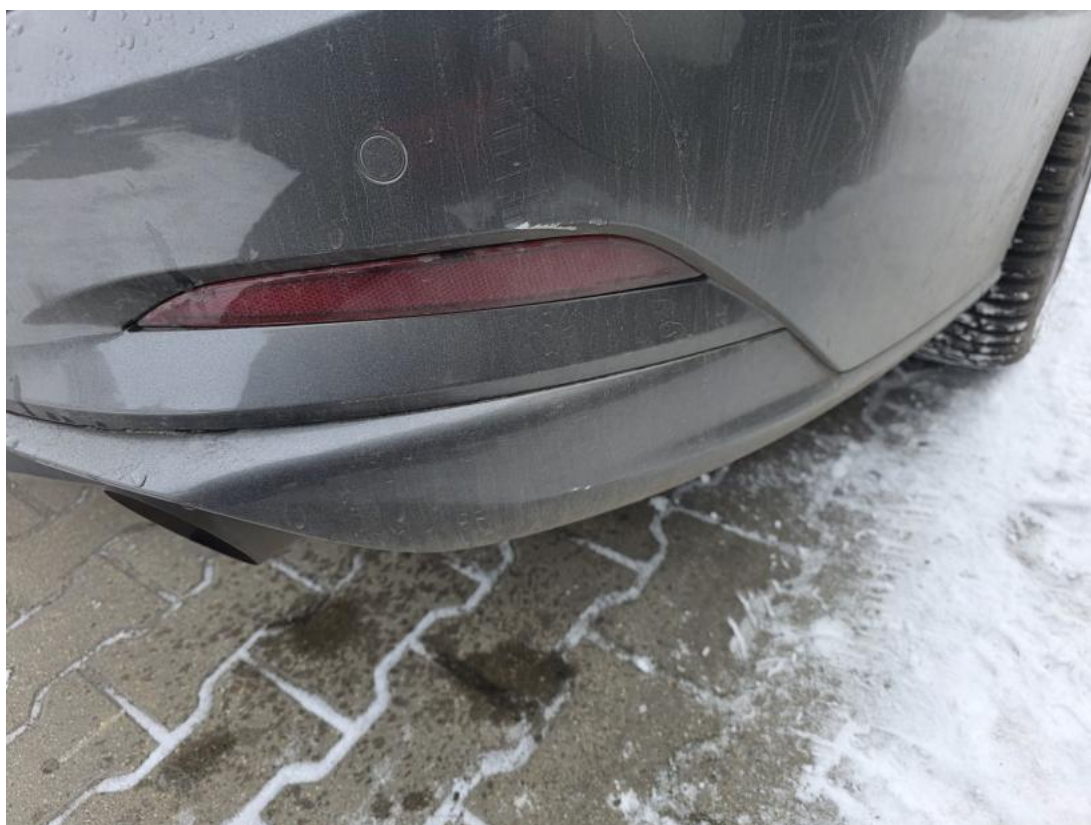
**Fot. 42**

Zderzak tylny cz dolna - zdjęcie poglądowe 1

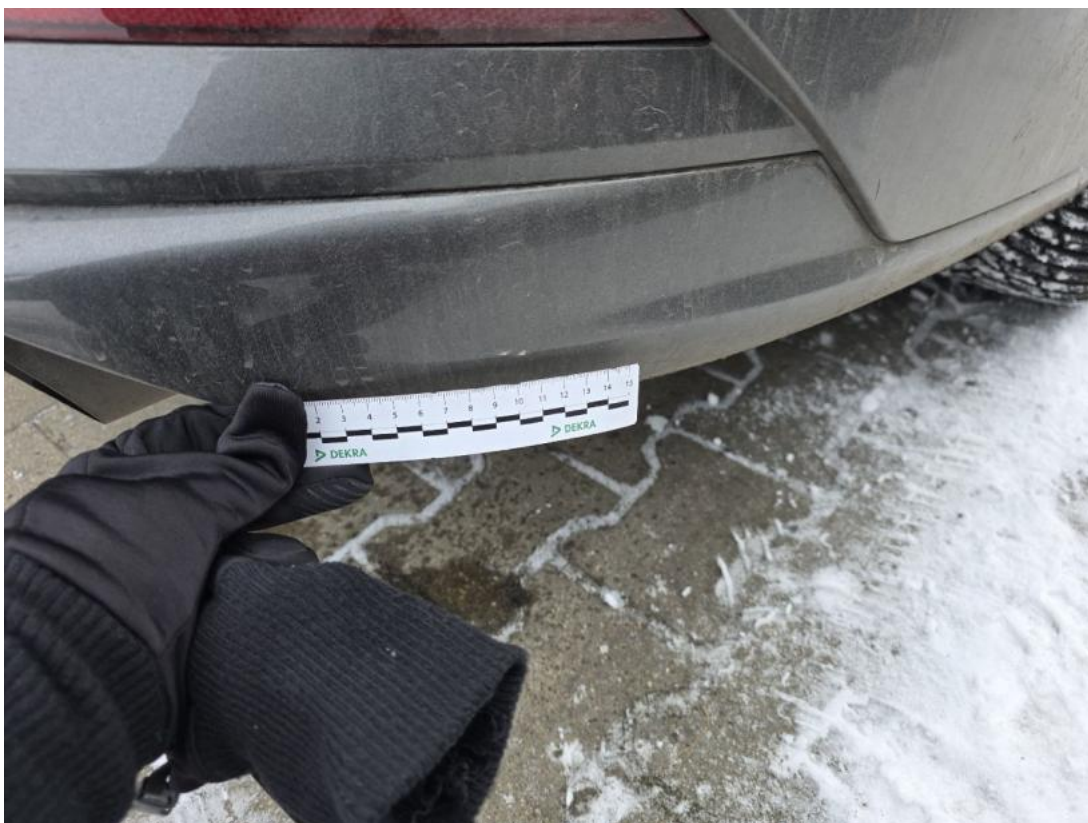
**Fot. 43**

| Poz. | Nazwa pozycji | Opis uszkodzeń | Kwalifik. | Naprawa [rbg] |
|---|---|---|---|---|
| 5 | Spoiler zderzaka tylnego | rysa/odprysk | | |

Zderzak tylny cz dolna - Rysa/odprysk 1

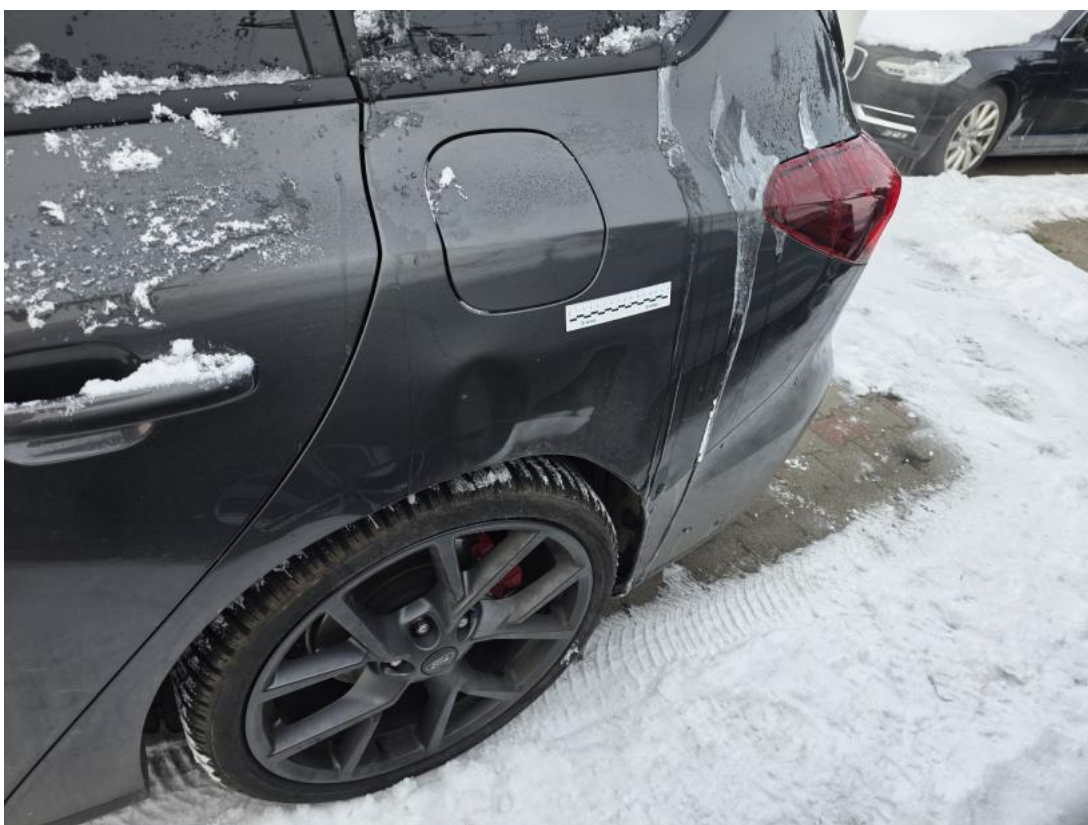
**Fot. 44**

Błotnik tylny L / Ściana boczna L - zdjęcie poglądowe 1

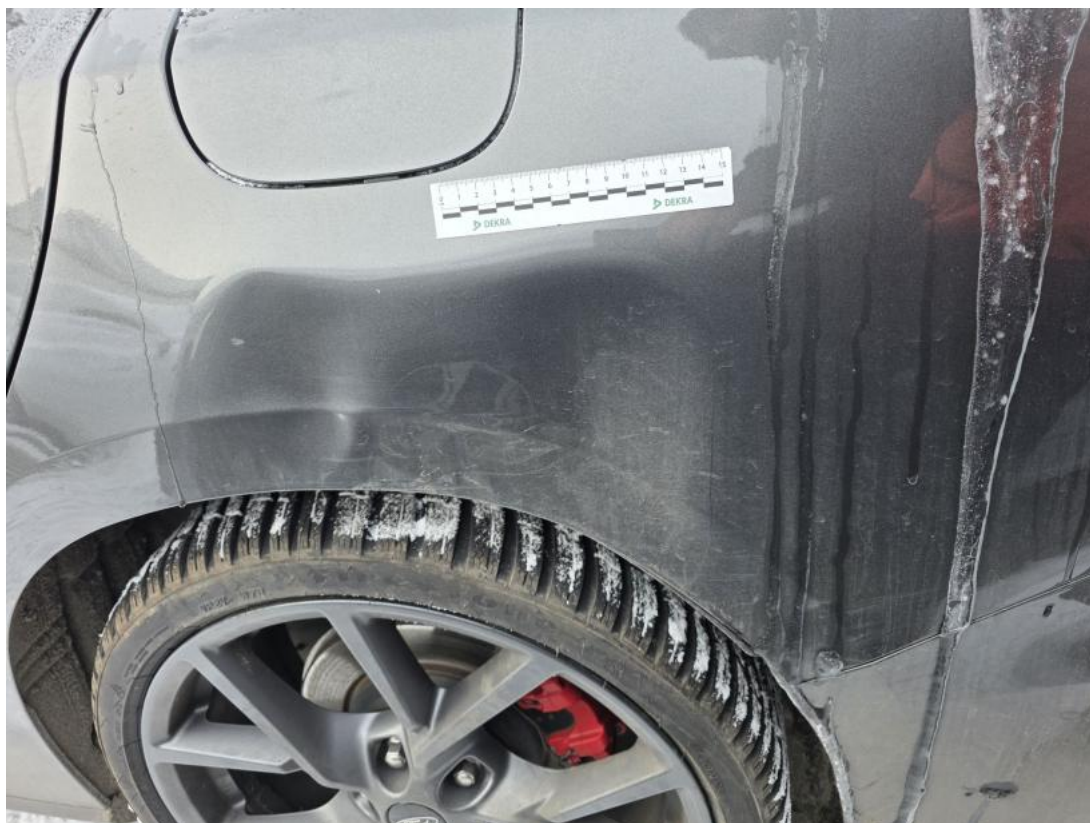
**Fot. 45**

| Poz. | Nazwa pozycji | Opis uszkodzeń | Kwalifik. | Naprawa [rbg] |
|---|---|---|---|---|
| 3 | Błotnik tylny L | wgniecenie/odkształcenie | NA | 3.5 |

Błotnik tylny L / Ściana boczna L - Wgniecenie/odkształcenie 1

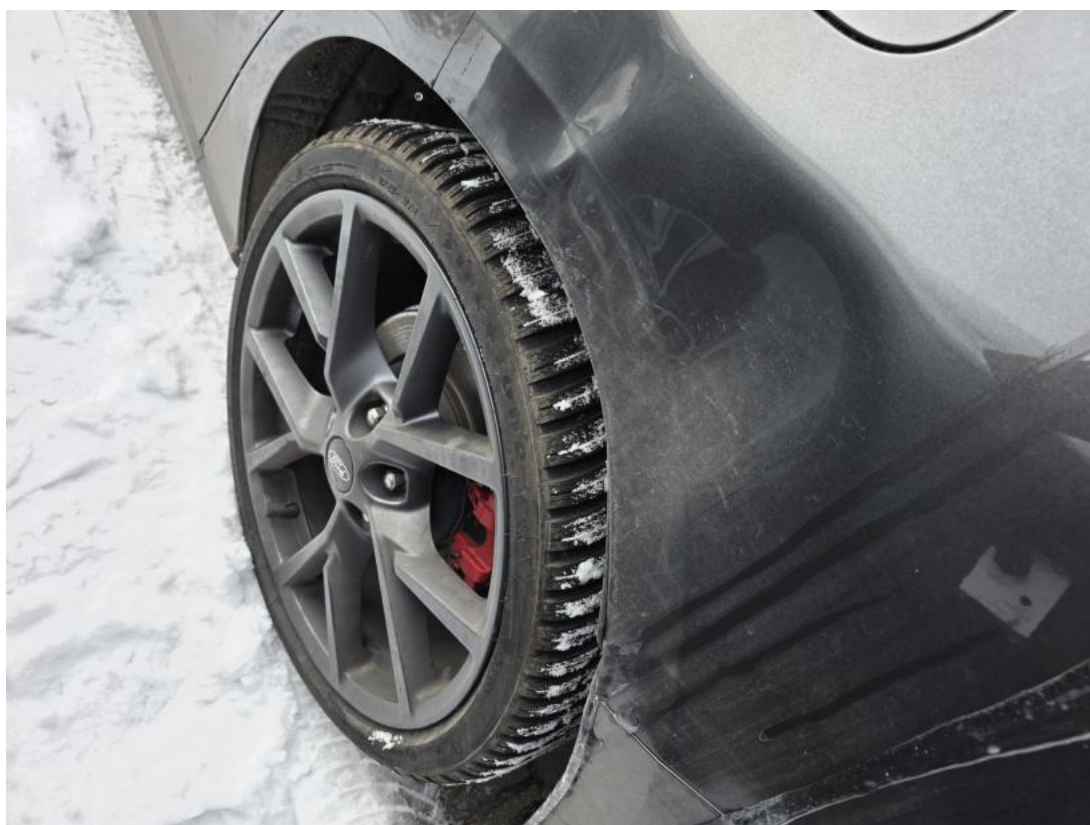
**Fot. 46**

Felga aluminiowa tylna L - zdjęcie poglądowe 1

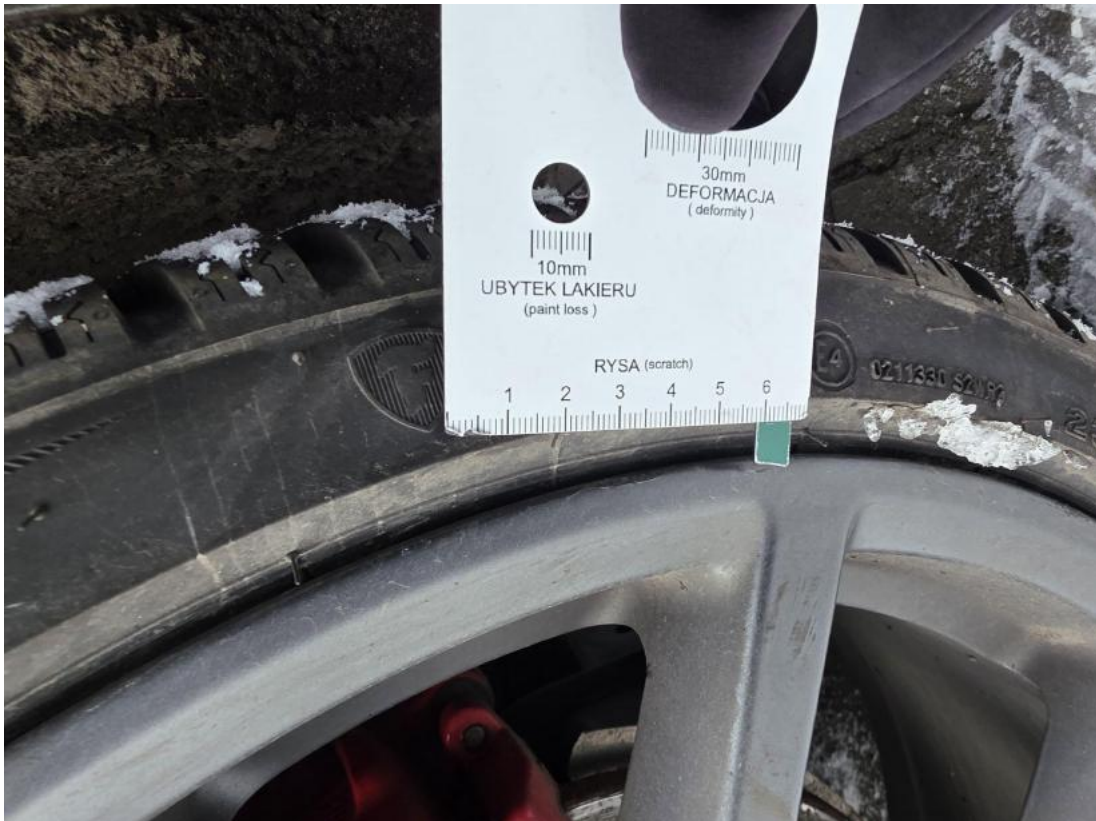
**Fot. 47**

| Poz. | Nazwa pozycji | Opis uszkodzeń | Kwalifik. | Naprawa [rbg] |
|---|---|---|---|---|
| 7 | Tarcza koła aluminiowa tył L | rysa/odprysk | | |

Felga aluminiowa tylna L - Rysa/odprysk 1

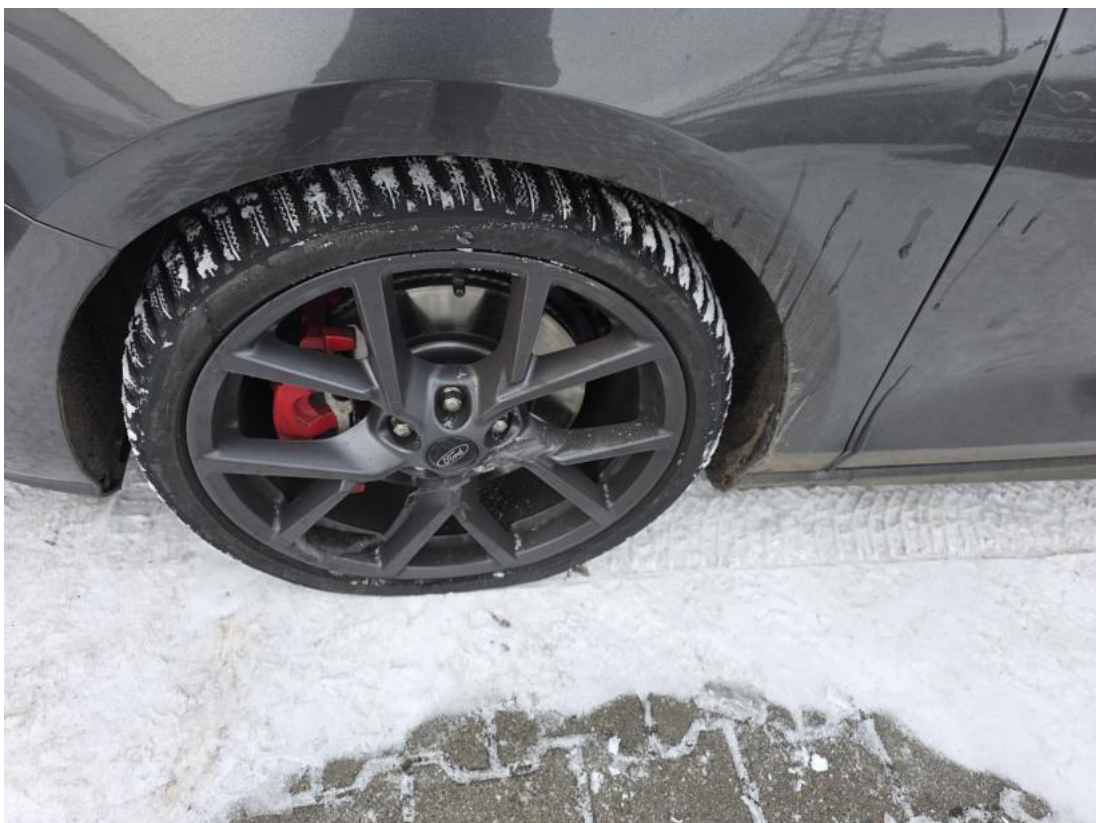
**Fot. 48**

Opona przednia L - zdjęcie poglądowe 1

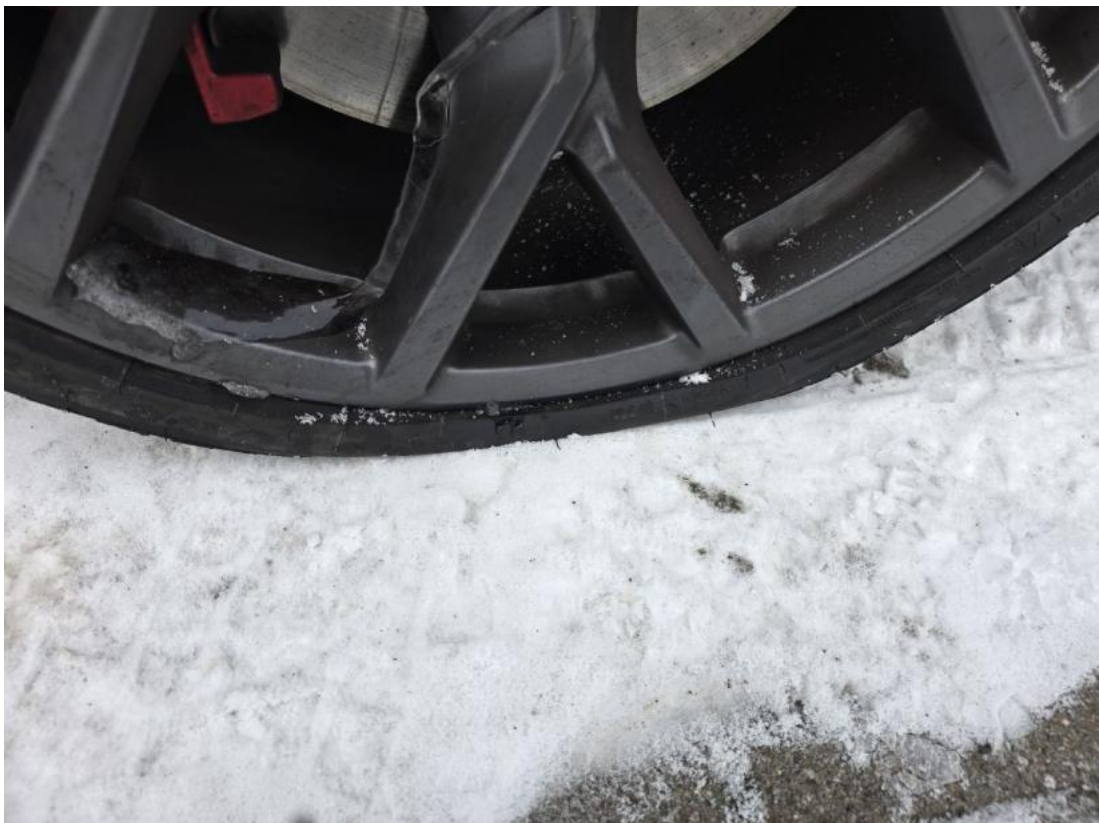
**Fot. 49**

| Poz. | Nazwa pozycji | Opis uszkodzeń | Kwalifik. | Naprawa [rbg] |
|---|---|---|---|---|
| 8 | Opona przód L | niskie ciśnienie pow. | | |

Opona przednia L - Inne 1
