## Raport z oględzin pojazdu

| Numer raportu | 411855/10/25-9571 | Data raportu | 03-11-2025 |

| Marka, model | LEXUS NX 21- |
| Typ, wersja | NX 350h Prestige AWD |

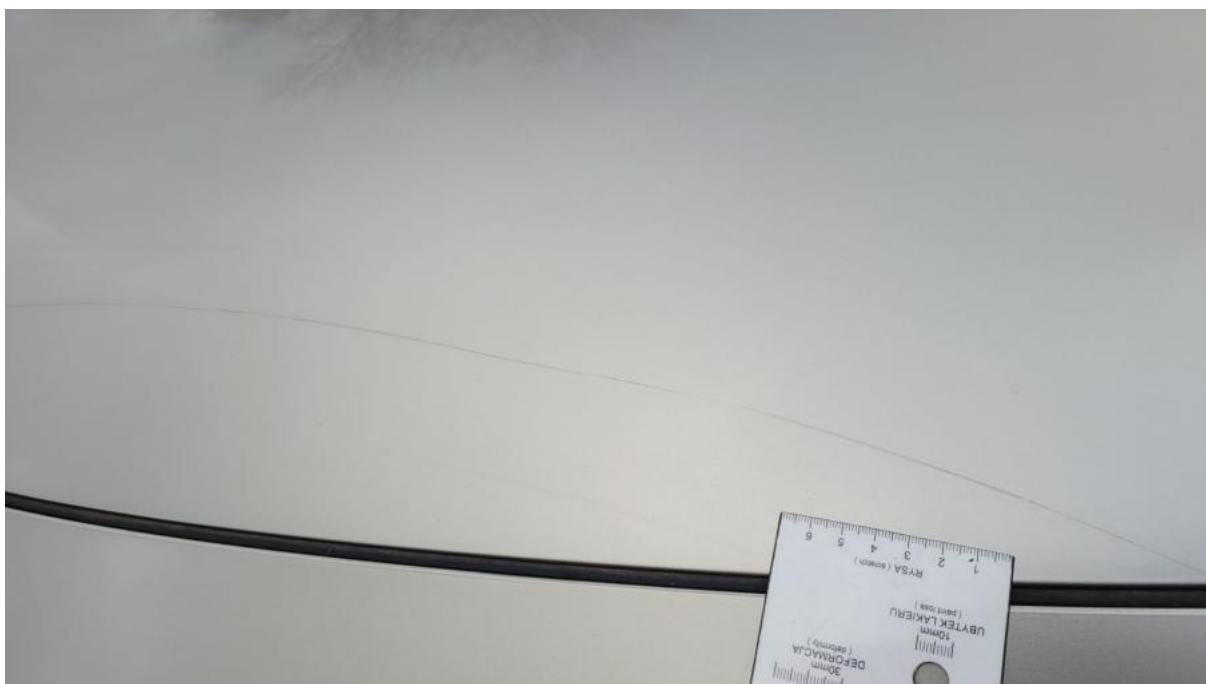
**Fot. 33**

Pokrywa komory silnika - Rysa/odprysk 1

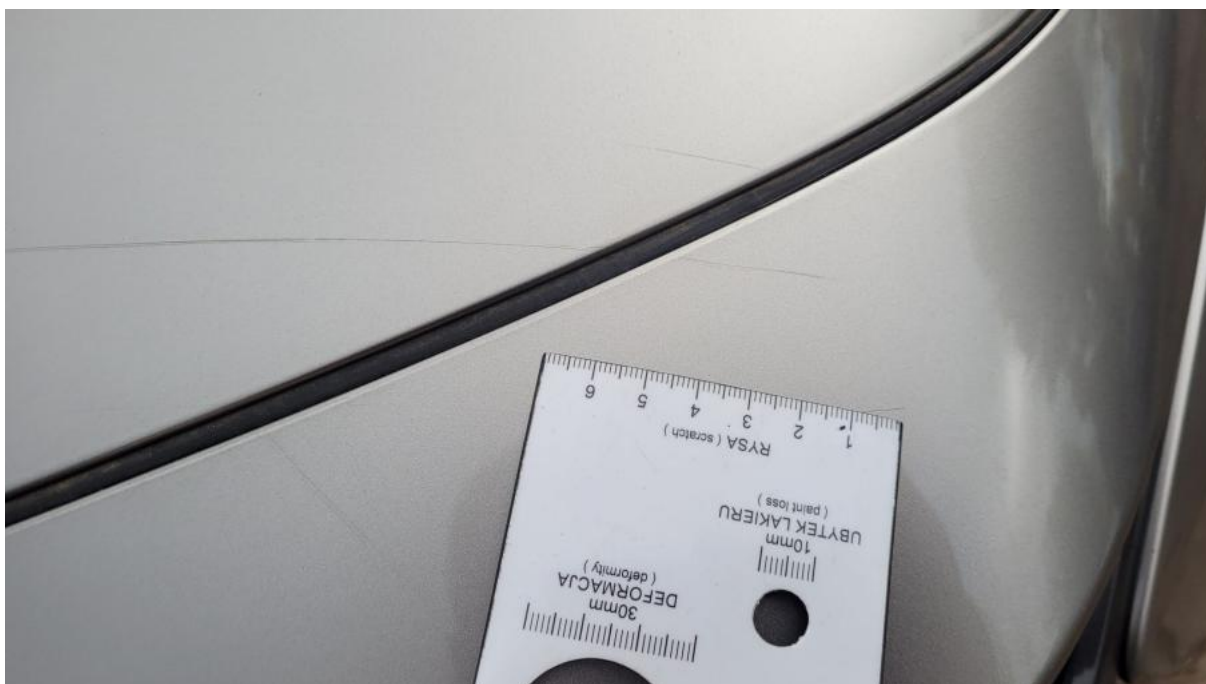
**Fot. 34**

| Poz. | Nazwa pozycji | Opis uszkodzeń | Kwalifik. | Naprawa [rbg] |
|---|---|---|---|---|
| 2 | Okładzina zderzaka przedniego | rysa/odprysk | | |

Zderzak - Rysa/odprysk 1

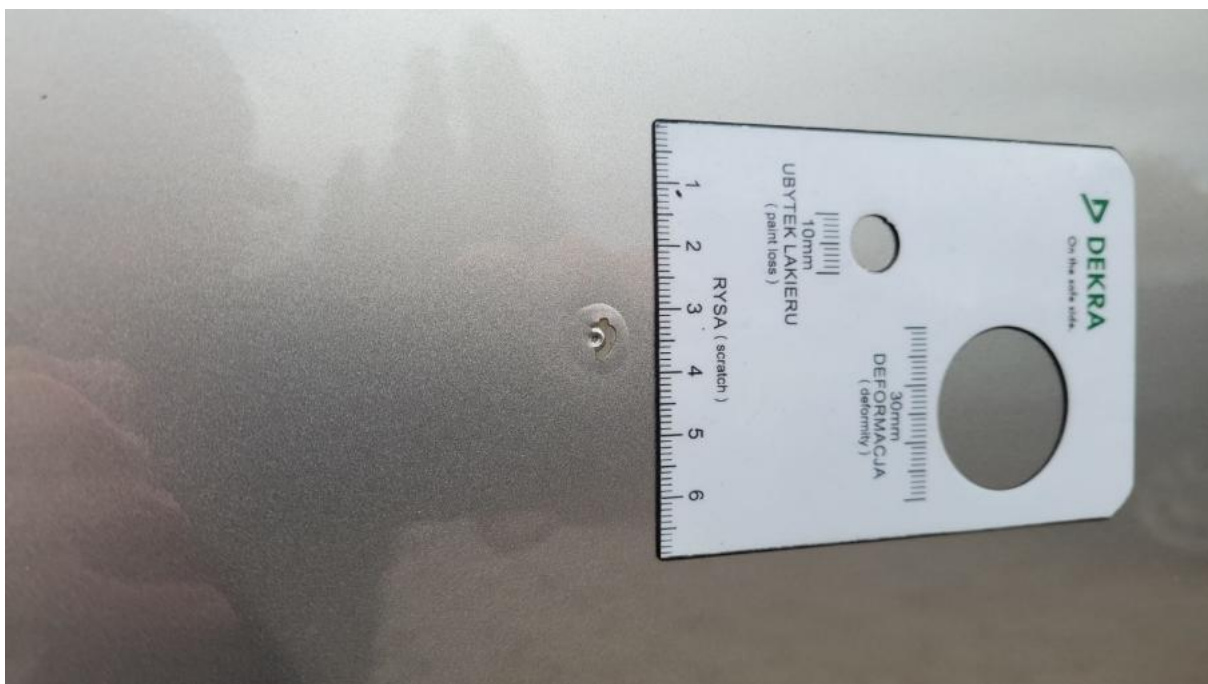
**Fot. 35**

| Poz. | Nazwa pozycji | Opis uszkodzeń | Kwalifik. | Naprawa [rbg] |
|---|---|---|---|---|
| 1 | Drzwi tylne (nieuzbrojone) R | rysa/odprysk, wgniecenie/odkształcenie | NA | 2 |

Drzwi tylne P - Rysa/odprysk 1

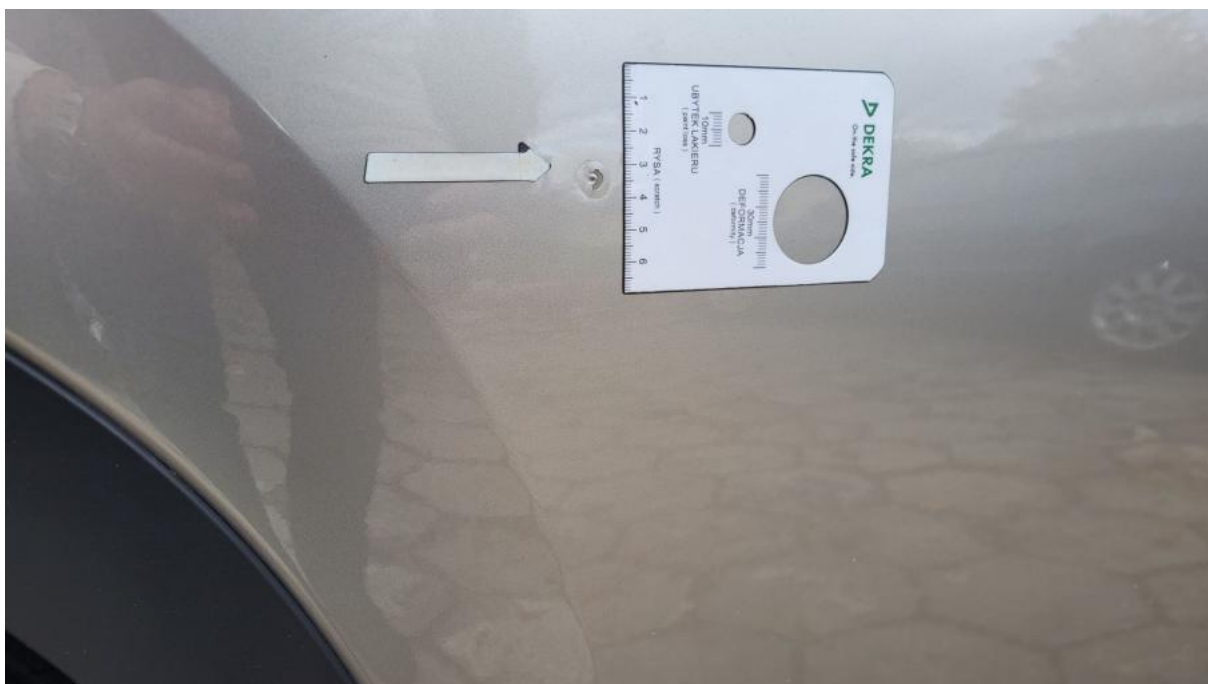
**Fot. 36**

Drzwi tylne P - Wgniecenie/odkształcenie 1

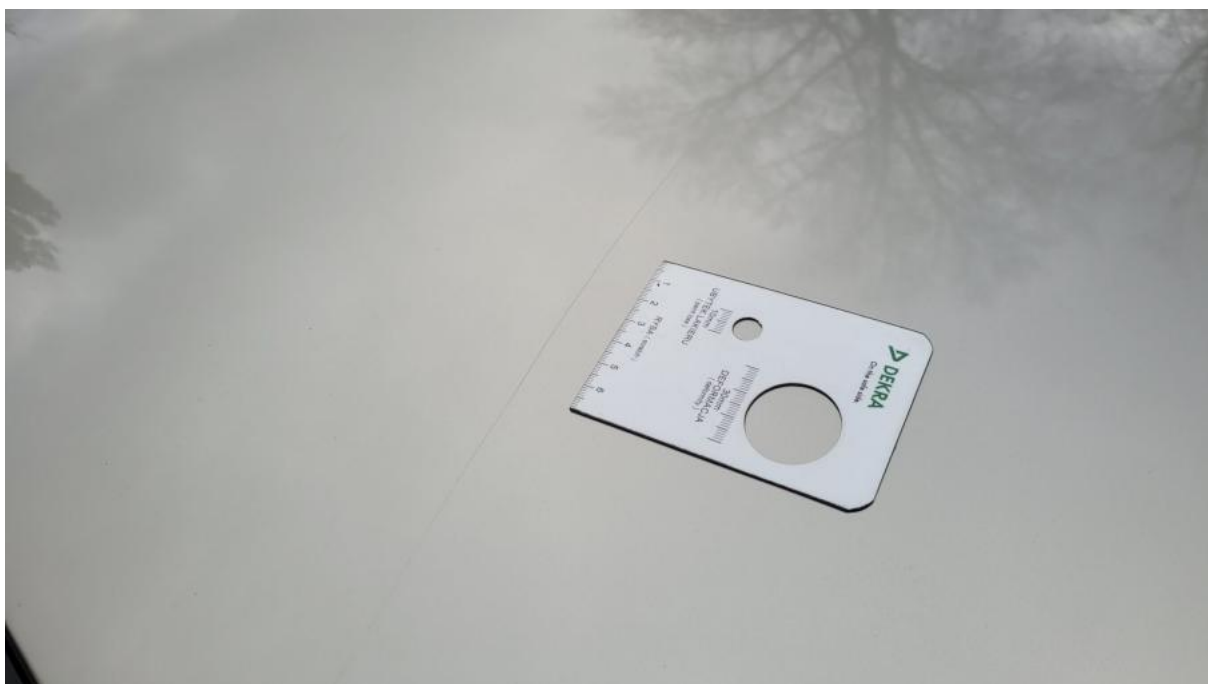
**Fot. 37**

| Poz. | Nazwa pozycji | Opis uszkodzeń | Kwalifik. | Naprawa [rbg] |
|---|---|---|---|---|
| 3 | Dach | rysa/odprysk | | |

Dach - Rysa/odprysk 1

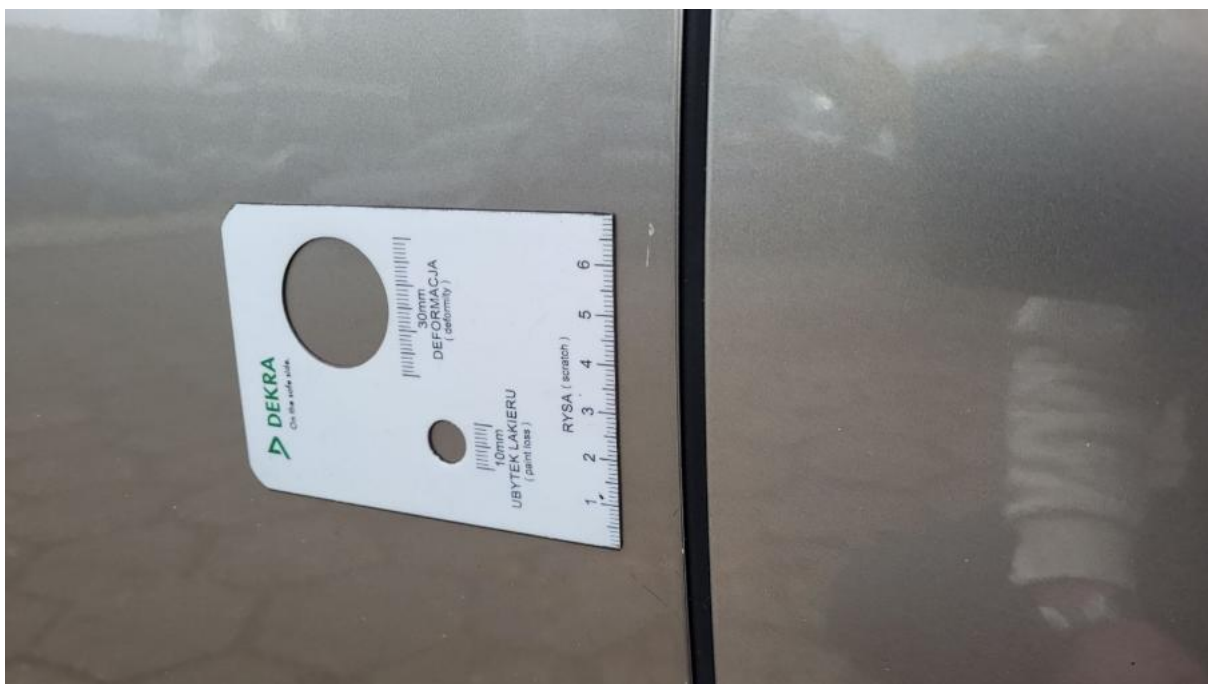
**Fot. 38**

| Poz. | Nazwa pozycji | Opis uszkodzeń | Kwalifik. | Naprawa [rbg] |
|---|---|---|---|---|
| 4 | Drzwi przednie (nieuzbrojone) L | rysa/odprysk | | |

Drzwi przed L - Rysa/odprysk 1

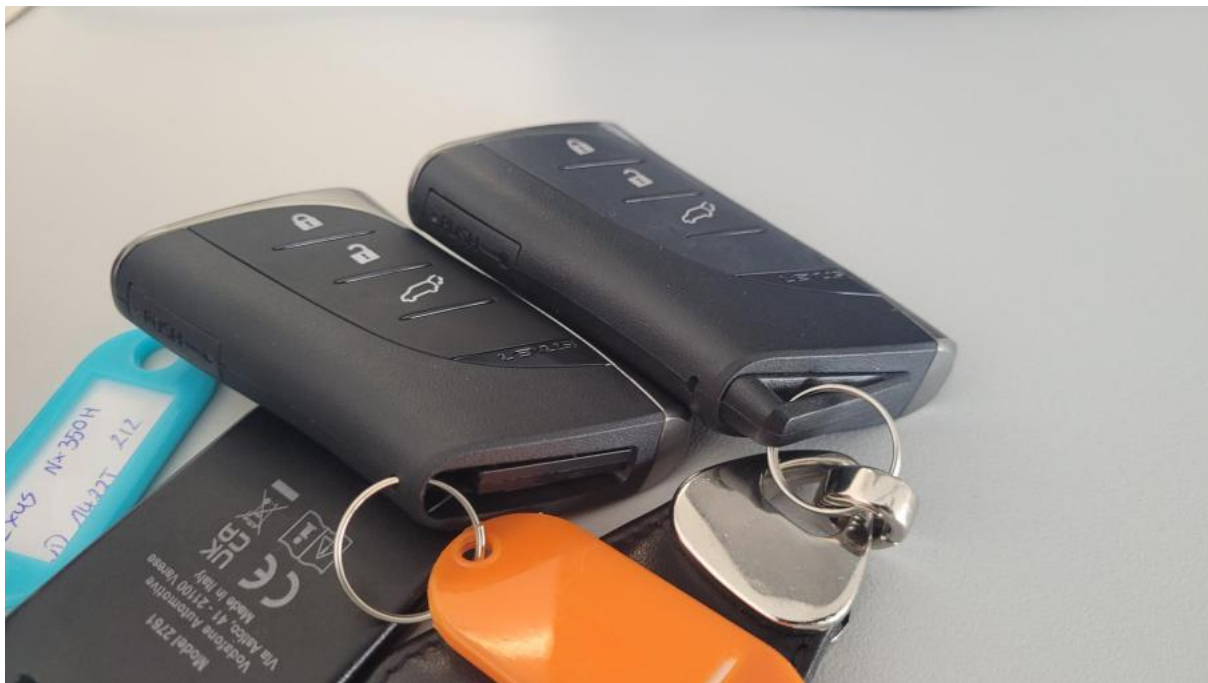
**Fot. 39**

BRAK DRUGIEGO GROTA
