## Raport z oględzin pojazdu

| Numer raportu | 217250/11/25-11401 | Data raportu | 27-11-2025 |

| Marka, model | ALFA ROMEO Tonale 22- |
| Numer rejestracyjny | WD6378T |

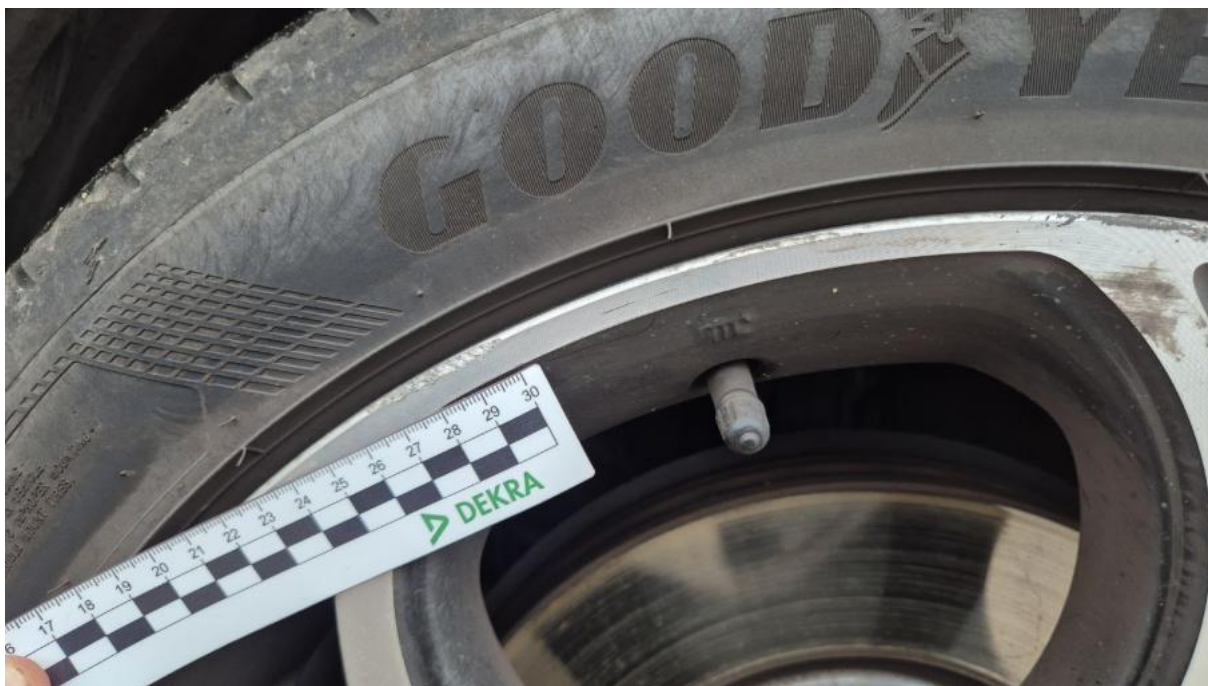
**Fot. 37**

| Poz. | Nazwa pozycji | Opis uszkodzeń | Kwalifik. | Naprawa [rbg] |
|---|---|---|---|---|
| 1 | Tarcza koła aluminiowa przód R | rysa/odprysk, ubytki materiału | NA | 2 |

Felga aluminiowa przednia P - Rysa/odprysk 1

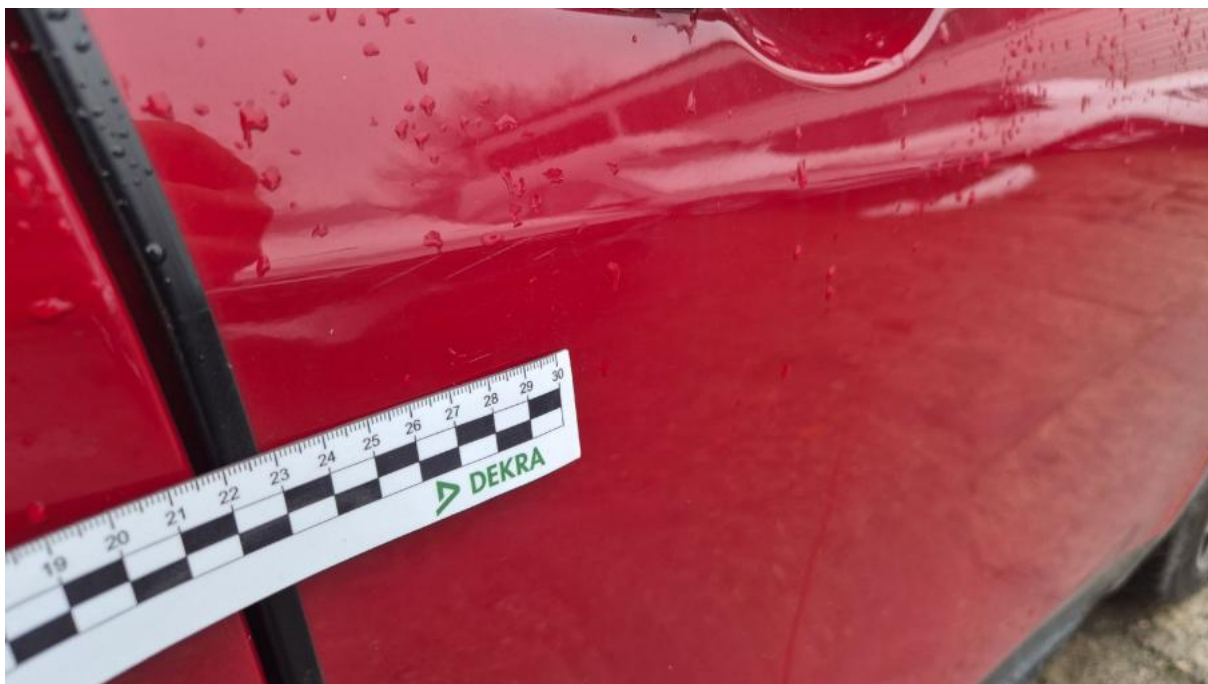
**Fot. 38**

| Poz. | Nazwa pozycji | Opis uszkodzeń | Kwalifik. | Naprawa [rbg] |
|---|---|---|---|---|
| 4 | Drzwi przednie (nieuzbrojone) R | rysa/odprysk, wgniecenie/odkształcenie | | |

Drzwi przednie P - Rysa/odprysk 1

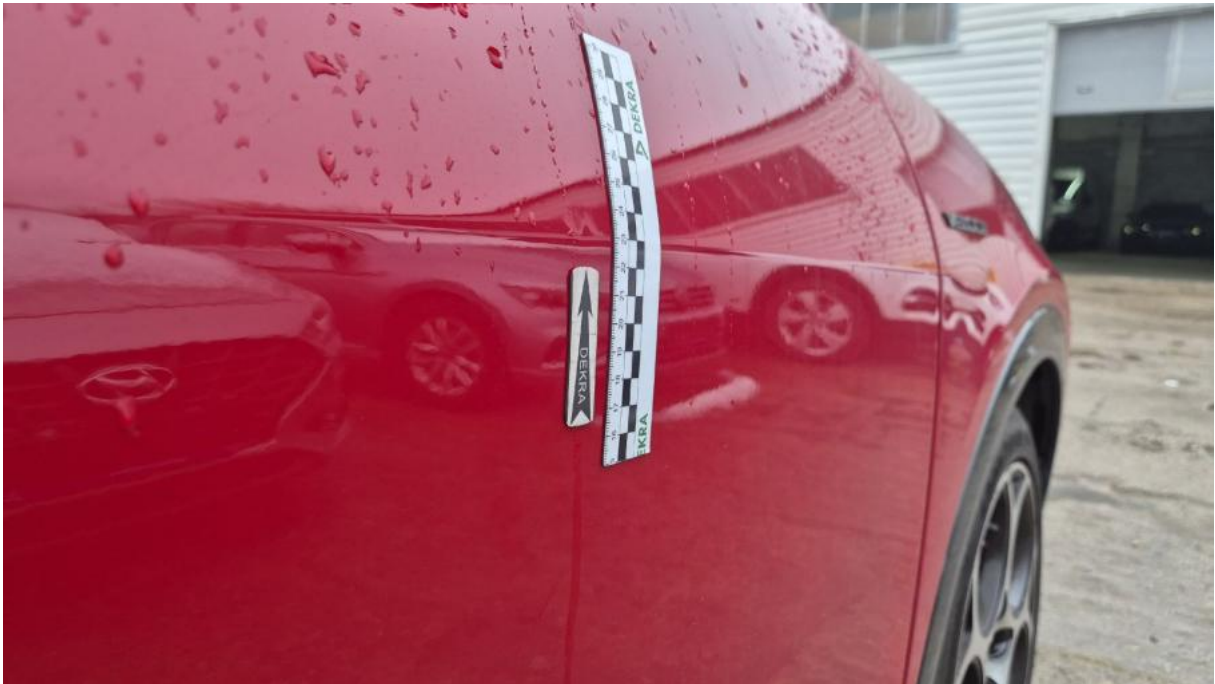
**Fot. 39**

Drzwi przednie P - Wgniecenie/odkształcenie 1

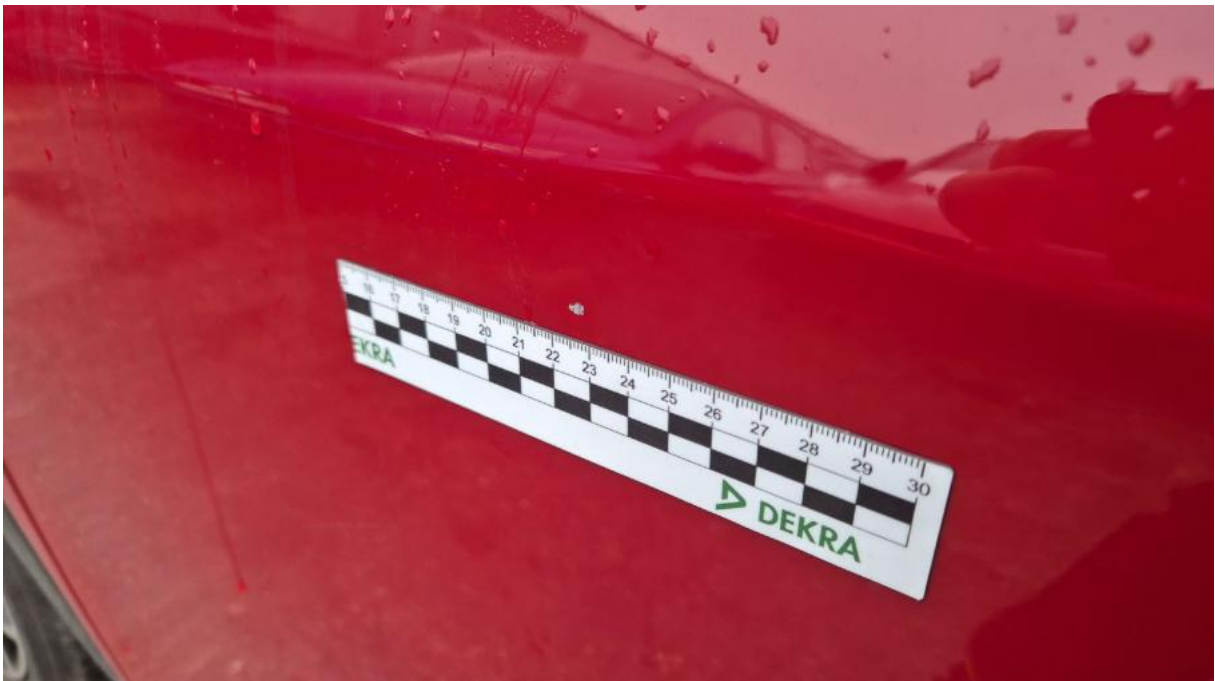
**Fot. 40**

| Poz. | Nazwa pozycji | Opis uszkodzeń | Kwalifik. | Naprawa [rbg] |
|---|---|---|---|---|
| 3 | Drzwi przednie (nieuzbrojone) L | rysa/odprysk, wgniecenie/odkształcenie | | |

Drzwi przed L - Rysa/odprysk 1

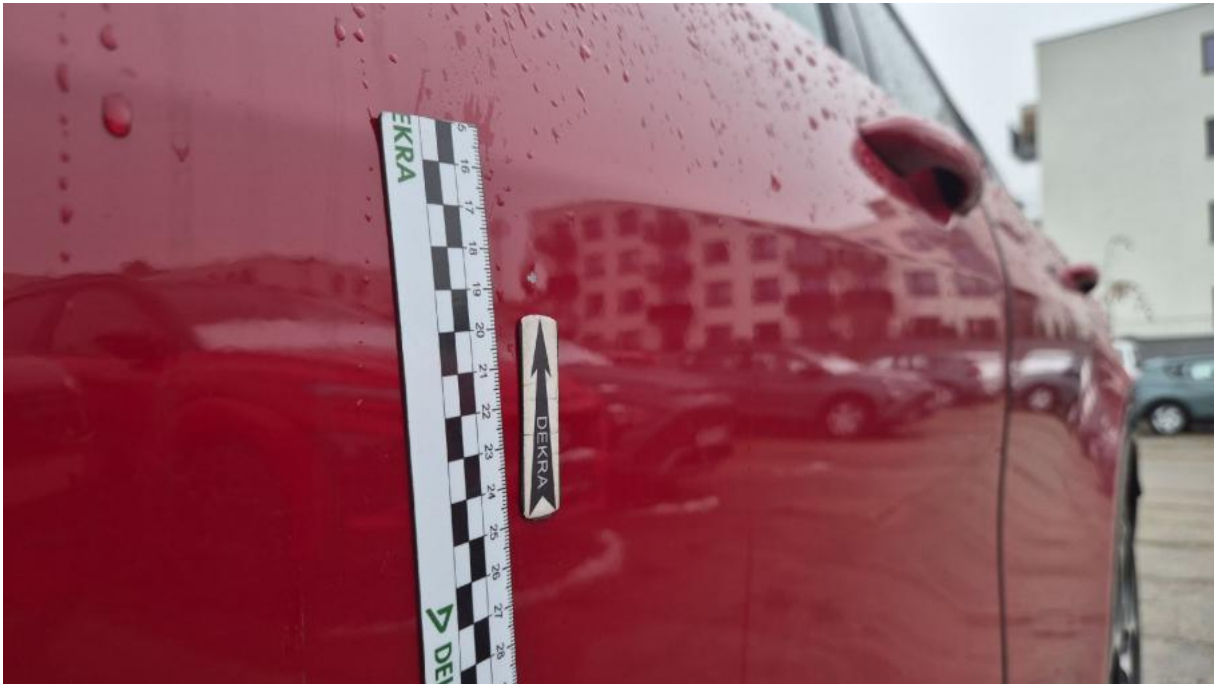
**Fot. 41**

Drzwi przed L - Wgniecenie/odkształcenie 1

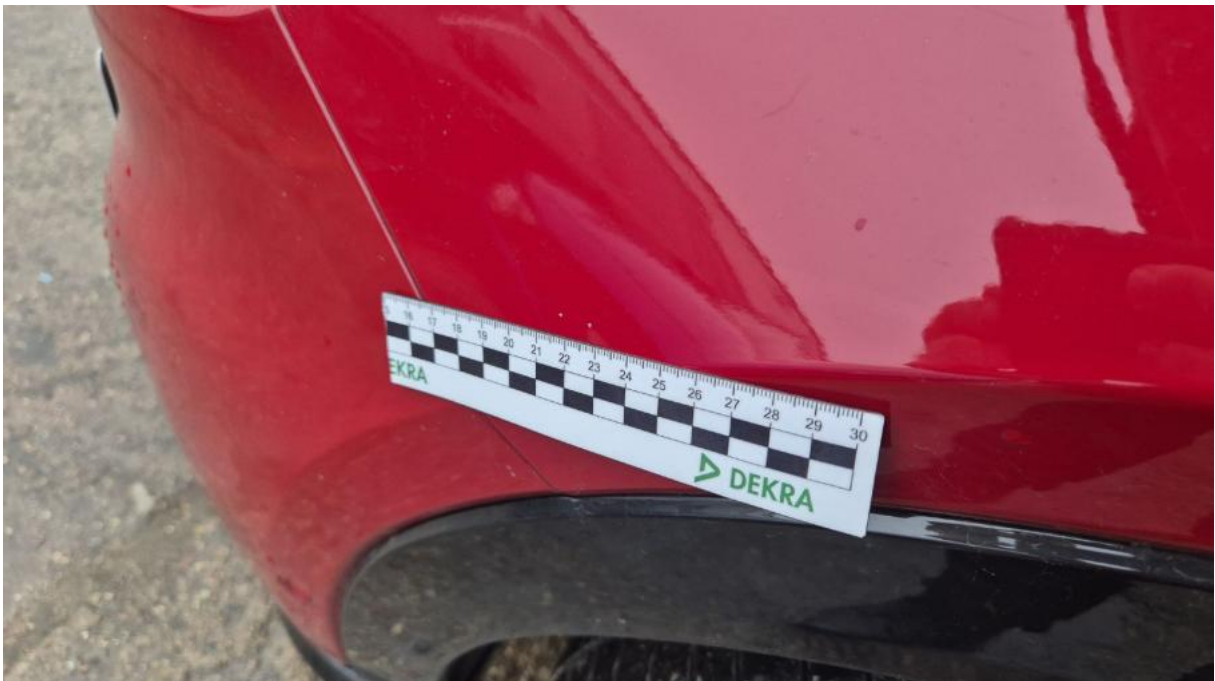
**Fot. 42**

| Poz. | Nazwa pozycji | Opis uszkodzeń | Kwalifik. | Naprawa [rbg] |
|---|---|---|---|---|
| 2 | Błotnik przedni L | rysa/odprysk | | |

Łotnik przedni L - Rysa/odprysk 1
