## Raport z oględzin pojazdu

| Numer raportu | 218622/3/26-11401 | Data raportu | 16-03-2026 |

| Marka, model | VOLKSWAGEN Touareg 18-23 |
| Numer rejestracyjny | WD4638S |

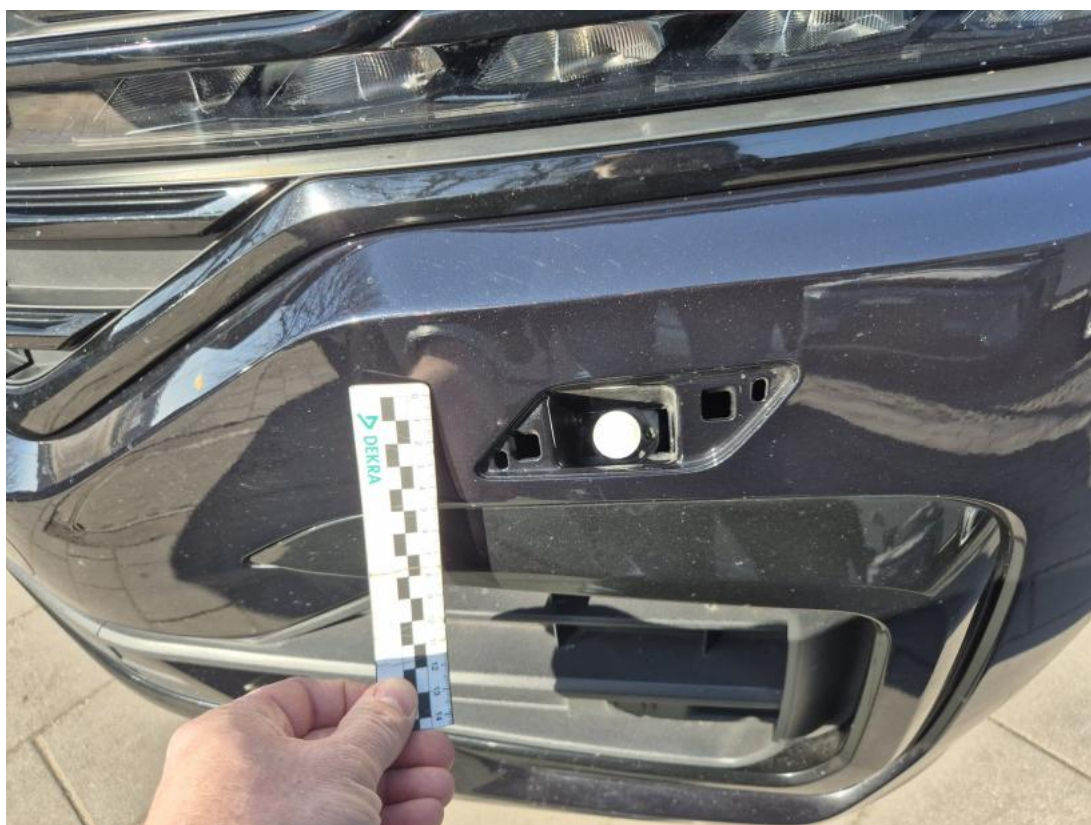
**Fot. 31**  
Instrukcje

| Poz. | Nazwa pozycji | Opis uszkodzeń | Kwalifik. | Naprawa [rbg] |
|---|---|---|---|---|
| 1 | Pokrywa dyszy spryskiwacza w zderzaku L | brak | WY | 0.1 |

**Fot. 32**  
Spryskiwacze szyby prz - Inne 1

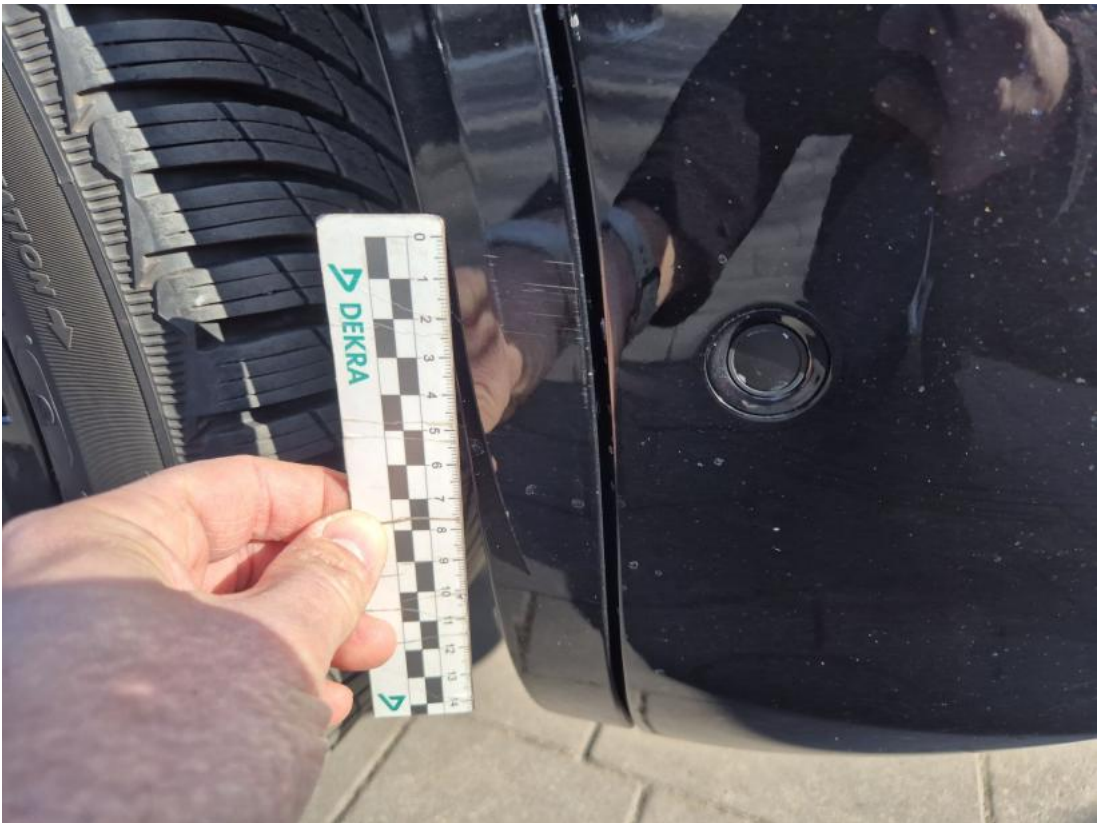
**Fot. 33**

| Poz. | Nazwa pozycji | Opis uszkodzeń | Kwalifik. | Naprawa [rbg] |
|---|---|---|---|---|
| 3 | Listwa ochronna rantu błotnika R | rysa/odprysk | | |

Listwa krawędzi błotnika prz P - Rysa/odprysk 1

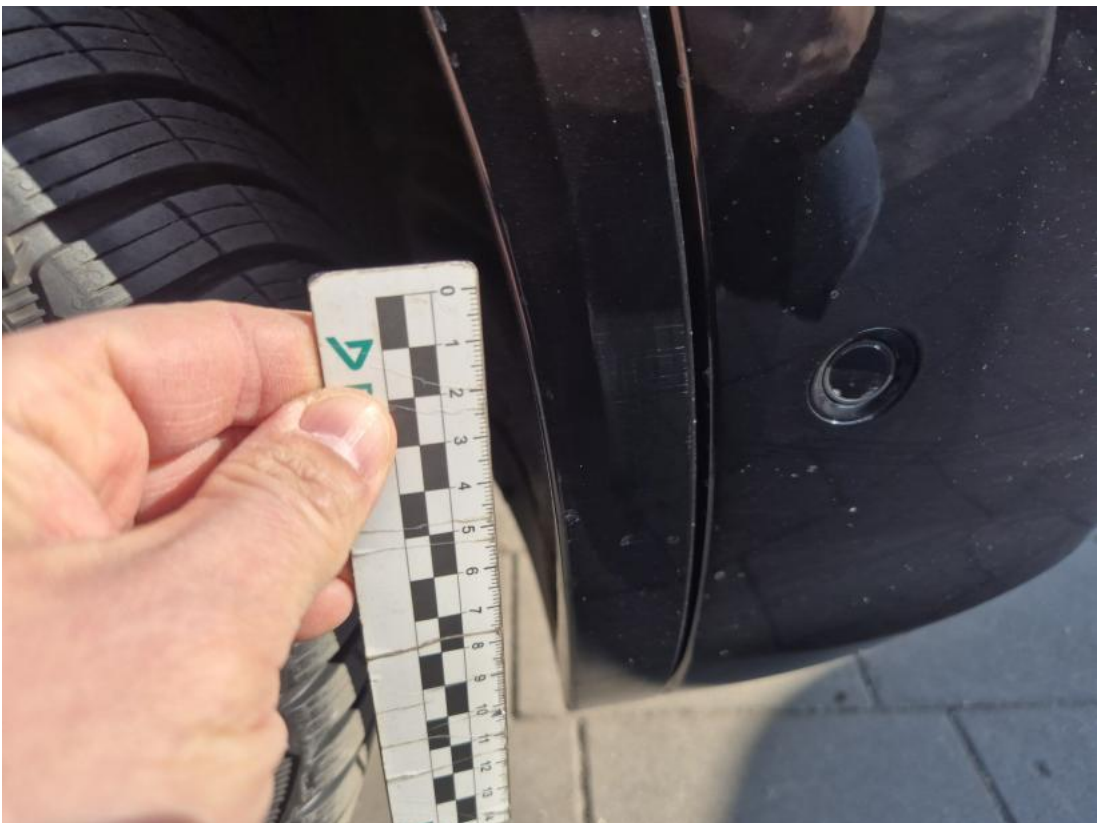
**Fot. 34**

Listwa krawędzi błotnika prz P - Rysa/odprysk 2

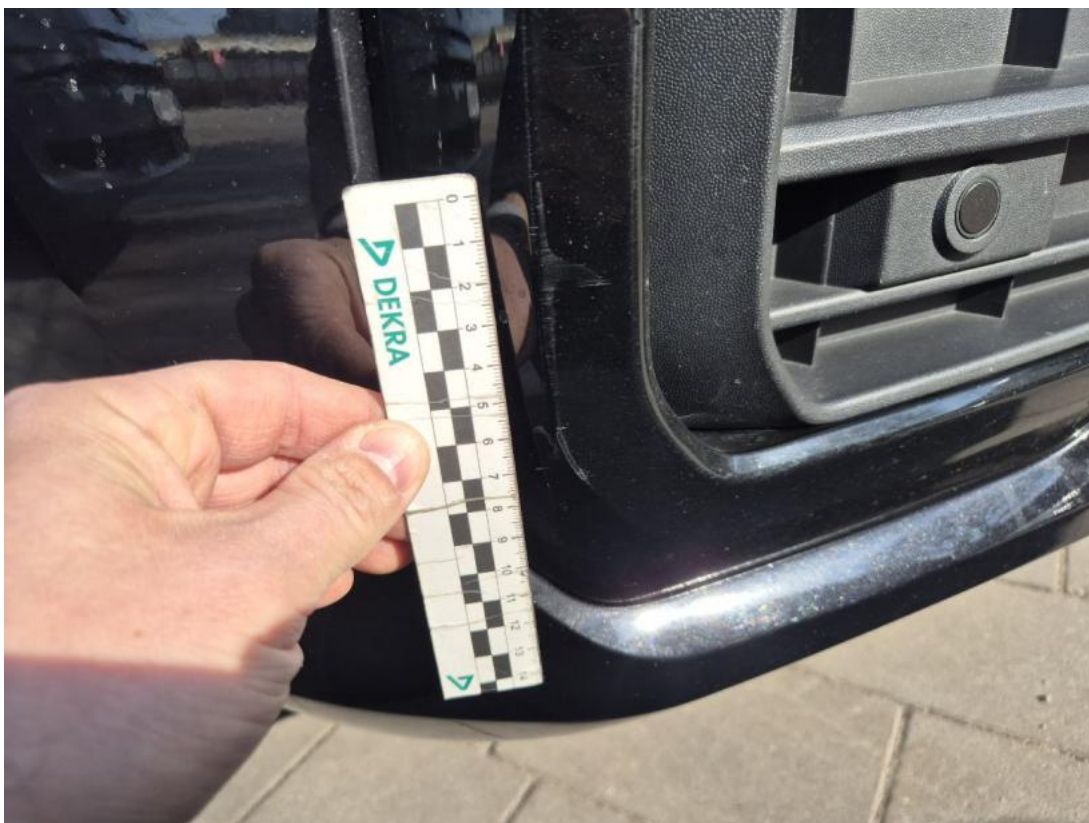
**Fot. 35**

Listwa zderzaka prz P - Rysa/odprysk 1

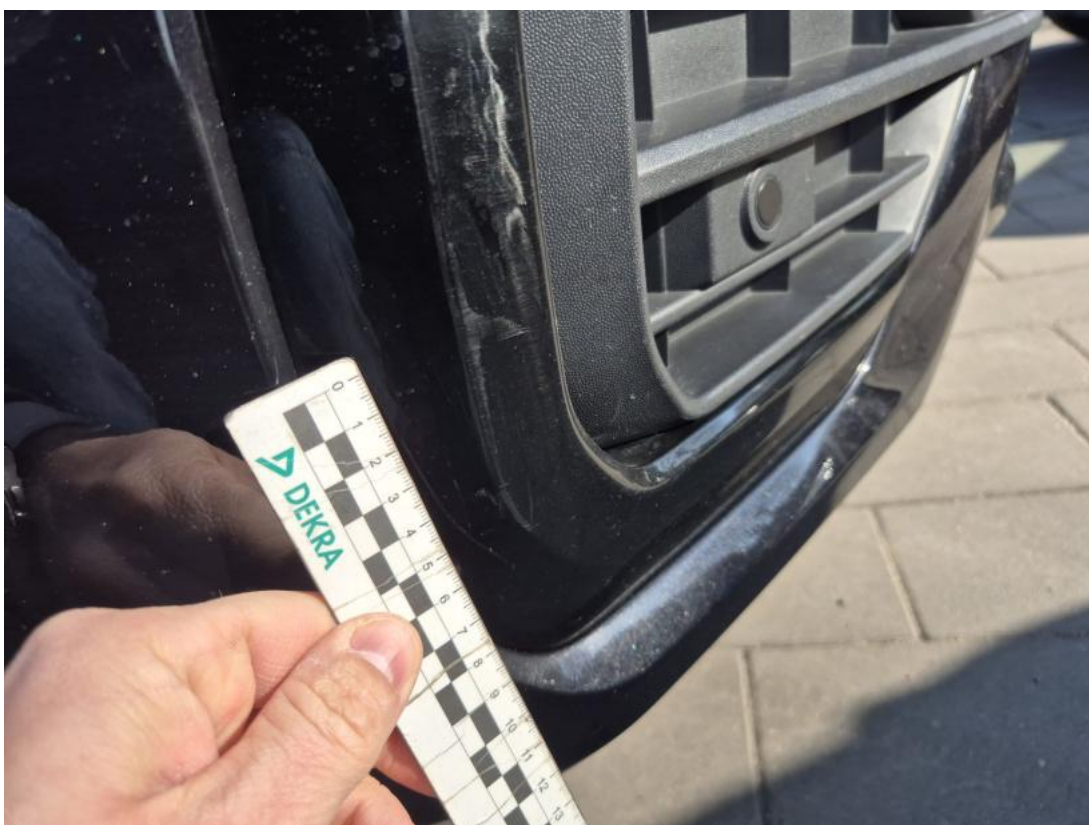
**Fot. 36**

Listwa zderzaka prz P - Rysa/odprysk 2

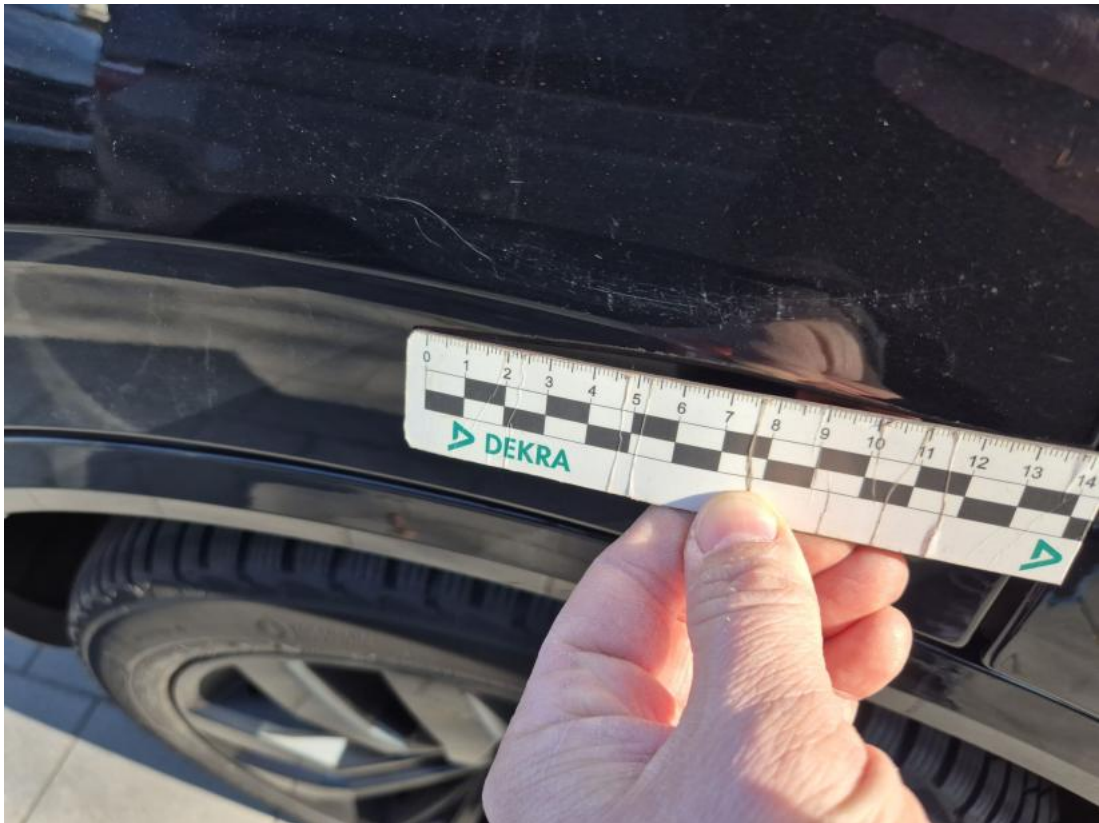
**Fot. 37**

| Poz. | Nazwa pozycji | Opis uszkodzeń | Kwalifik. | Naprawa [rbg] |
|---|---|---|---|---|
| 5 | Błotnik tylny R | rysa/odprysk | | |

Błotnik tylny P / Ściana boczna P - Rysa/odprysk 1

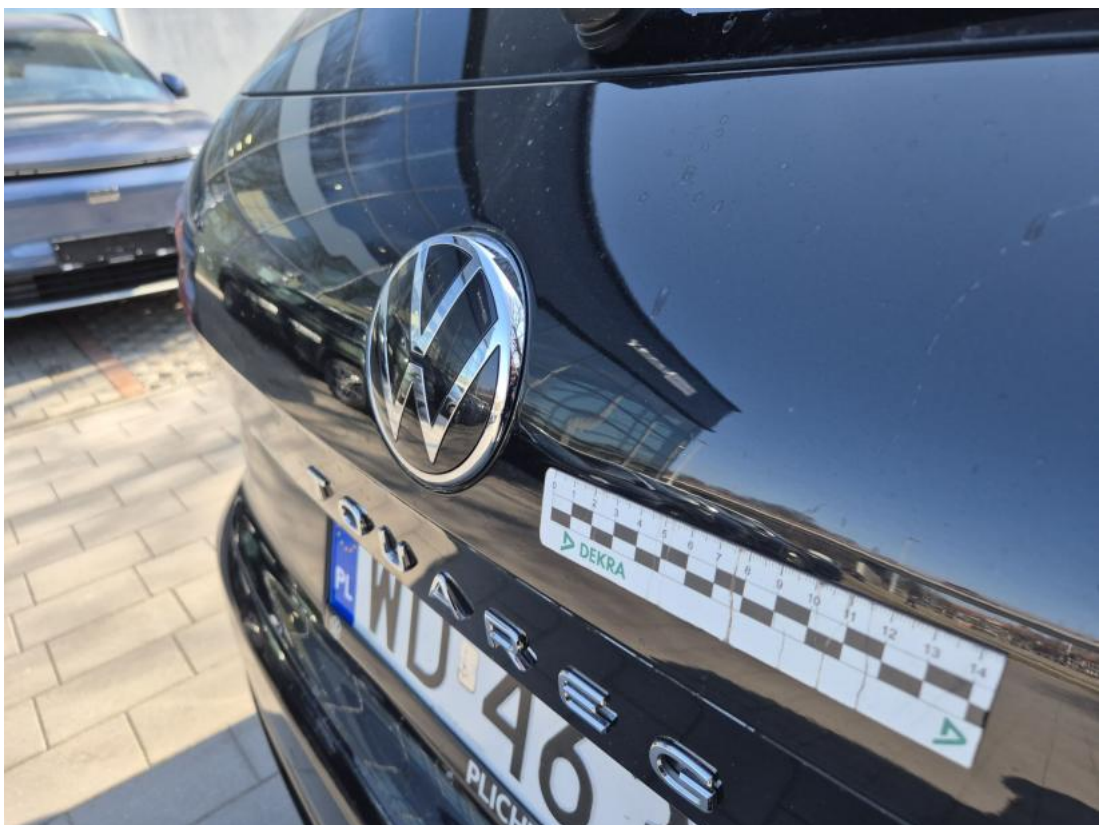
**Fot. 38**

| Poz. | Nazwa pozycji | Opis uszkodzeń | Kwalifik. | Naprawa [rbg] |
|---|---|---|---|---|
| 6 | Pokrywa tylna | wgniecenie/odkształcenie | | |

Pokrywy bagażnika - Wgniecenie/odkształcenie 1

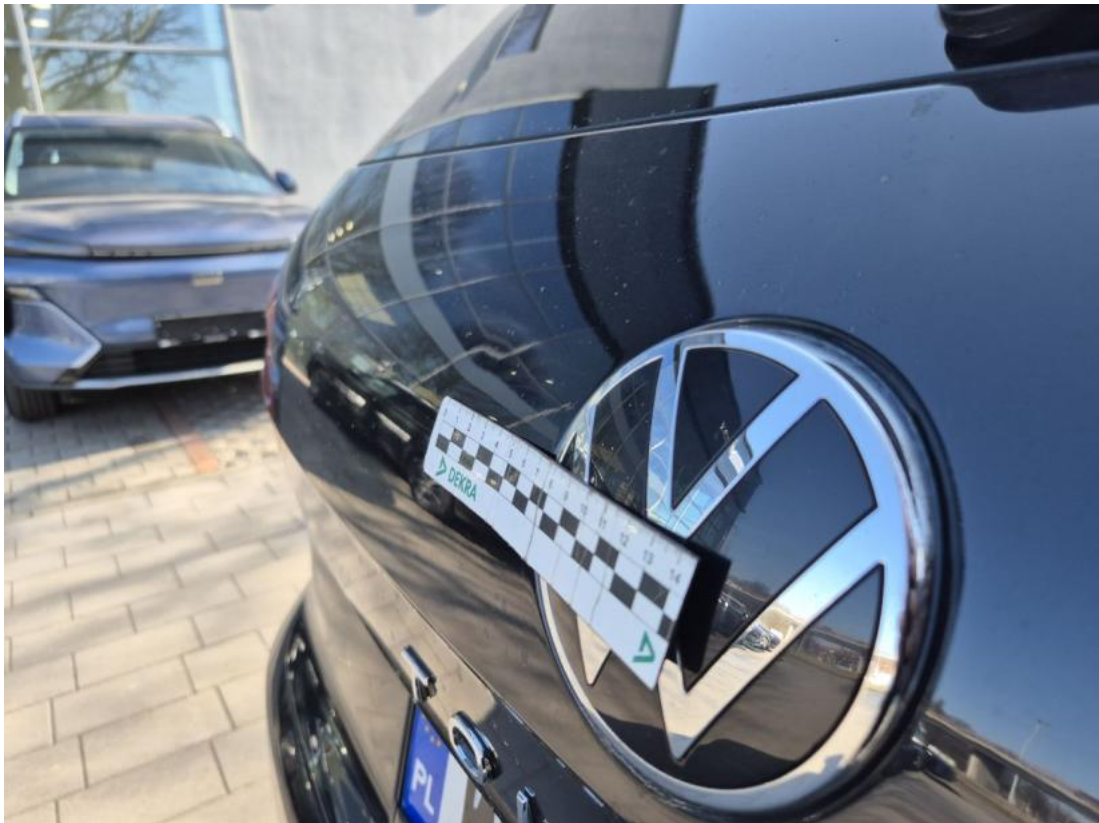
**Fot. 39**

Pokrywy bagażnika - Wgniecenie/odkształcenie 2

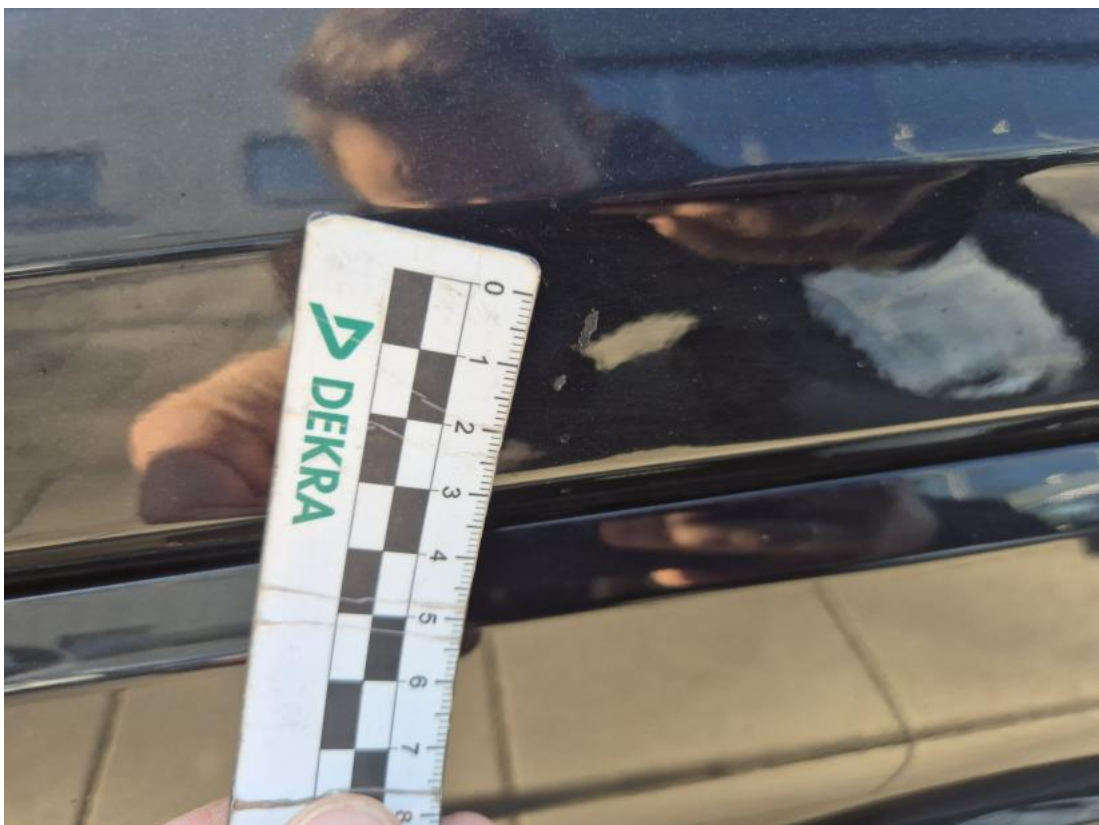
**Fot. 40**

| Poz. | Nazwa pozycji | Opis uszkodzeń | Kwalifik. | Naprawa [rbg] |
|---|---|---|---|---|
| 4 | Drzwi tylne (nieuzbrojone) L | rysa/odprysk | | |

Drzwi tylne L - Rysa/odprysk 1
