## Raport z oględzin pojazdu

| Numer raportu | 08370/11/25-15201 | Data raportu | 17-11-2025 |

| Marka, model | VOLVO XC40 22- |
| Numer rejestracyjny | WD0168R |

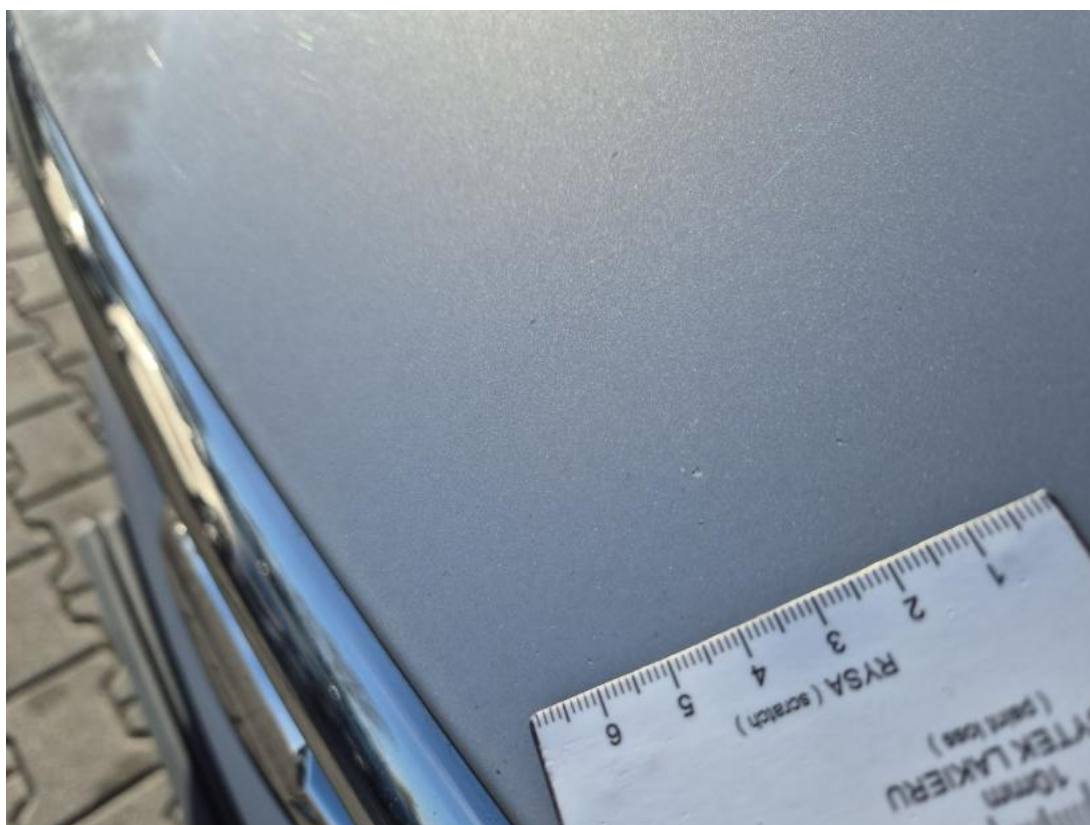
**Fot. 36**

| Poz. | Nazwa pozycji | Opis uszkodzeń | Kwalifik. | Naprawa [rbg] |
|---|---|---|---|---|
| 16 | Pokrywa przednia | odpryski lakieru | | |

Pokrywa komory silnika - Rysa/odprysk 1

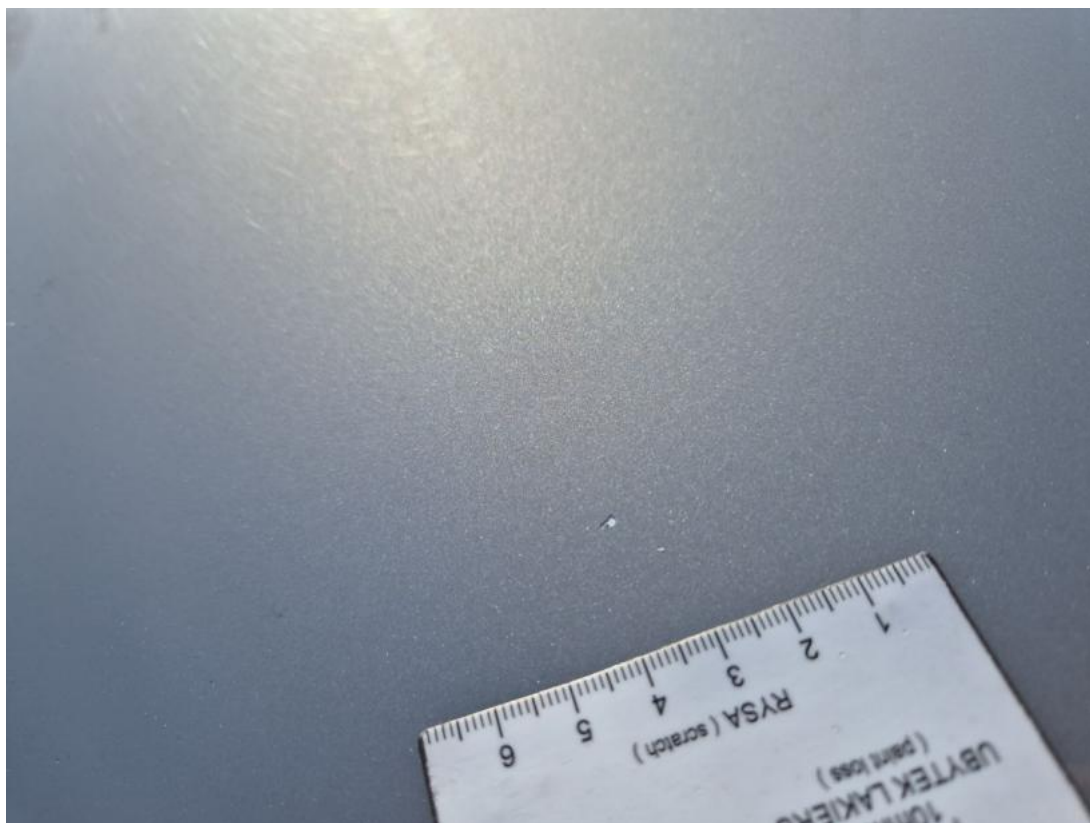
**Fot. 37**

Pokrywa komory silnika - Rysa/odprysk 2

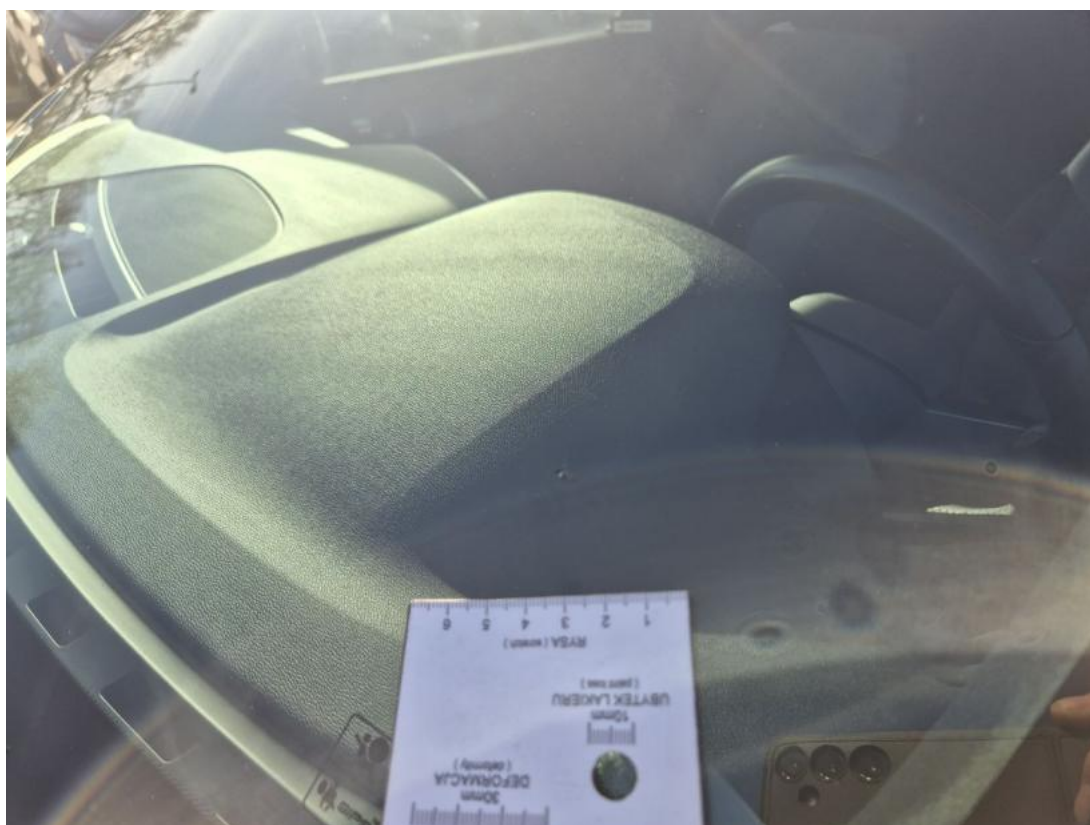
**Fot. 38**

Szyba czołowa - zdjęcie poglądowe 1

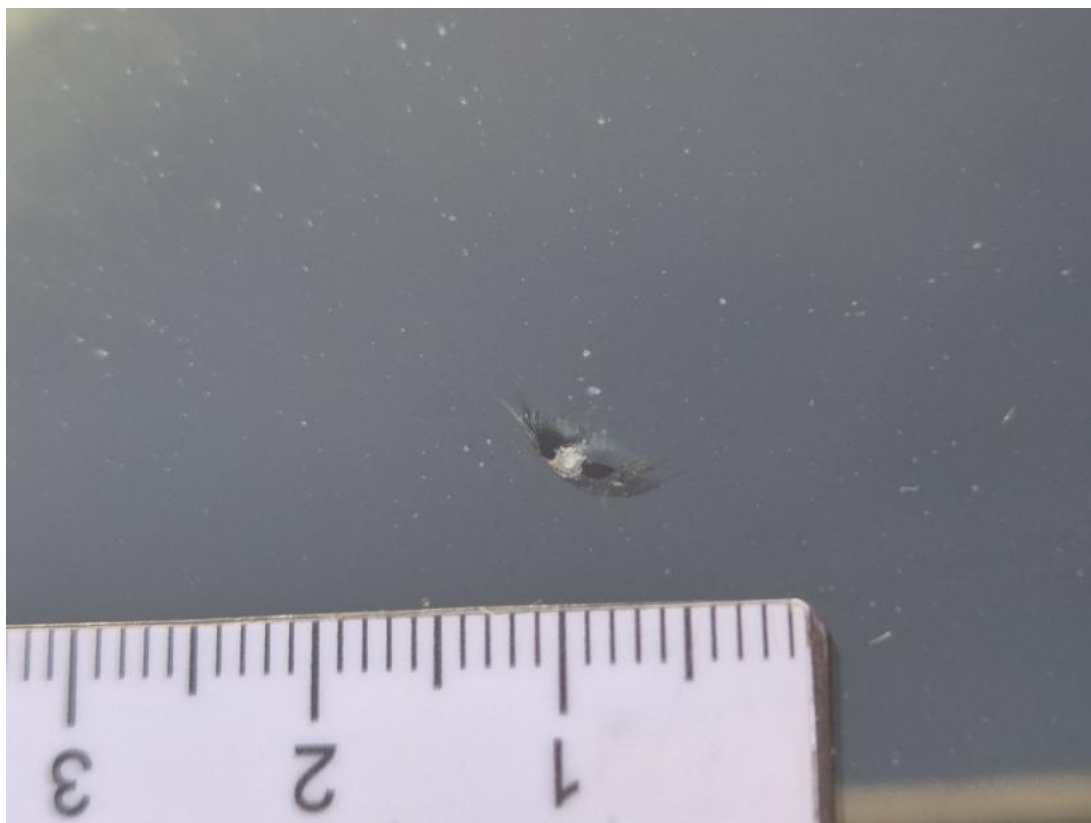
**Fot. 39**

| Poz. | Nazwa pozycji | Opis uszkodzeń | Kwalifik. | Naprawa [rbg] |
|---|---|---|---|---|
| 1 | Szyba przednia barwiona | pęknięcie | WY | 2.3 |

Szyba czołowa - Pęknięcie/rozerwanie 1

| Poz. | Nazwa pozycji | Opis uszkodzeń | Kwalifik. | Naprawa [rbg] |
|---|---|---|---|---|
| 2 | Kpl.montażowy/naprawczy-kpl.do klejenia | | WY | |
| 3 | Podkładki dystansowe szyby przedniej L | | WY | |
| 4 | Podkładki dystansowe szyby przedniej R | | WY | |
| 5 | Uszczelka szyby przedniej dolna | | WY | |
| 6 | Listwa ozdobna boczna szyby przed. L | | WY | |
| 7 | Listwa ozdobna boczna szyby przed. R | | WY | |

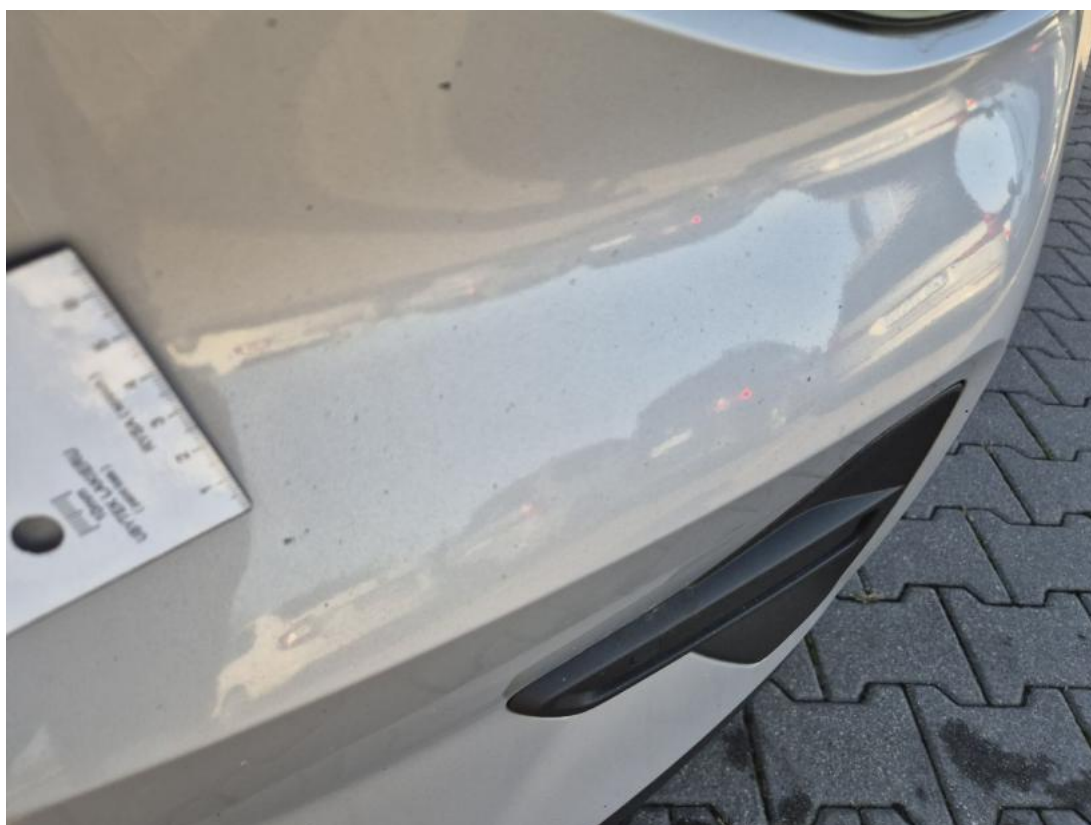
**Fot. 40**

| Poz. | Nazwa pozycji | Opis uszkodzeń | Kwalifik. | Naprawa [rbg] |
|---|---|---|---|---|
| 13 | Nakładka zderzaka przedniego, góra | zarysowanie, odpryski lakieru | | |

Zderzak - Rysa/odprysk 1

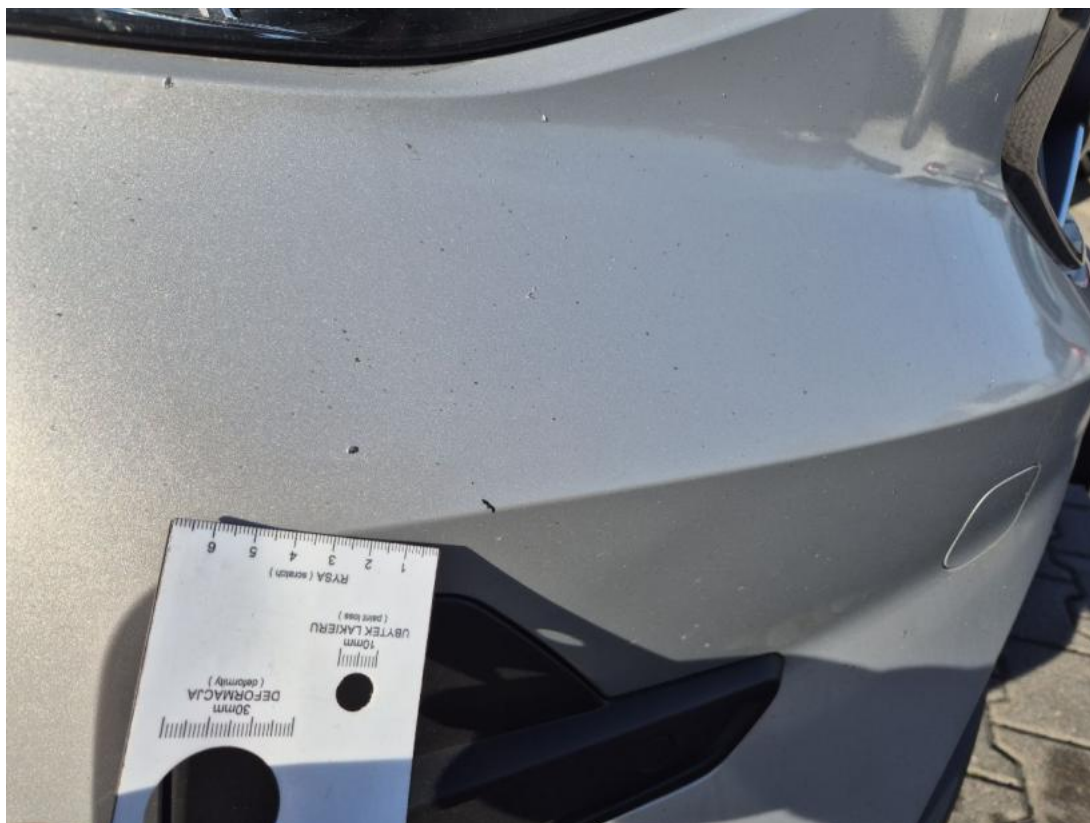
**Fot. 41**

Zderzak - Rysa/odprysk 2

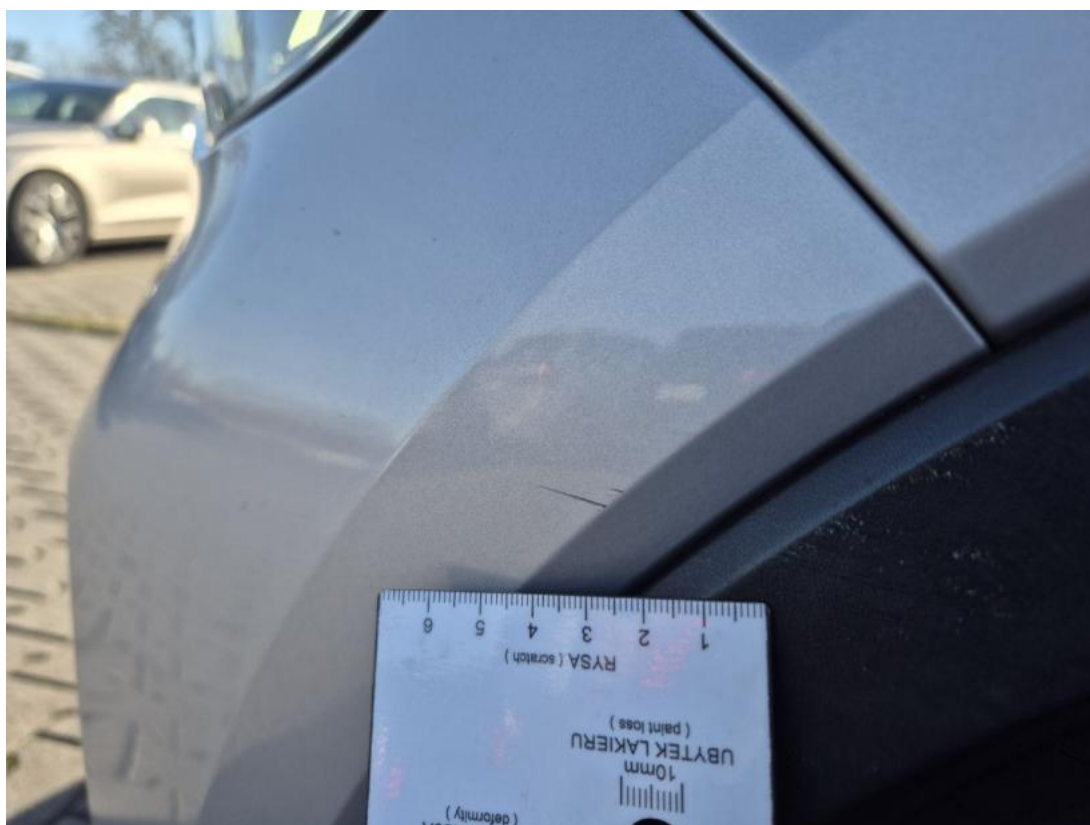
**Fot. 42**

Zderzak() - Rysa/odprysk 3

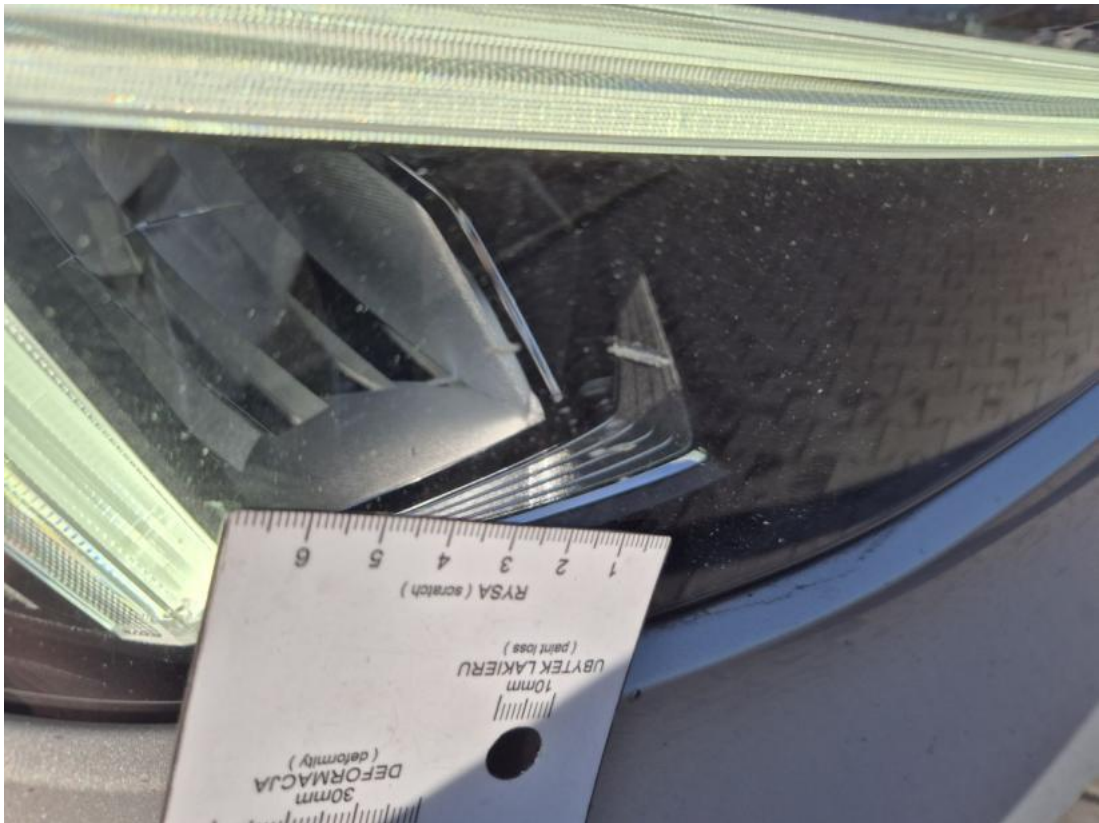
**Fot. 43**

| Poz. | Nazwa pozycji | Opis uszkodzeń | Kwalifik. | Naprawa [rbg] |
|---|---|---|---|---|
| 14 | Reflektor ksenonowy z kier. R | rysa/odprysk | | |

Reflektor P - Rysa/odprysk 1

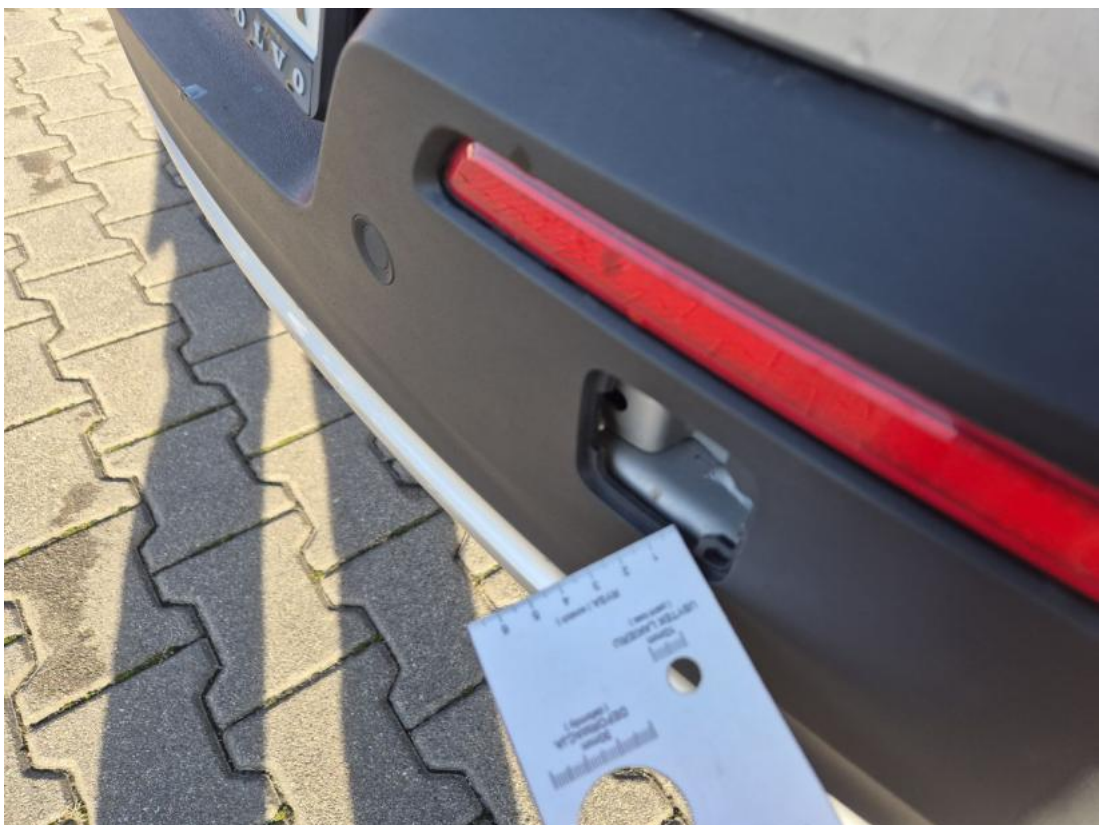
**Fot. 44**

| Poz. | Nazwa pozycji | Opis uszkodzeń | Kwalifik. | Naprawa [rbg] |
|---|---|---|---|---|
| 8 | Nakładka haka holowniczego R | brak | WY | 0.1 |

Zaślepka tyl haka hol. - Inne 1

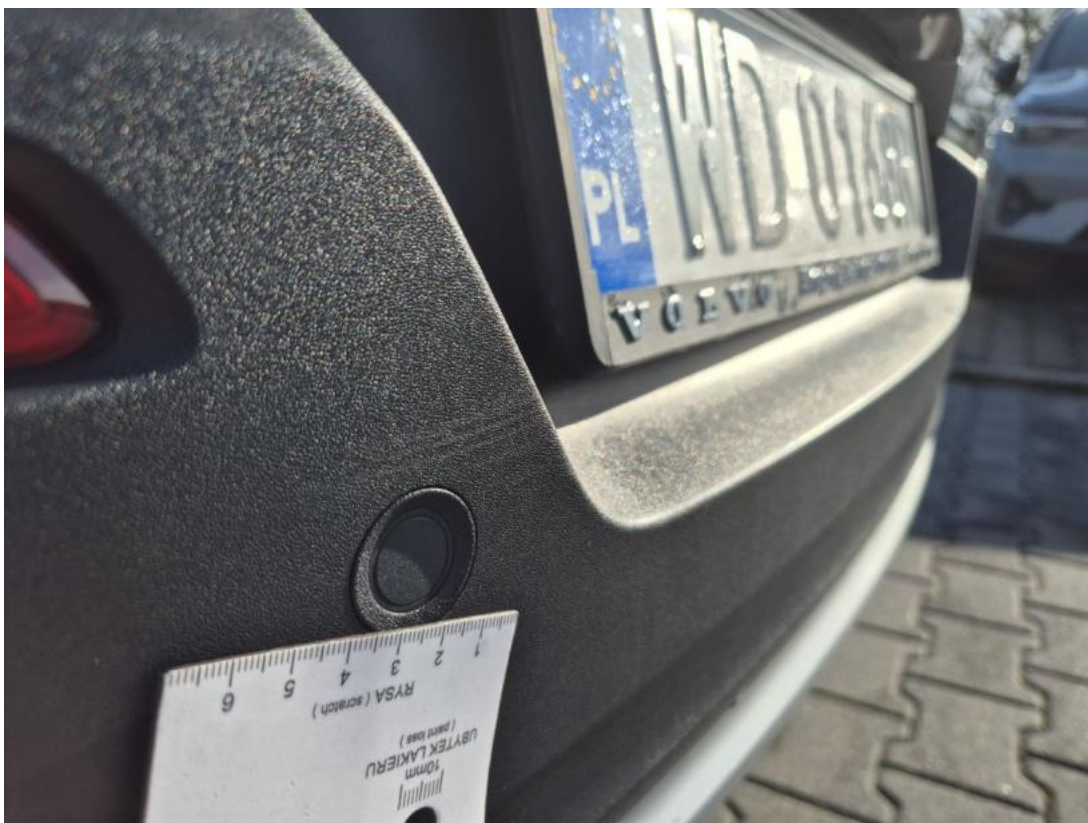
**Fot. 45**

| Poz. | Nazwa pozycji | Opis uszkodzeń | Kwalifik. | Naprawa [rbg] |
|---|---|---|---|---|
| 17 | Nakładka zderzaka tylnego, dół | zarysowanie | | |

Zderzak tylny - Rysa/odprysk 1

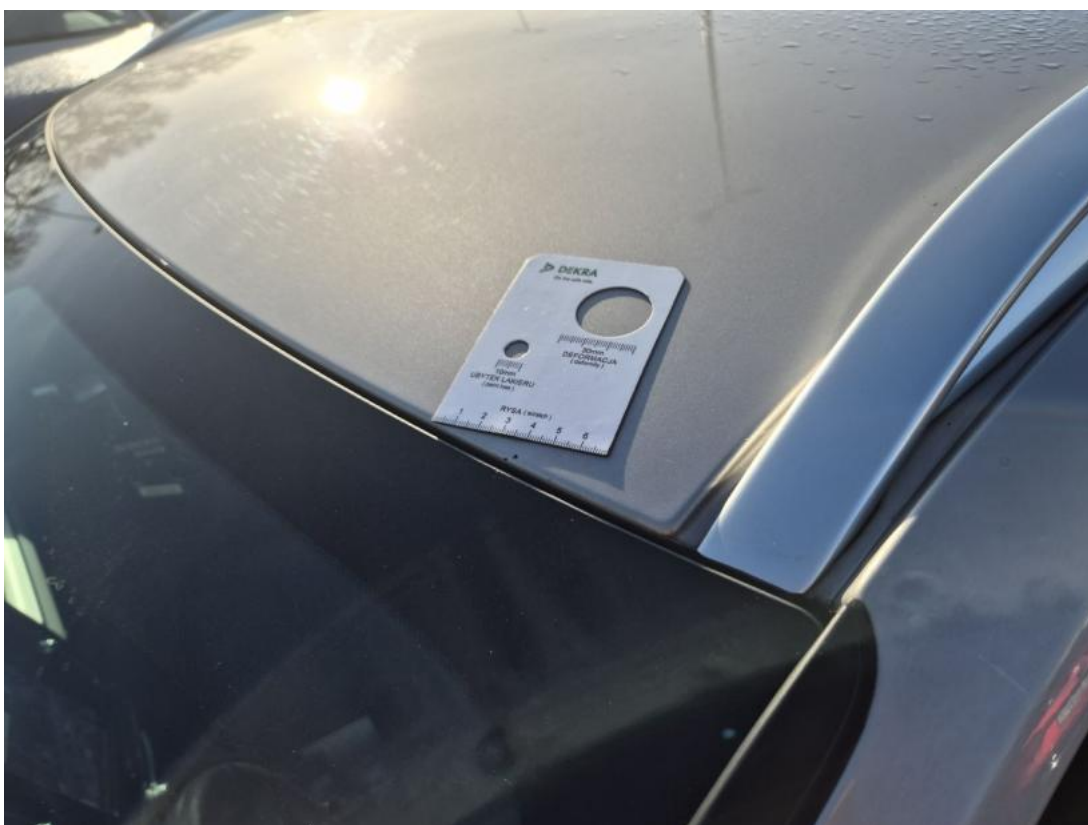
**Fot. 46**

Dach - zdjęcie pogładowe 1

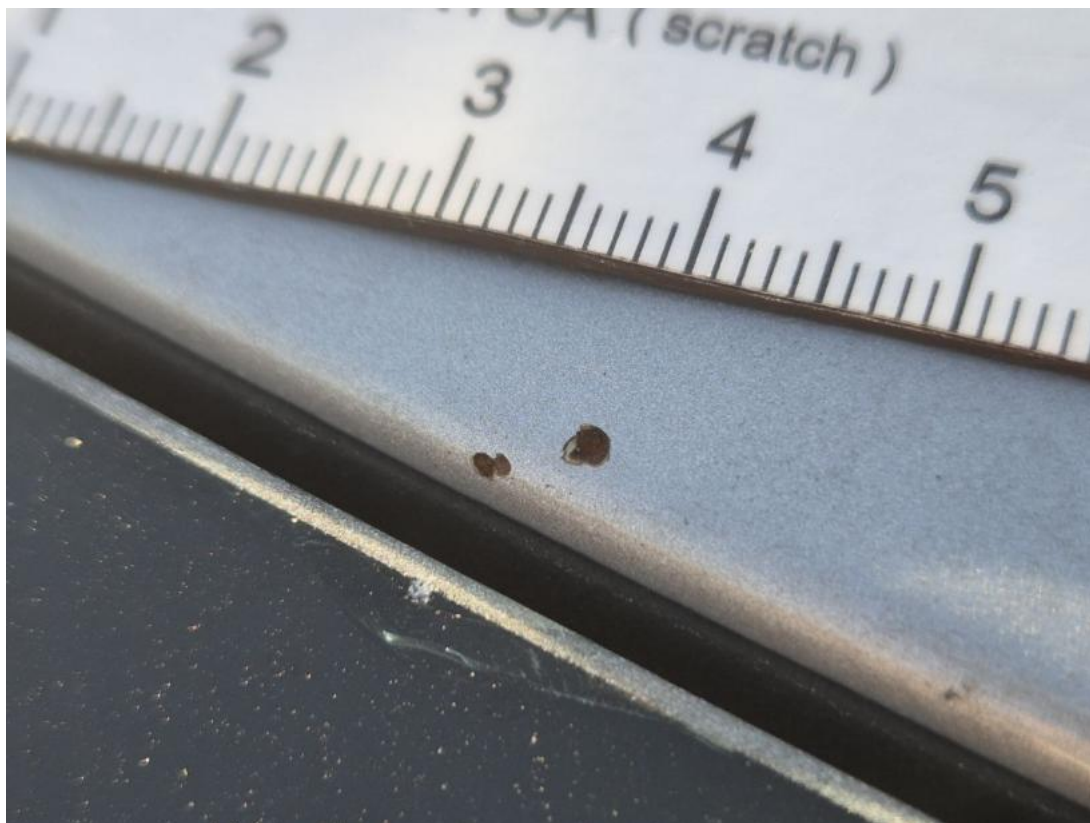
**Fot. 47**

| Poz. | Nazwa pozycji | Opis uszkodzeń | Kwalifik. | Naprawa [rbg] |
|---|---|---|---|---|
| 9 | Dach | odpryski lakieru | NA | |

Dach - Inne 1

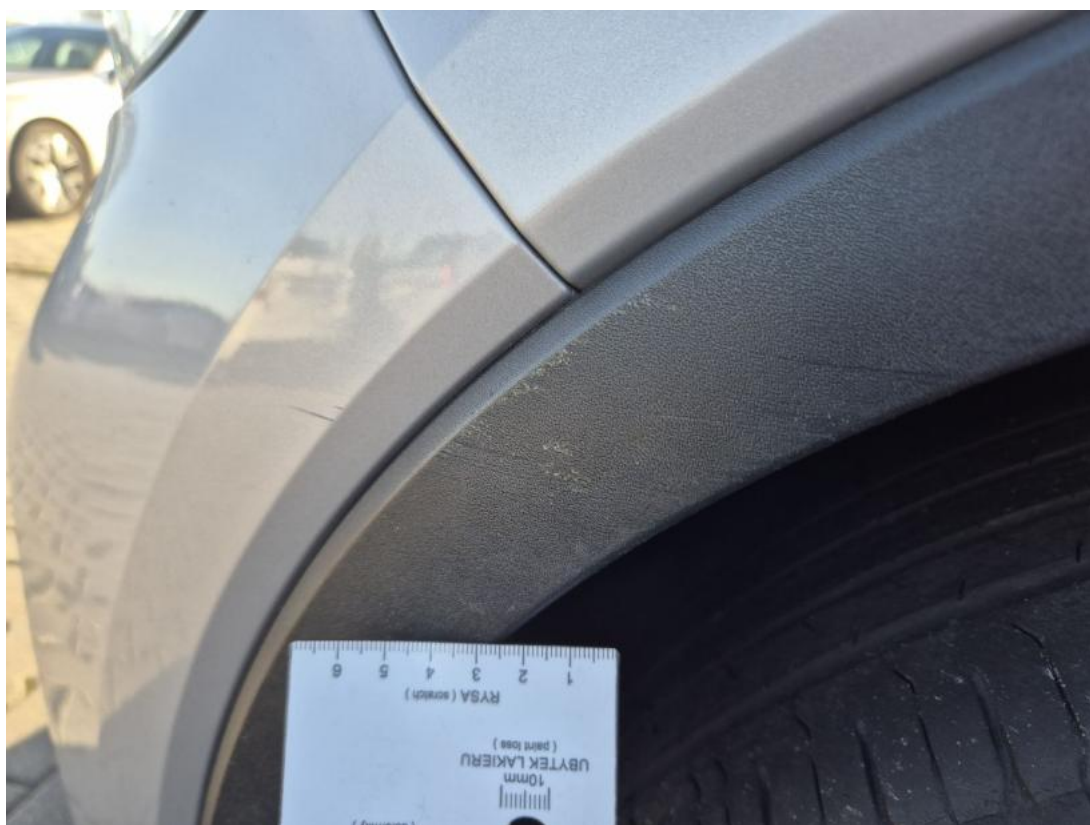
**Fot. 48**

| Poz. | Nazwa pozycji | Opis uszkodzeń | Kwalifik. | Naprawa [rbg] |
|---|---|---|---|---|
| 15 | Listwa ochronna rantu błotnika L | zarysowanie | | |

Listwa błotnika przedniego L - Rysa/odprysk 1

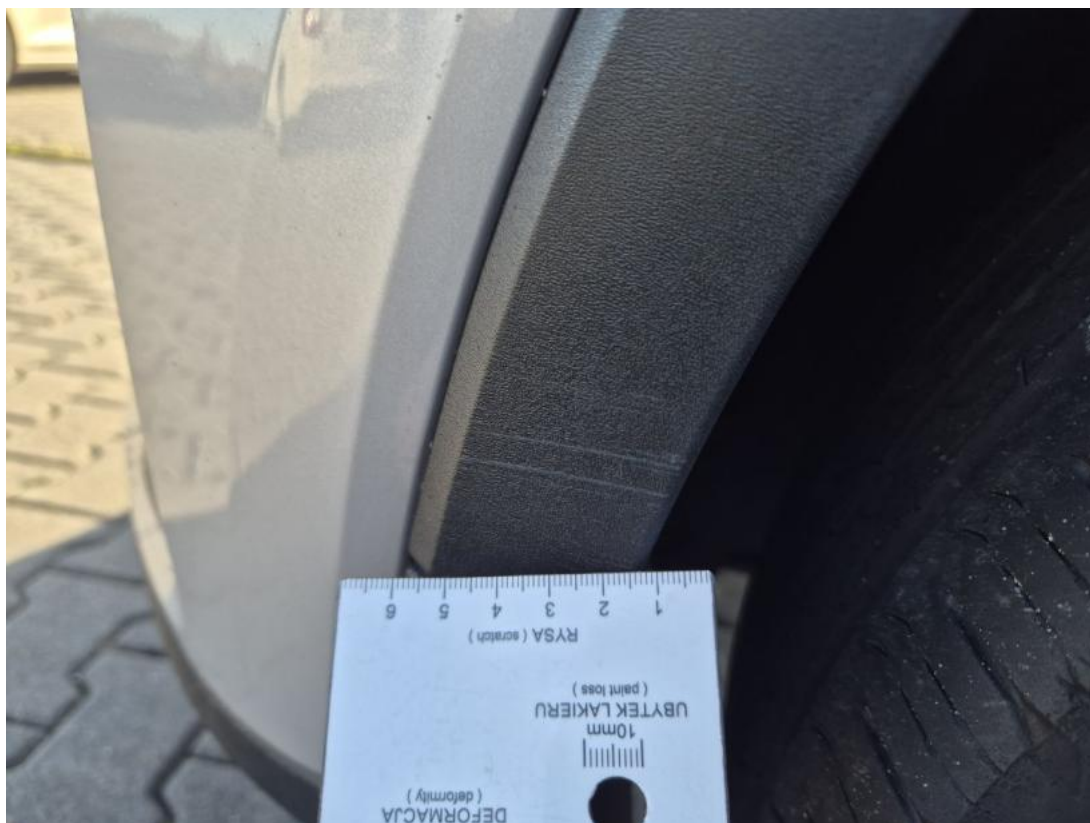
**Fot. 49**

Listwa błotnika przedniego L - Rysa/odprysk 2

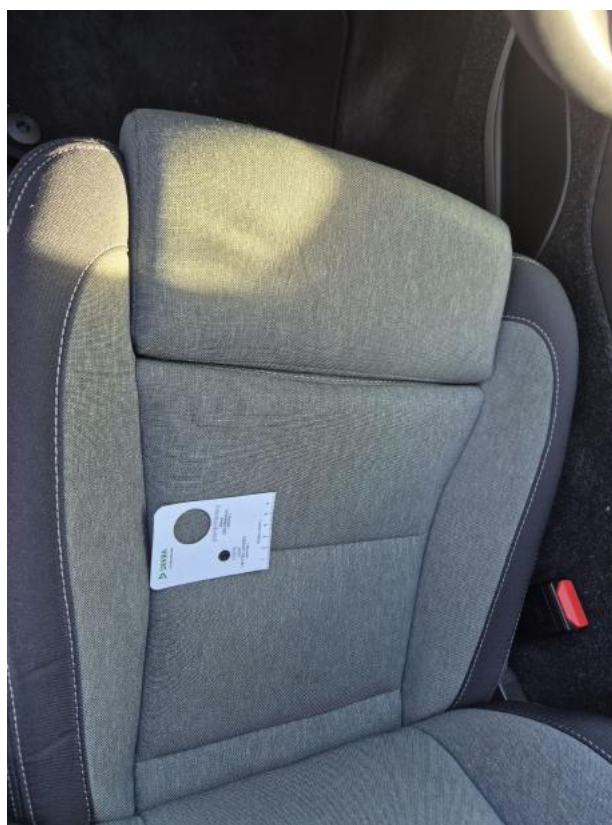
**Fot. 50**

| Poz. | Nazwa pozycji | Opis uszkodzeń | Kwalifik. | Naprawa [rbg] |
|---|---|---|---|---|
| 10 | Tapicerka siedziska 1.rząd L | zabrudzenie | NA | |

Fotel prz. lew. - Inne 1

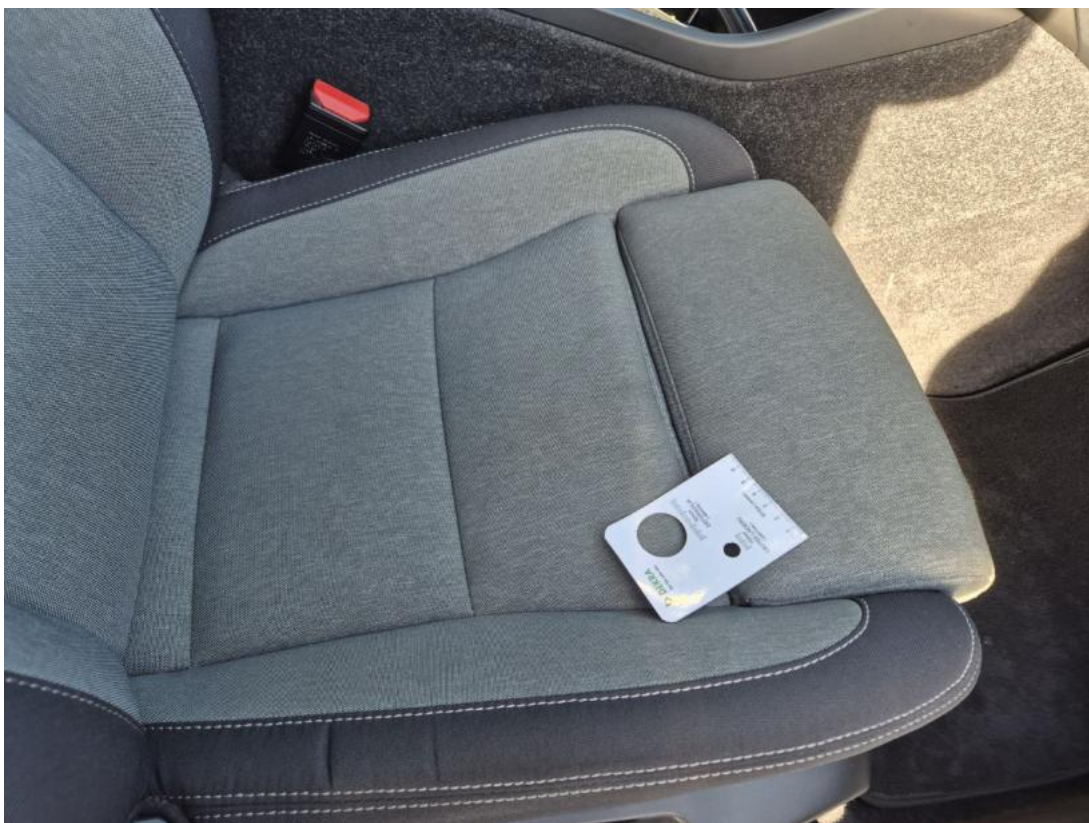
**Fot. 51**

| Poz. | Nazwa pozycji | Opis uszkodzeń | Kwalifik. | Naprawa [rbg] |
|---|---|---|---|---|
| 11 | Tapicerka siedziska 1.rząd R | zabrudzenie | NA | |

Fotel prz. praw. - Inne 1

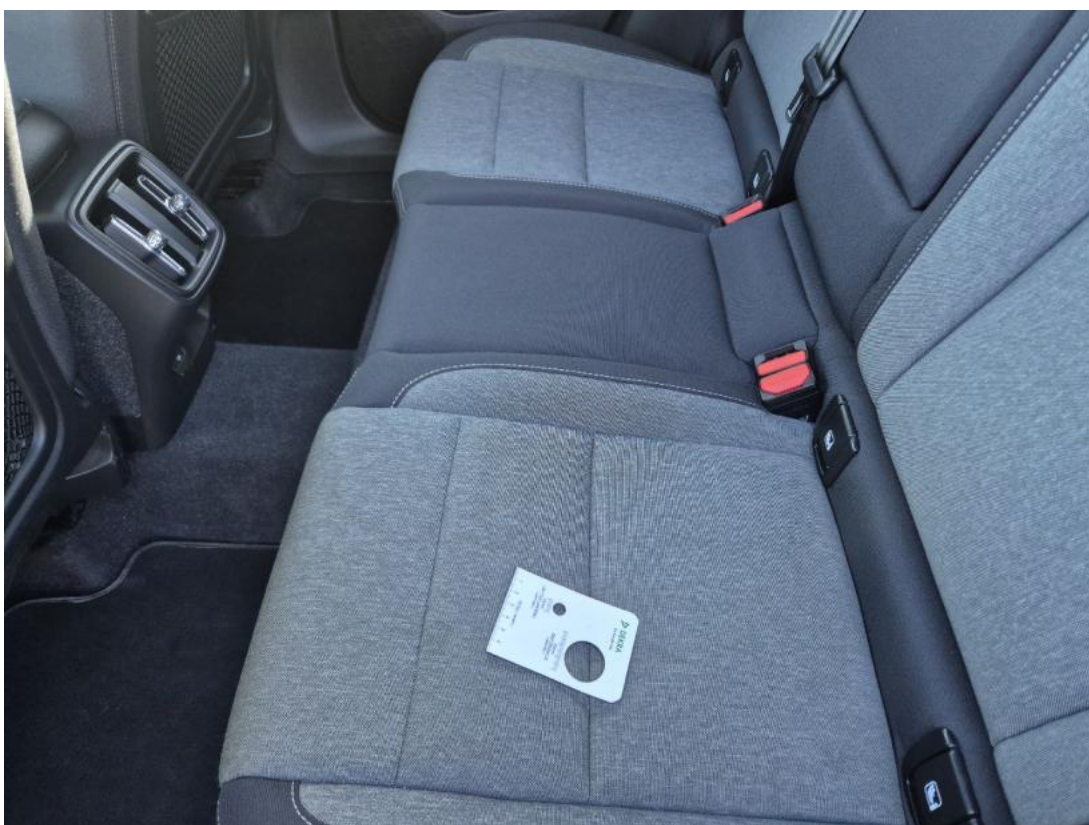
**Fot. 52**

| Poz. | Nazwa pozycji | Opis uszkodzeń | Kwalifik. | Naprawa [rbg] |
|---|---|---|---|---|
| 12 | Tapicerka siedziska 2.rząd | zabrudzenie | NA | |

Kanapa tyl. - Inne 1

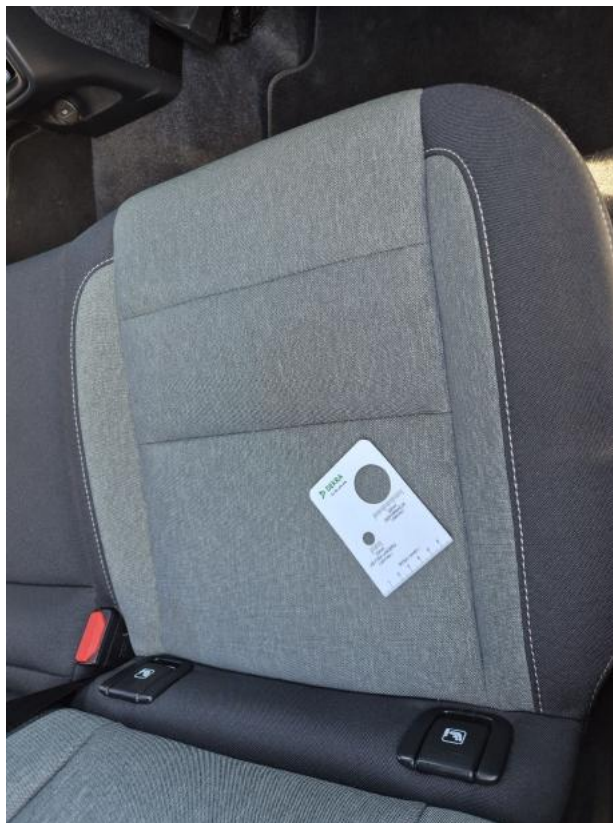
**Fot. 53**

Kanapa tyl. - Inne 2
