## Raport z oględzin pojazdu

| Numer raportu | 09149/1/26-15201 | Data raportu | 09-01-2026 |

| Marka, model | DS DS7 Crossback 18-22 |
| Numer rejestracyjny | CB572NG |

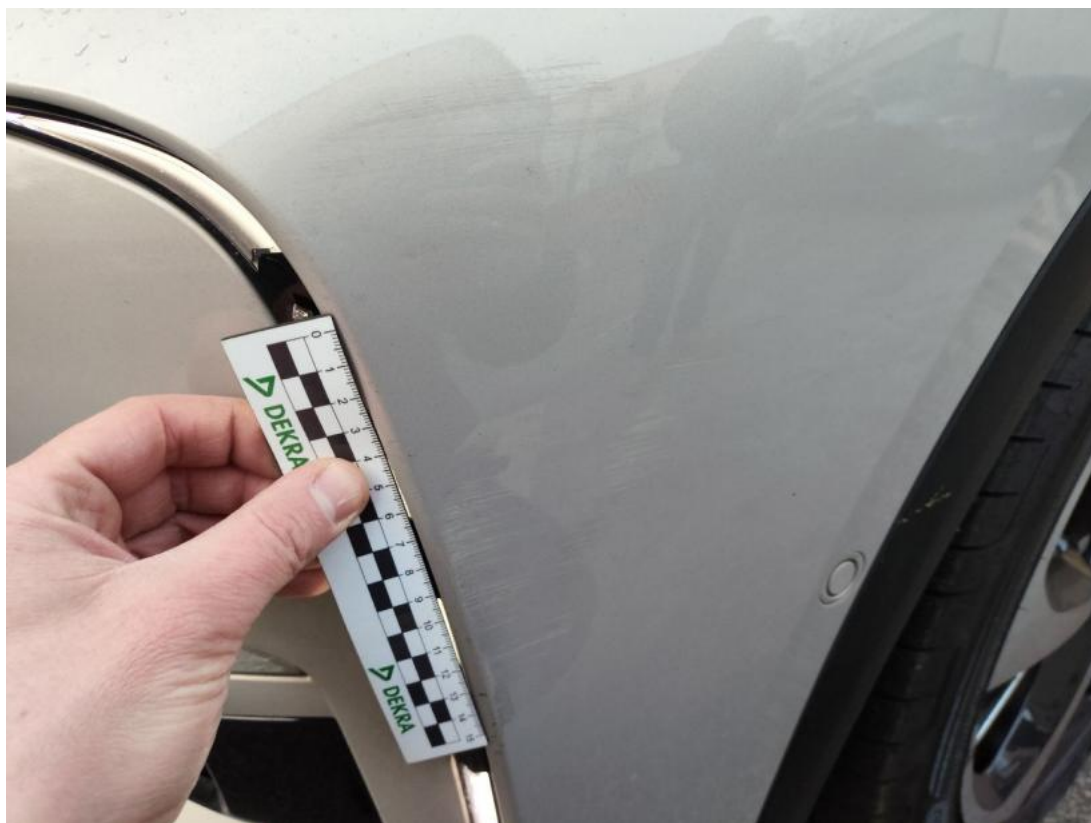
**Fot. 39**

| Poz. | Nazwa pozycji | Opis uszkodzeń | Kwalifik. | Naprawa [rbg] |
|---|---|---|---|---|
| 4 | Róg zderzaka boczny L | liczne, zarysowanie | NA | |

Zderzak przedni cz L - Rysa/odprysk 1

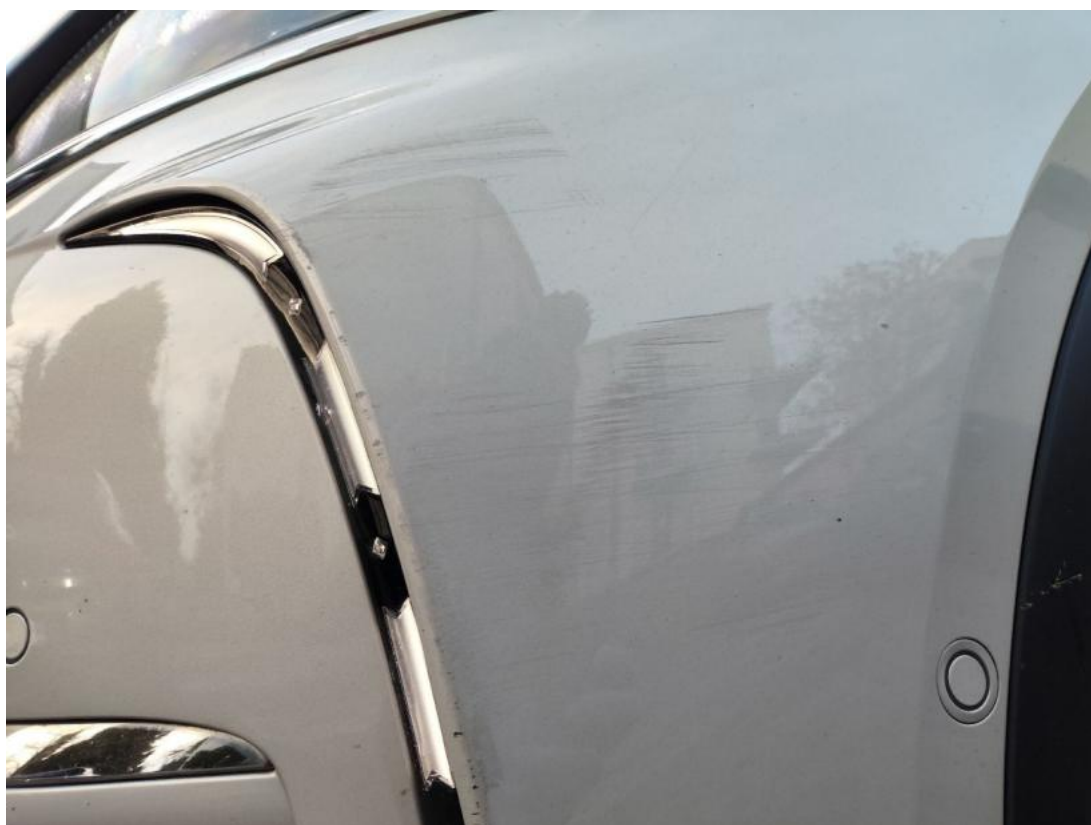
**Fot. 40**

Zderzak przedni cz L - Rysa/odprysk 2

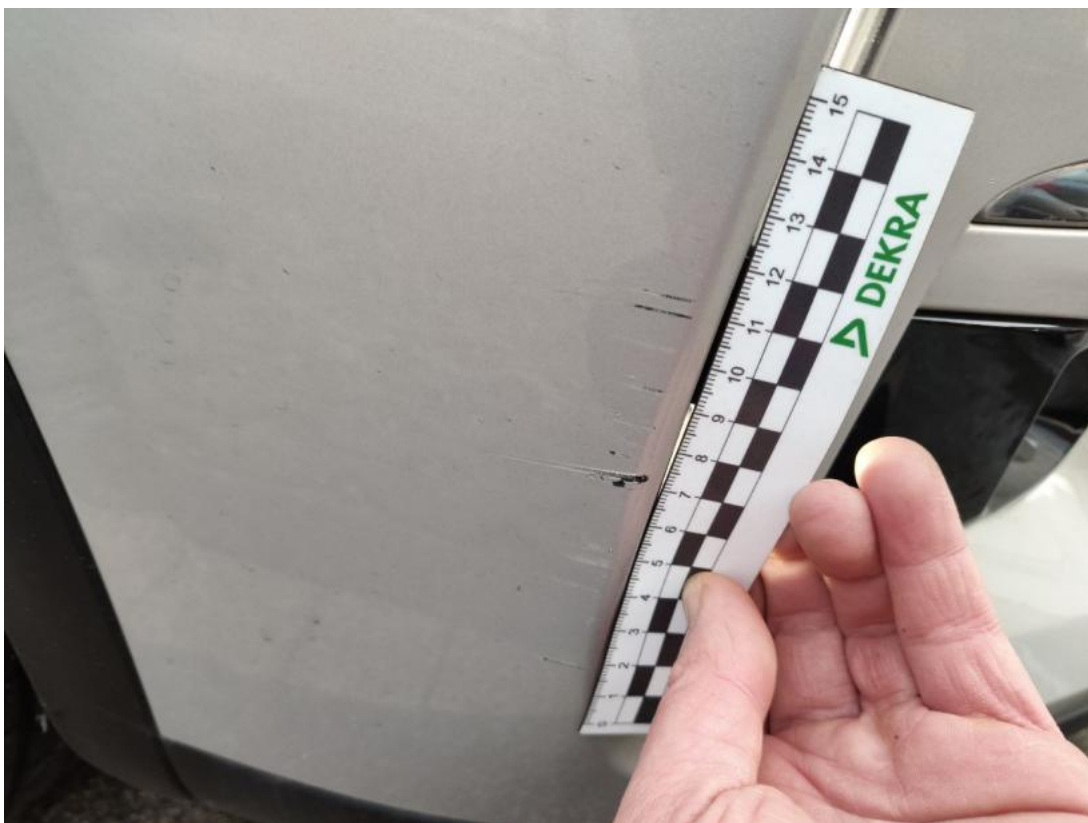
**Fot. 43**

| Poz. | Nazwa pozycji | Opis uszkodzeń | Kwalifik. | Naprawa [rbg] |
|---|---|---|---|---|
| 5 | Róg zderzaka boczny R | liczne, zarysowanie | NA | |

Zderzak przedni cz P - Rysa/odprysk 1

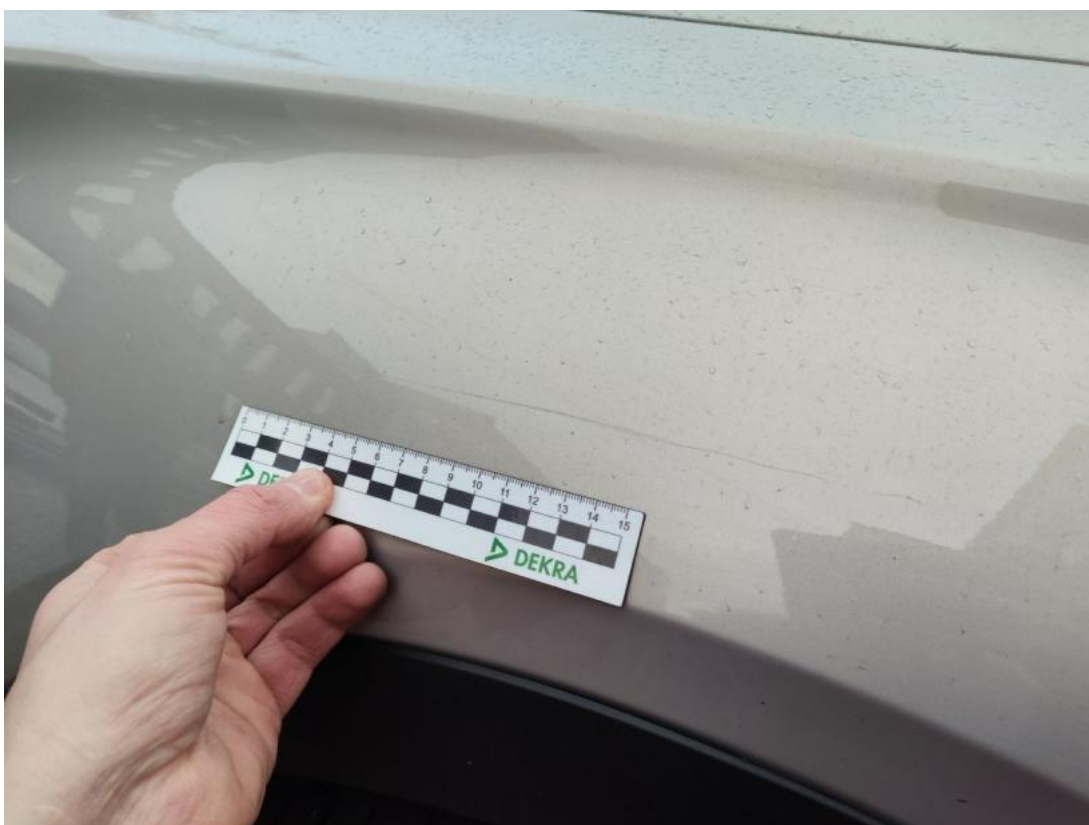
**Fot. 46**

| Poz. | Nazwa pozycji | Opis uszkodzeń | Kwalifik. | Naprawa [rbg] |
|---|---|---|---|---|
| 6 | Łotnik przedni R | zarysowanie | | |

Błotnik przedni P - Rysa/odprysk 1

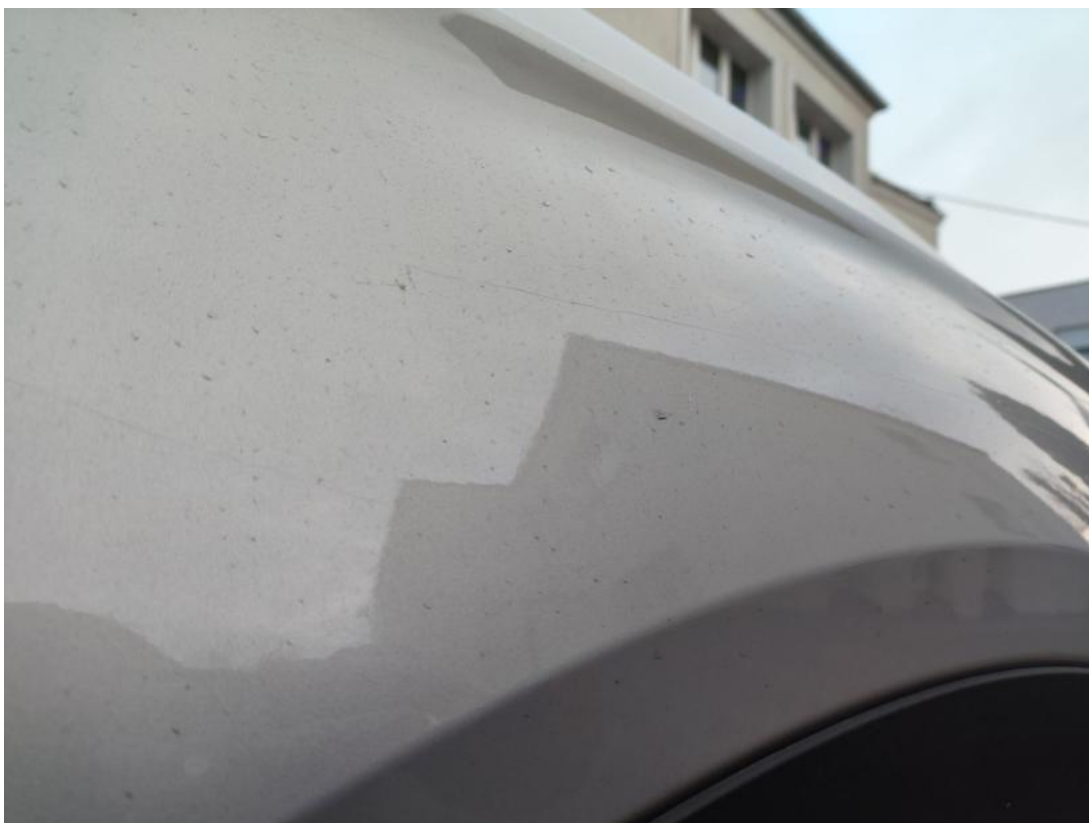
**Fot. 47**

Błotnik przedni P - Rysa/odprysk 2

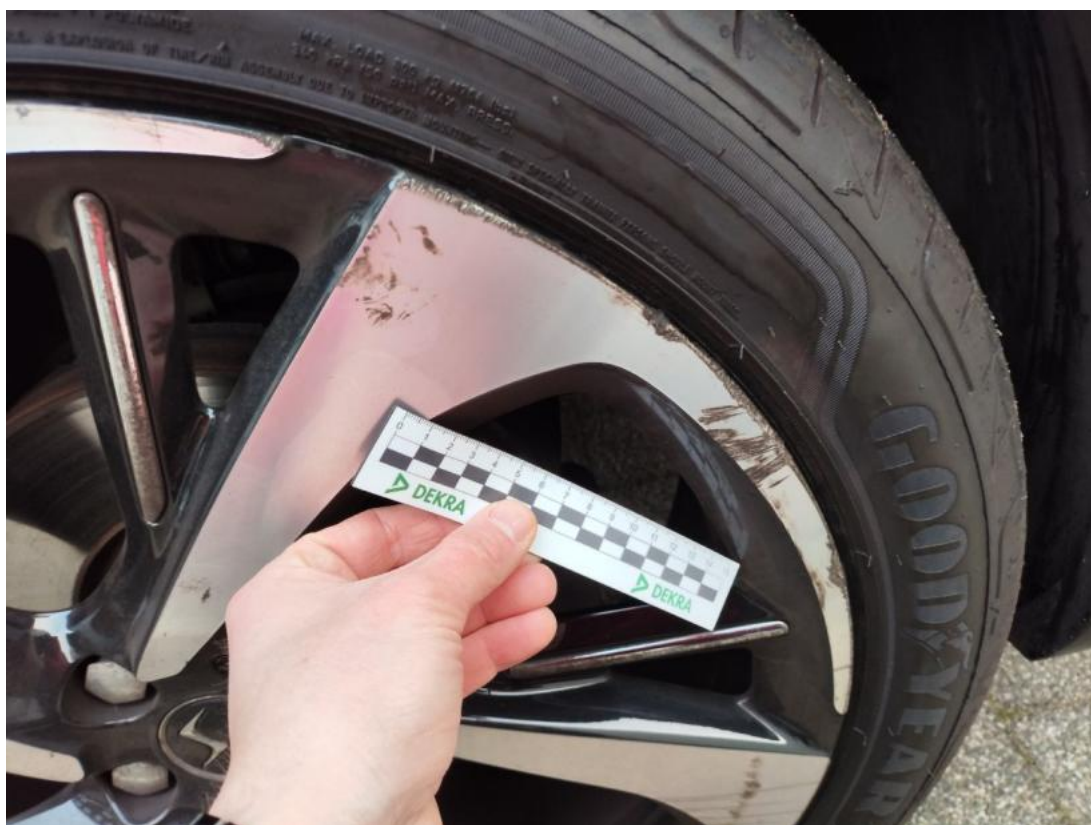
**Fot. 50**

| Poz. | Nazwa pozycji | Opis uszkodzeń | Kwalifik. | Naprawa [rbg] |
|---|---|---|---|---|
| 2 | Tarcza koła aluminiowa przód R | zarysowanie | WY | |

Felga aluminiowa przednia P - Rysa/odprysk 1

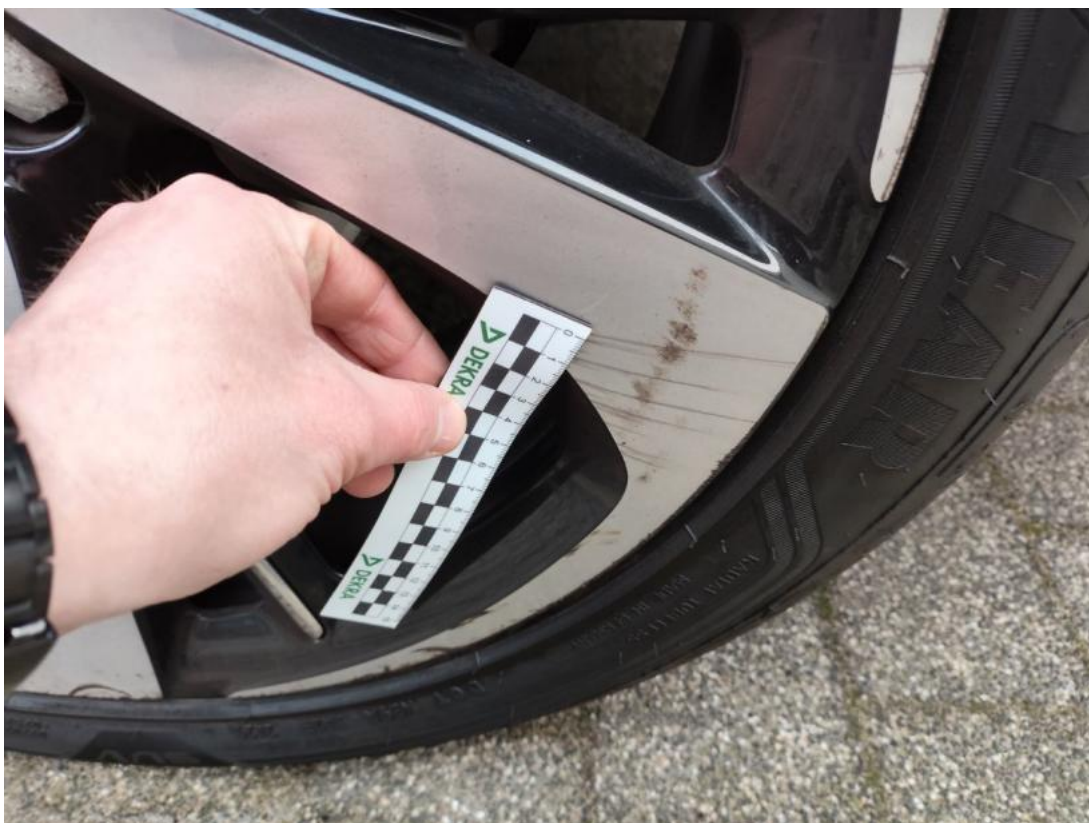
**Fot. 51**

Felga aluminiowa przednia P - Rysa/odprysk 2

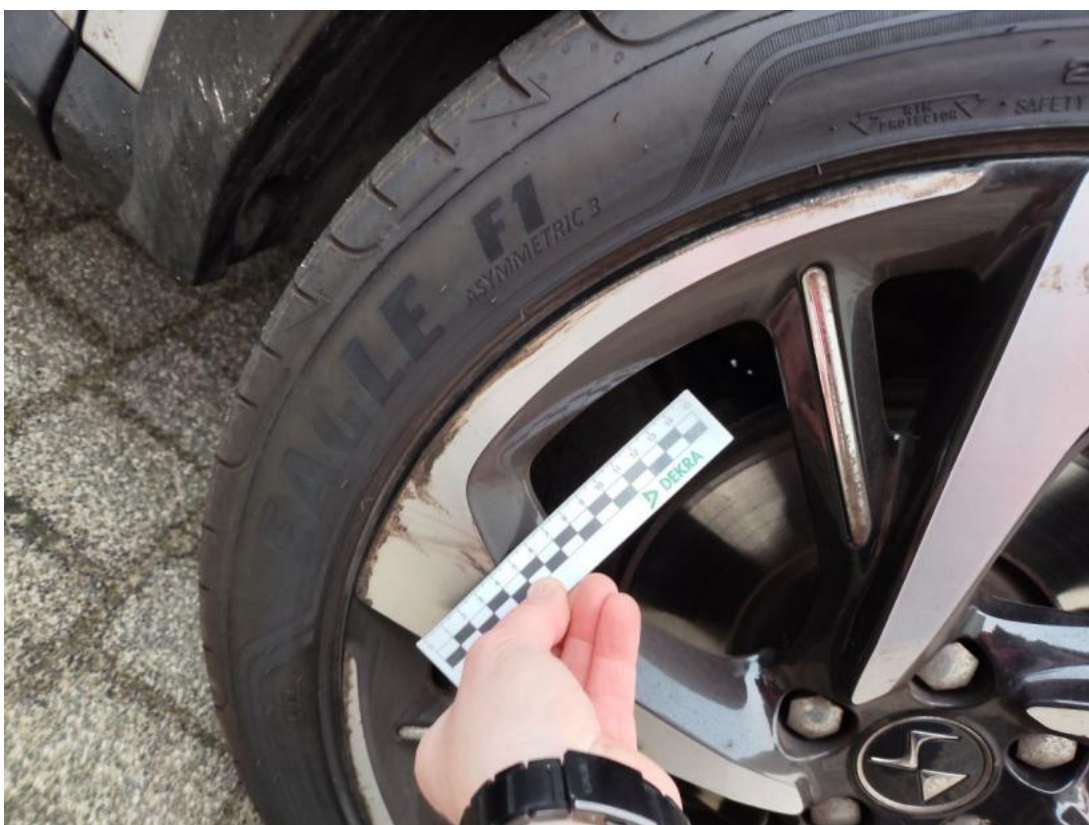
**Fot. 52**

Felga aluminiowa przednia P() - Rysa/odprysk 3

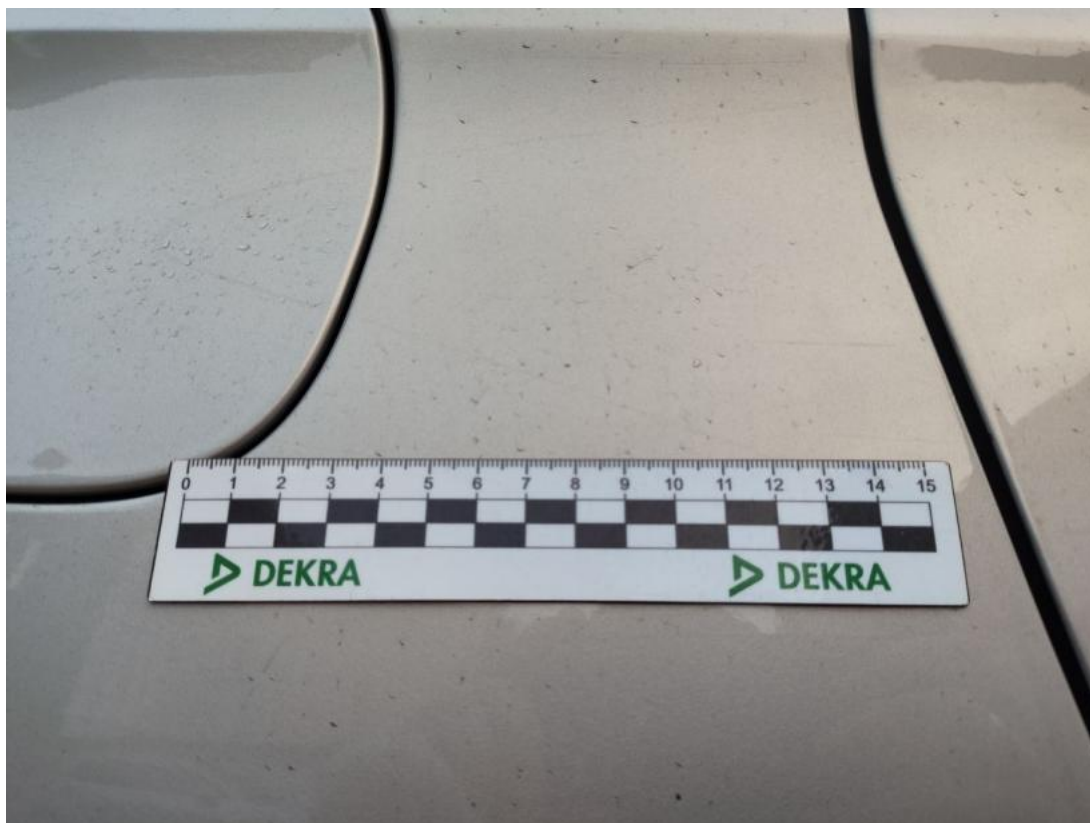
**Fot. 55**

| Poz. | Nazwa pozycji | Opis uszkodzeń | Kwalifik. | Naprawa [rbg] |
|---|---|---|---|---|
| 8 | Łotnik tylny R | zarysowanie | | |

Błotnik tylny P / Ściana boczna P - Rysa/odprysk 1

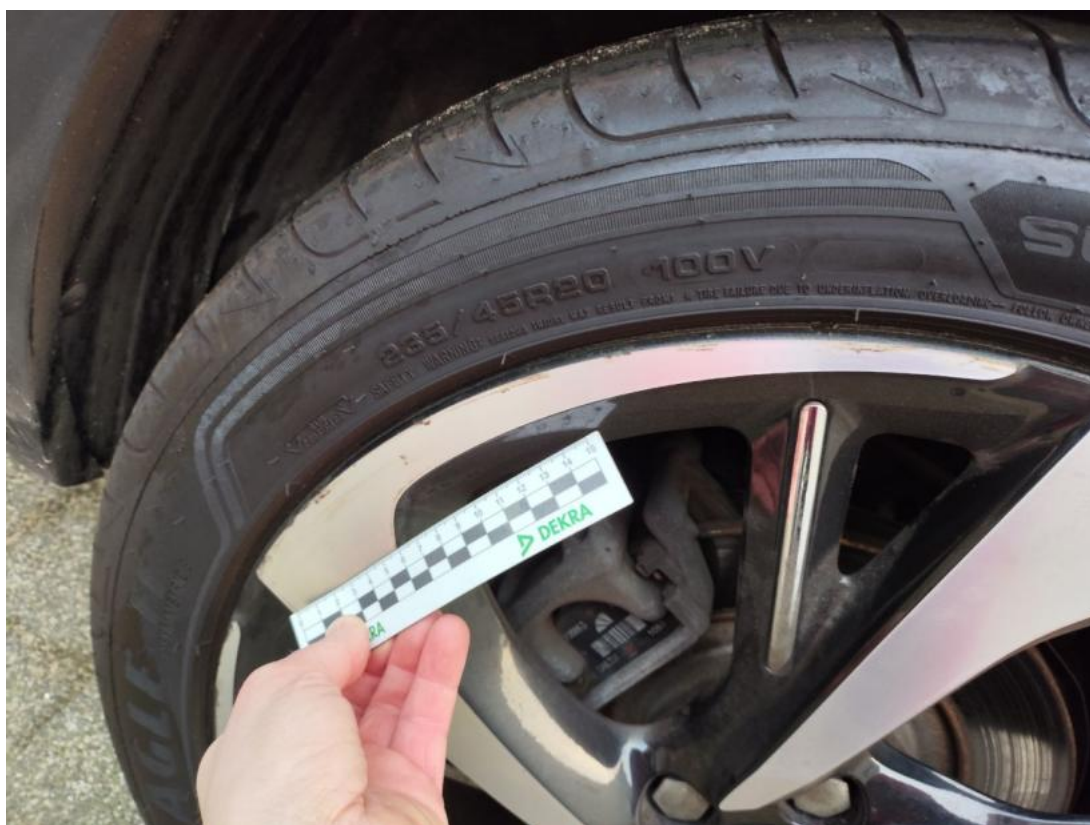
**Fot. 58**

| Poz. | Nazwa pozycji | Opis uszkodzeń | Kwalifik. | Naprawa [rbg] |
|---|---|---|---|---|
| 3 | Tarcza koła aluminiowa tył R | zarysowanie | WY | 0.7 |

Felga aluminiowa tylna P - Rysa/odprysk 1

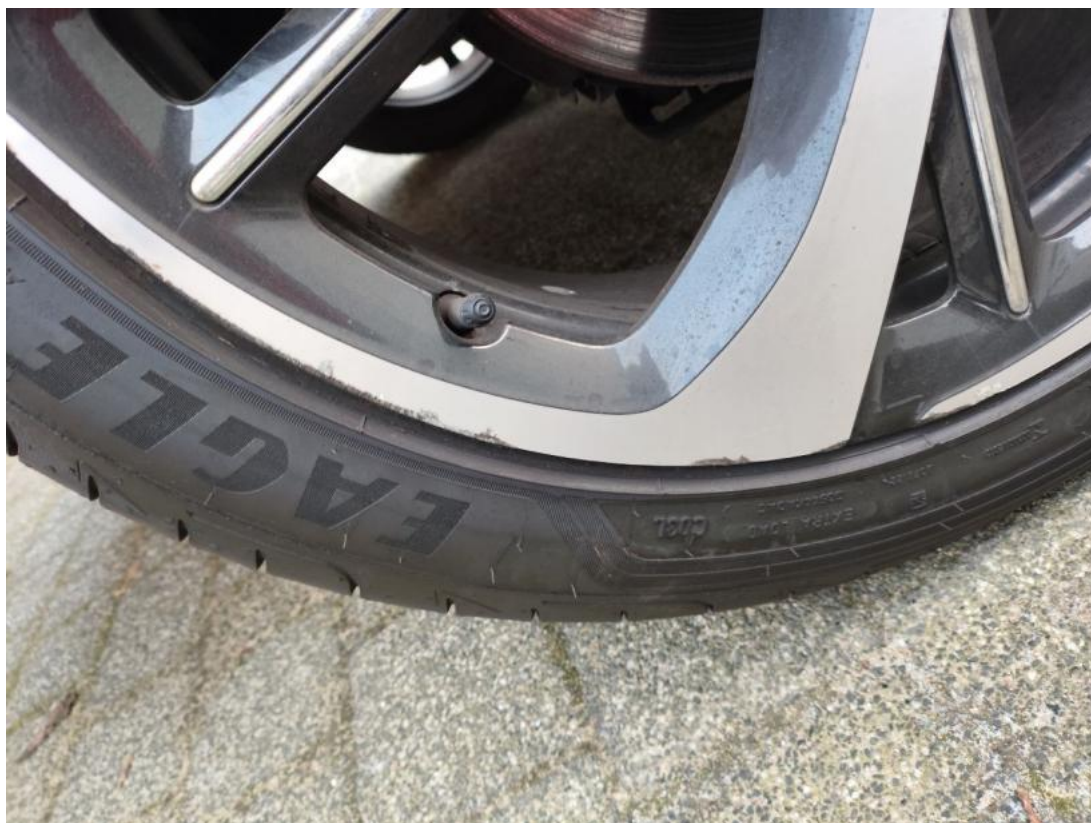
**Fot. 59**

Felga aluminiowa tylna P - Rysa/odprysk 2

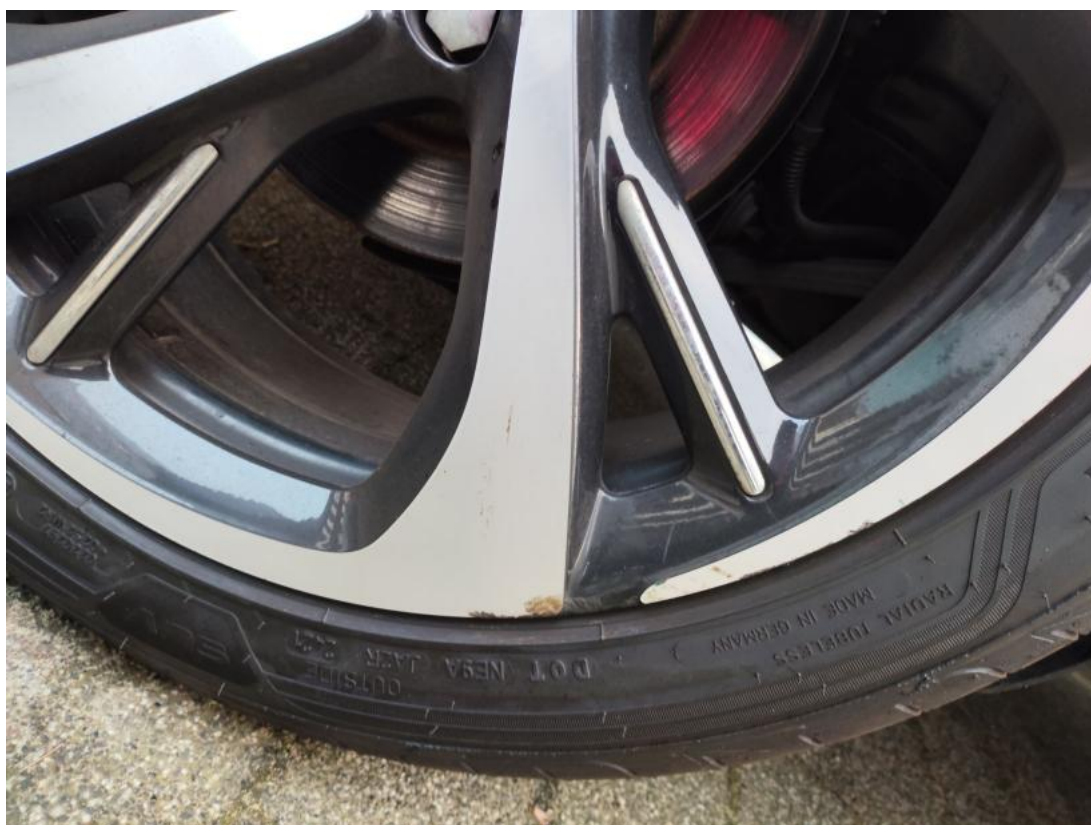
**Fot. 60**

Felga aluminiowa tylna P() - Rysa/odprysk 3

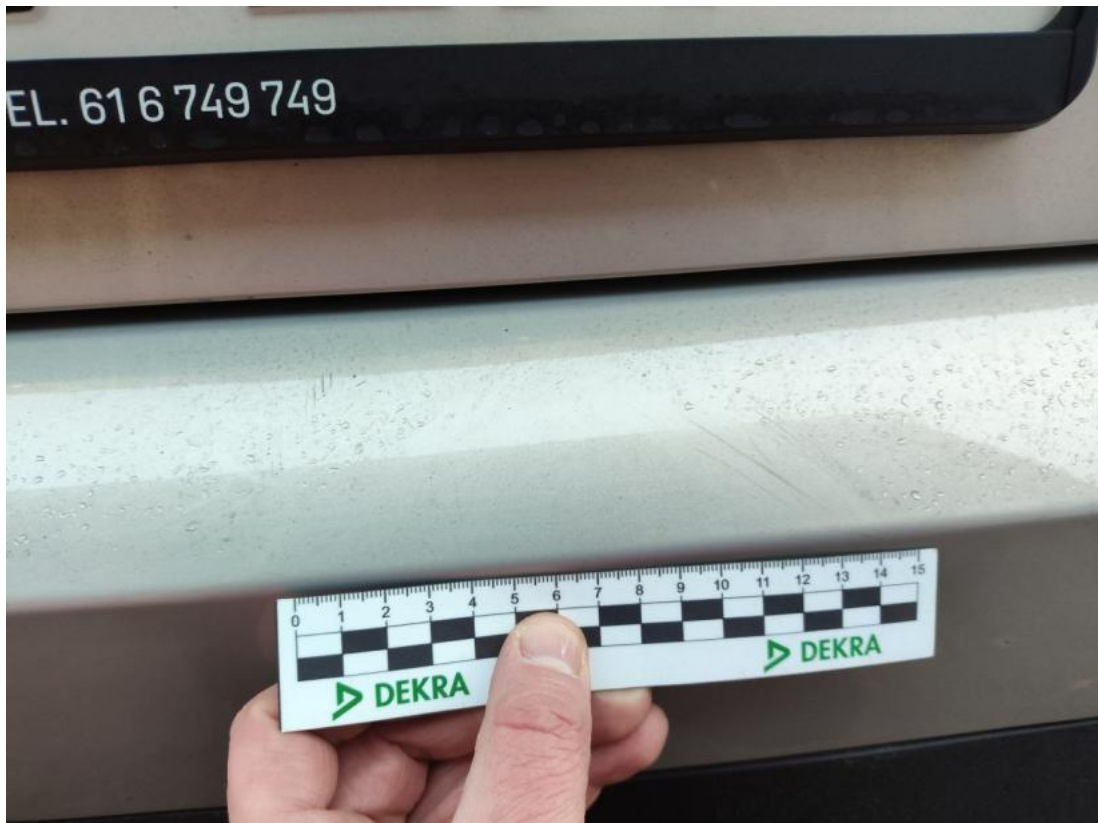
**Fot. 63**

| Poz. | Nazwa pozycji | Opis uszkodzeń | Kwalifik. | Naprawa [rbg] |
|---|---|---|---|---|
| 7 | Okładzina zderzaka tylnego | zarysowanie | | |

Zderzak tylny - Rysa/odprysk 1

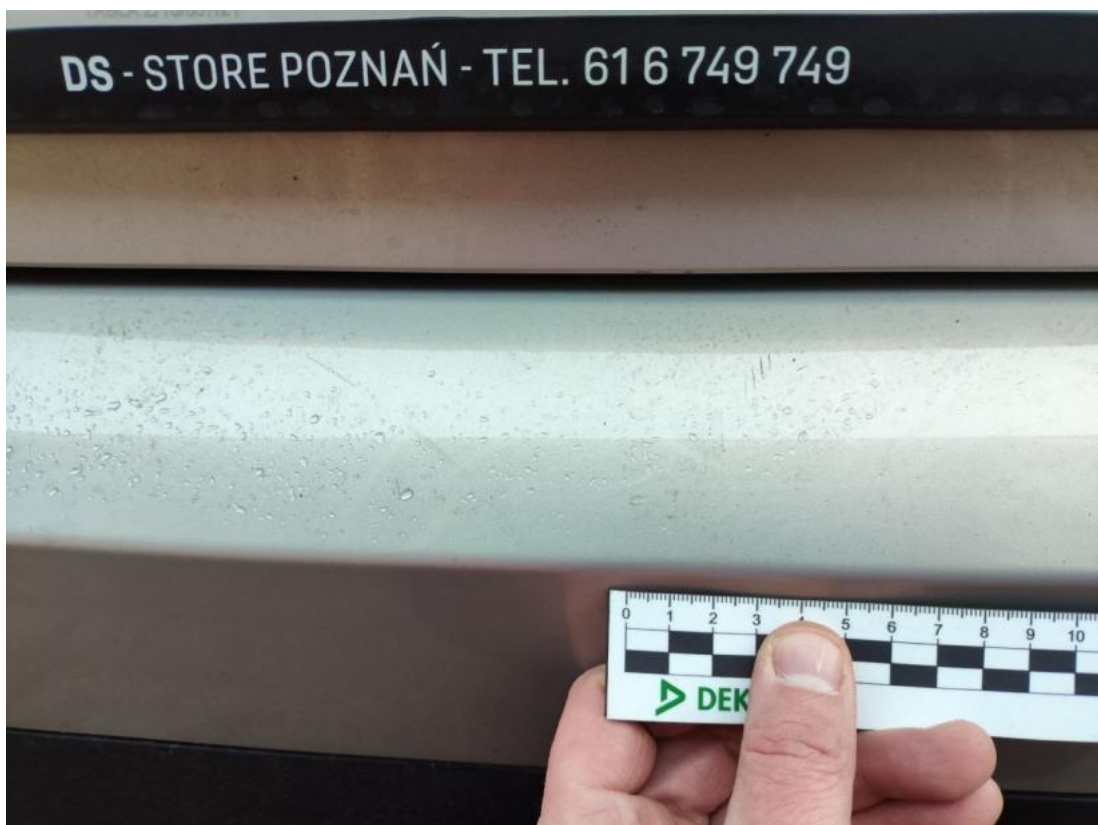
**Fot. 64**

Zderzak tylny - Rysa/odprysk 2

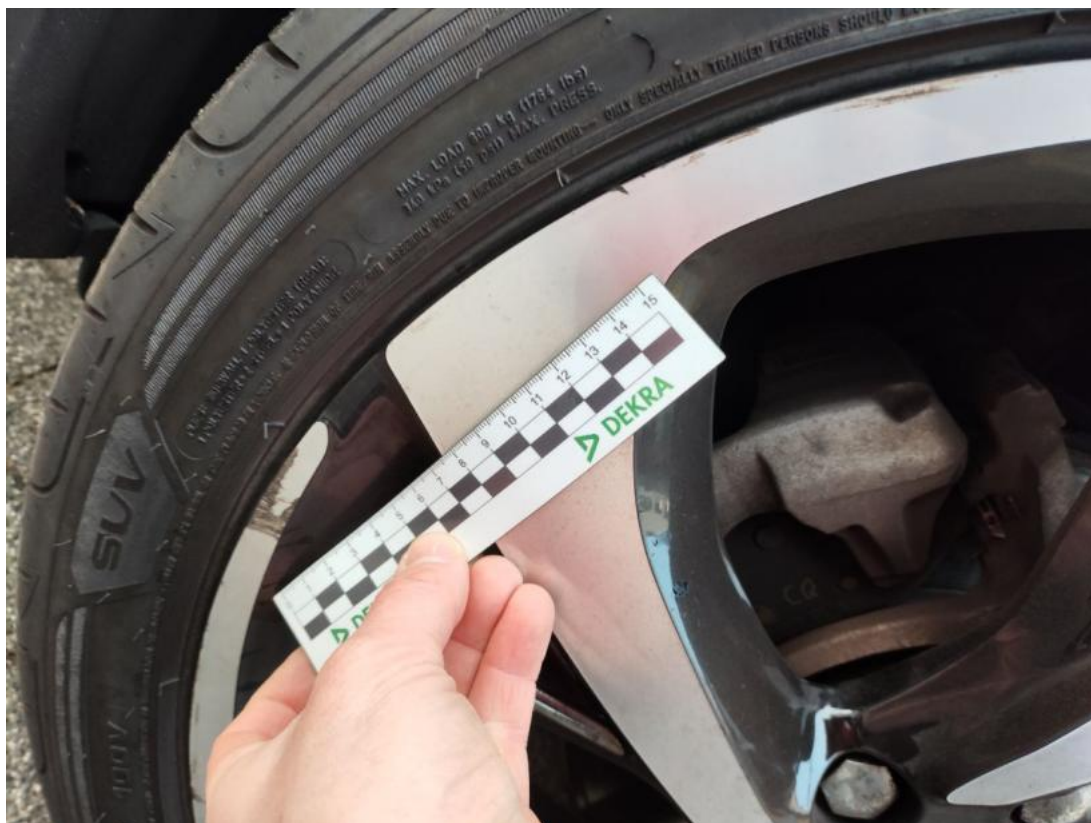
**Fot. 67**

| Poz. | Nazwa pozycji | Opis uszkodzeń | Kwalifik. | Naprawa [rbg] |
|---|---|---|---|---|
| 1 | Tarcza koła aluminiowa przód L | zarysowanie | WY | |

Felga Aluminiowa przednia L - Rysa/odprysk 1

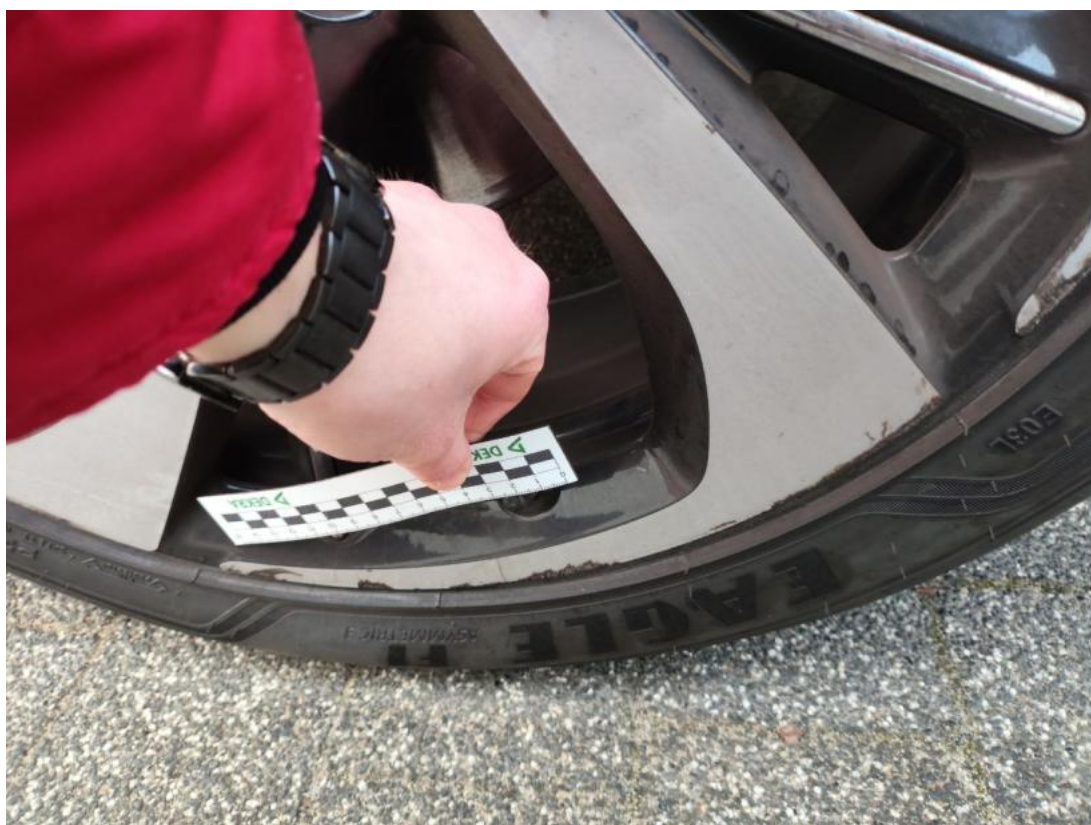
**Fot. 68**

Felga Aluminiowa przednia L - Rysa/odprysk 2
